# 정기(기동점검) 점검 결과보고

## 〔남부순환로(개봉1동사거리주변)평탄화공사〕

□ 점검일시 : 2020.03.05 (목)

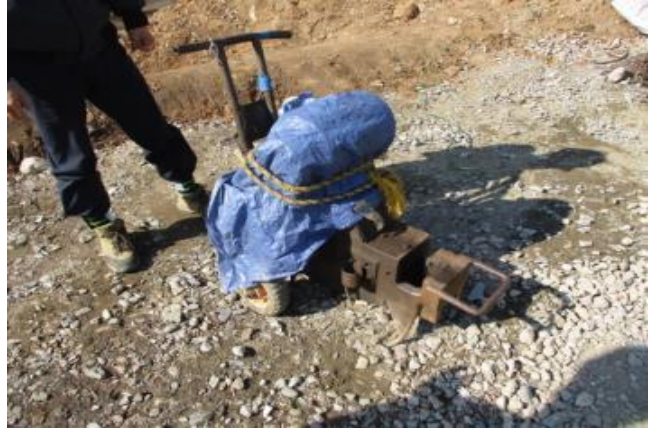
○ 기계기구 안전(토목부)

- 현장에 반입된 절곡기는 사용전 성능표지판을 부착하고, 비상정지버튼 및 풋 스위치덮개가 설치되어 있는지 여부를 확인 후 작업할 수 있도록 교육하기 바람.  
※ 건설안전 기본지침 공통-22(철근절단기 및 절곡기)

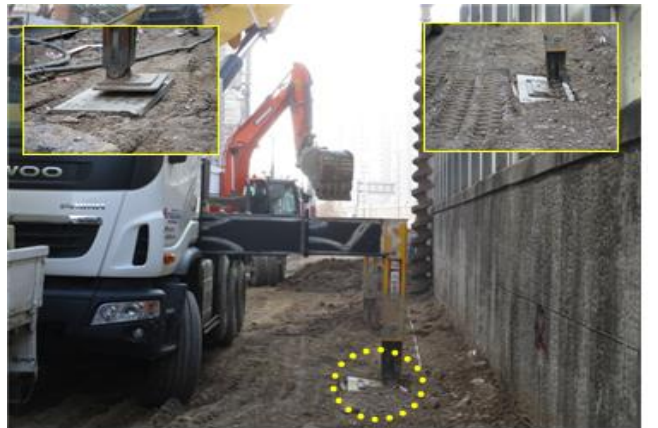
○ 전도재해 예방(토목부)

- 가시설(CIP) 작업중으로 장비에 부착된 아웃트리거는 평탄하고 견고한 지면에 고정될 수 있도록 작업자 교육을 실시하기 바람,  
- 신호수는 다른 작업자와 구별되는 복장을 하기 바람.  
※ 건설안전 기본지침 공통-29(건설기계)

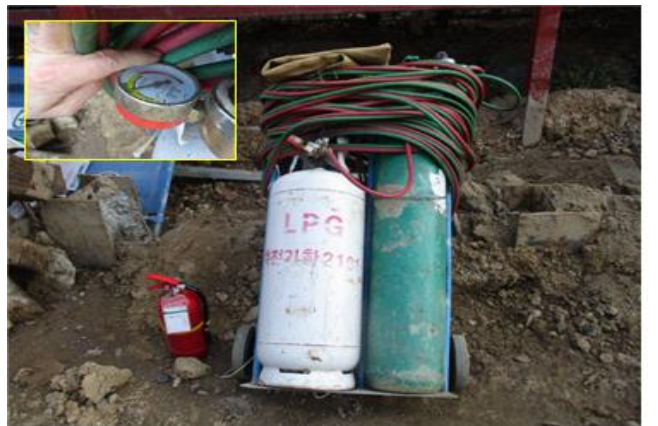
○ 화재/폭발/질식 재해 예방(토목부)

- 사용이 완료된 고압가스는 위험물보관소에 보관할 수 있도록 작업자 교육하기 바람, 보관 시 잔여가스는 제거할 수 있도록 조치하기 바람.  
※ 건설안전 기본지침 공통-23(산소절단기 및 가스용기)

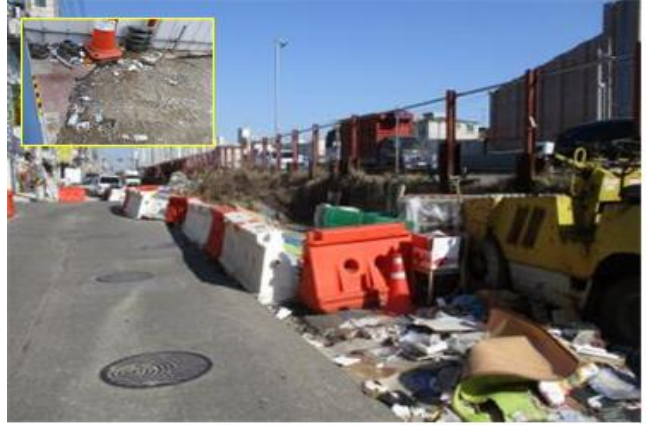
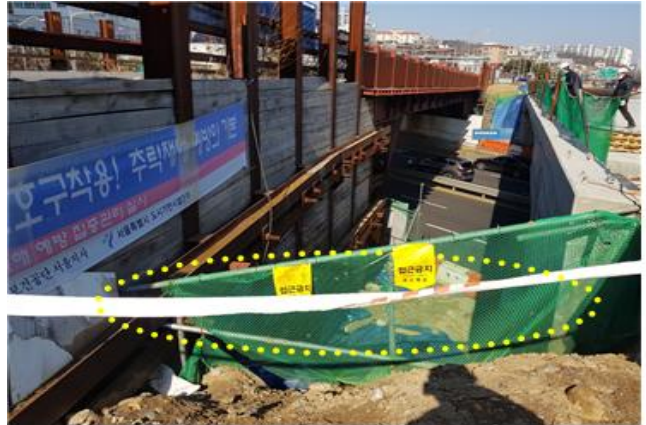
○ 기타 안전관리(토목부)

- 공사장 주변(고척동길 및 개봉사거리) 인근 주민들이 투기한 쓰레기 등으로 지저분하니 주변 정리하기 바람,
  - 오류IC 토사경사로 상부 출입통제 구간은 견고한 구조로 출입금지시설(난간 등)을 설치하기 바람.
- ※ 산업안전보건 기준에 관한 규칙 제4조(작업장의 청결), 제20조(출입의 금지 등)

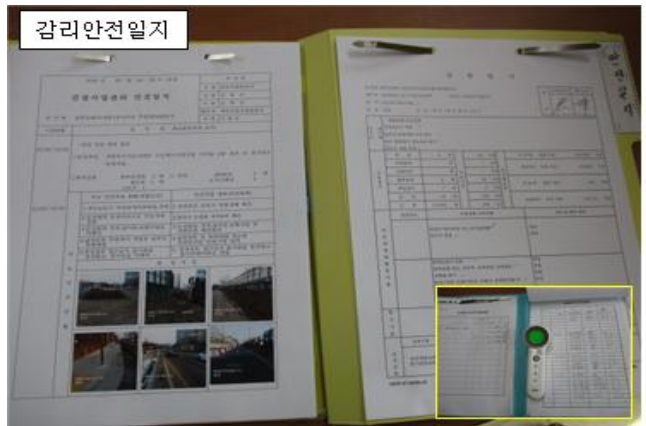
○ 지적사항없음(토목부)

- 일지에 점검 사진 및 조치 결과 등을 확인할 수 있도록 등록하고 있으며, 코로나19 대책인 마스크 지급 등을 시행하고있음.
