정기(기동점검) 점검 결과보고

[창덕궁 앞 도성한복판 주요가로 개선사업]

- 점검일시 : 2020.09.24 (목)
- 점검결과
- ◆ 점검자 : 정진혁

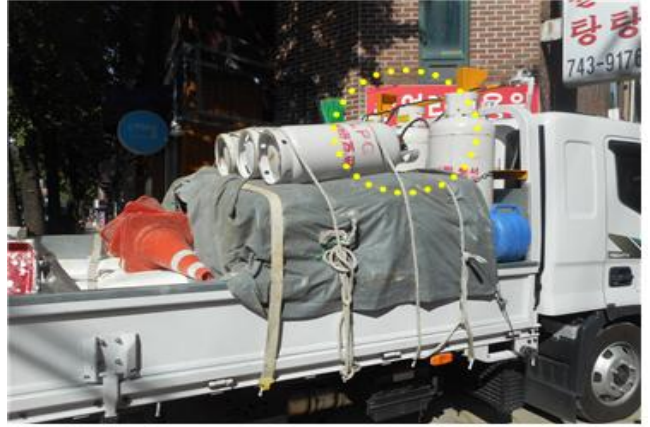
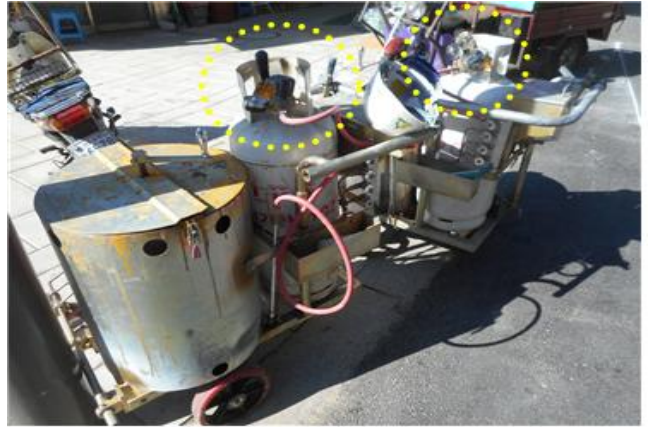
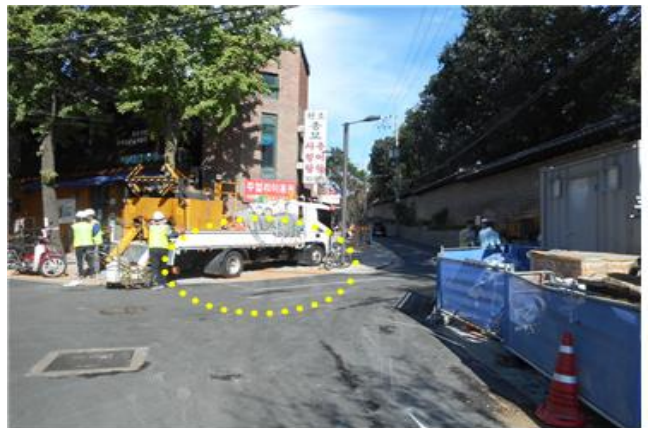
○ 화재/폭발/질식 재해 예방(토목부)

- 차선도색용 도료를 녹이는 작업차량은 다음 사항을 정비 후 작업 요망

① LPG 가스용기를 눕혀서 사용할 경우 고압의 기체보다는 액체상태의 가스가 바로 조정기에 압력을 가하게 되는 경우가 발생하게 되어 조정기의 성능이 떨어져 폭발사고의 위험이 높아지므로 반드시 세워서 사용하도록 조치

② 차량에 눕혀 사용 중인 LPG 가스용기는 조정기와 역화방지기 모두 미설치 상태이고, 이동식 도색장비에 사용 중인 LPG 가스용기는 역화방지기가 없으므로 조치 후 작업

※ 역화방지기는 가스토치로부터 가스가 역류되면 역화방지기의 안전밸브가 열리고, 체크밸브가 닫혀 발생된 압력을 대기로 배출 시켜 폭발 예방

③ 작업차량이 경사지에 정차 시에는 갑작스러운 주행이나 이탈을 방지하기 위해 구름방지조치토록 재발방지 교육
