정기(기동점검) 점검 결과보고

(올림픽대교 남단C 연결램프 구조개선 전기공사)

□ 점검일시 : 2021.02.08 (월)

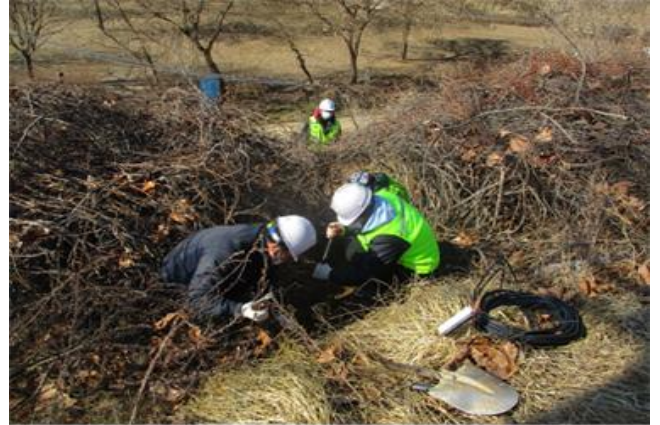
○ 화재/폭발/질식 재해 예방(설비부)

- 염수살포기 배관작업이 수풀속에서 작업이 진행중에 있어 화재발생우려가 있으니 필히 작업장 주변에 휴대용 소화기를 비치하여 작업하기 바람, 재발방지를 위하여 작업자 관련 안전교육을 실시하기 바람.

※ 산업안전보건 기준에 관한 규칙 제236조(화재 위험이 있는 작업의 장소 등)

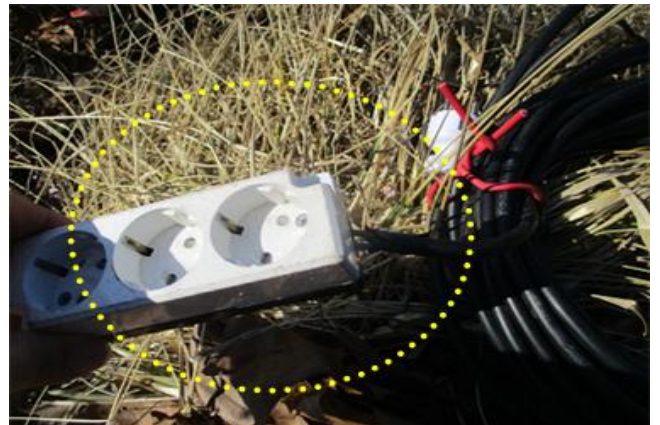
○ 감전재해 예방(설비부)

- 배관작업에 사용하고 있는 콘센트는 접지선이 단락된 상태로 작업을 진행하고 있어 작업자 감전사고 발생우려가 있으니 접지조치 및 방수형 제품으로 교체하여 사용하기 바람.

※ 산업안전보건기준에 관한 규칙 제303조(전기 기계/기구의 적정설치 등)
