영천동 삼호아파트 암반사면 붕괴현장 조치 보고

2015. 6. 18 발생한 영천동 5-631 암반사면 붕괴 현장 긴급 정비결과 및 향후 계획에 대한 보고임(2015. 6. 18자 구청장님 긴급 보고)

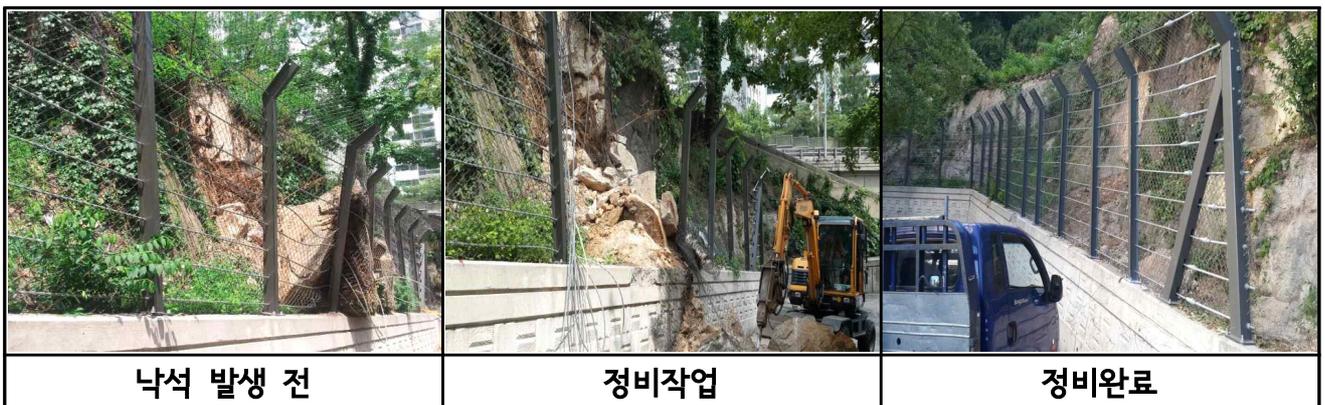
- 위 치 : 영천동 5-631 독립문삼호아파트 옆
- 발생일시 : 2015. 6. 18 새벽(신고일시 2015. 6. 18 07:30경)
- 낙석규모 : 4×2.5×1.5m(15m³), 약34ton
- 긴급조치내용 : 2015. 6. 18 사고 접수 후 연접 보행 통로 진입 통제

- 2015. 6. 18 : 시공사 및 낙석방지책 전문업체 현장조사 및 작업준비 지시
- 2015. 6. 22 : 발생 낙석 제거 완료
- 2015. 6. 26 : 낙석방지책 보수 및 보행통로 개방
 - 정비개요
 - 발생 낙석 제거 및 붕괴 면 정리
 - 표준부 3개소, 능형망, 와이어 및 와이어 클립 등 보수
