## 화계천 가오천 복개구조물 보수보강 공사 시행 계획

강 북 구  
(도로관리과)

지속적인 우수흐름에 의하여 세굴 및 철근노출 등이 발생한 화계천, 가오천 복개구조물의 내구성을 증대시키고 잔존수명을 연장하기 위한 보수·보강 공사를 실시하여 구조물의 안전성을 확보하고자 함.

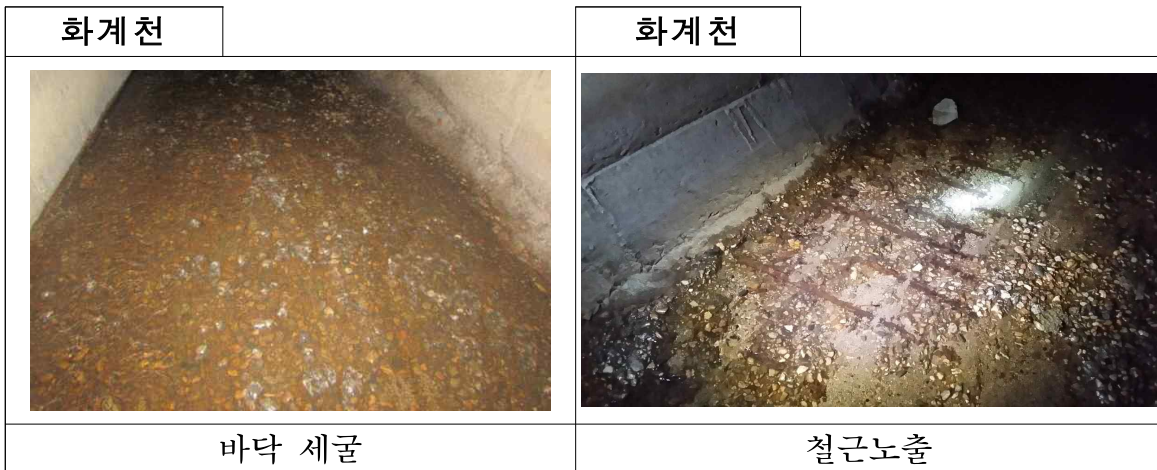
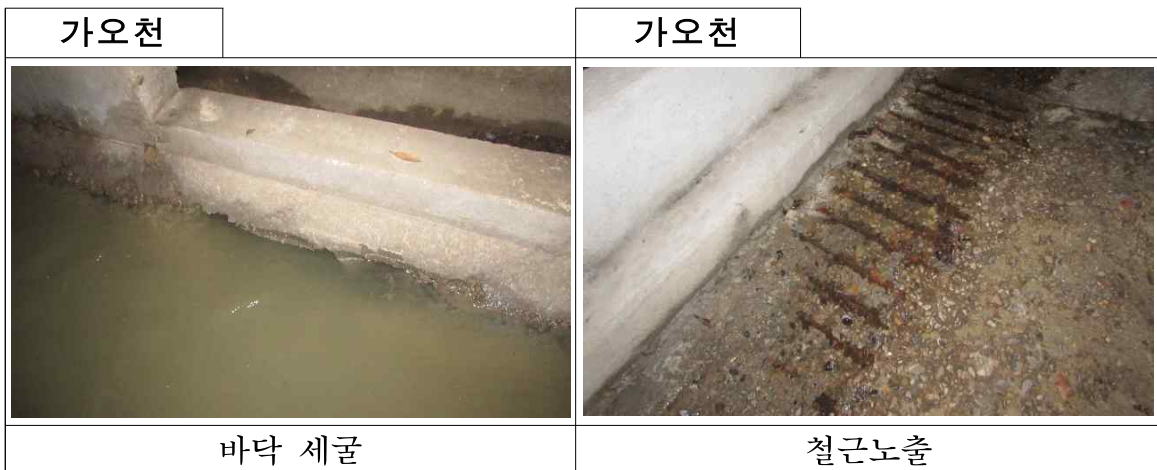
○ 주요 점검사진

- 보조부재에 경미한 결함이 있으나 기능발휘에는 지장 없음
- 내구성 확보를 위한 적절한 보수보강공법을 시행한다면 공용기간의 연장 및 사용성 확보에 문제가 없을 것으로 판단됨
- 바닥면은 철근노출이 발생한 상태로 단면결손에 따른 내구성 저하가 우려되므로 철근방청, 단면보수공법을 통한 보수조치가 필요할 것으로 판단됨
- 구조물별 종합평가

- 보수·보강공법은 정밀점검용역 및 공법선정위원회로 선정하였음
- 공사는 구간별 담당자(감독)를 지정하여 시행

연번	구 간	담 당 자	공법	비고
1	화계천	시설7 김민룡	PSMD공법(특허, 신기술)	
2	가오천1구간	시설7 김연우	레미가드공법(특허, 신기술)	
3	가오천2구간	시설8 정동우	ERC공법(특허)
