**「2016년도」
미관지구 건축선 후퇴부분 점검계획**

도 시 관 리 국
(건축 과)

열린공간(미관지구 건축선 후퇴부분) 점검계획

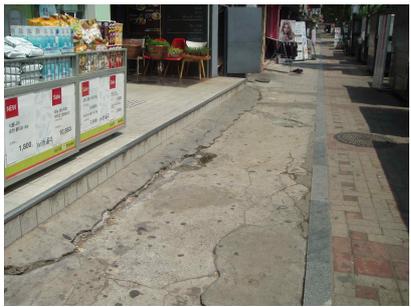
<p>건축선후퇴부분 콘크리트 파손 현황</p>	<p>건축선후퇴부분 주차장으로 보행불편</p>	<p>건축선후퇴부분과 보도 포장 재질 상이</p>

- 포장재 파손 및 침하 부분 등에 대해서는 소유자에게 정비하도록 독려
- 신축건축물은 사용승인 시 건축선 후퇴부분 유지관리 안내
- 건축선 후퇴부분은 보행 등에 필요한 공적공간임을 지속적으로 홍보

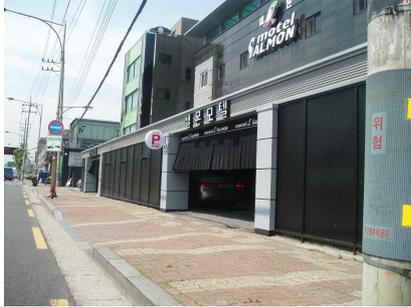
<p>건축선후퇴부분 담장 설치</p>	<p>건축선후퇴부분 물건적치 현황</p>	<p>건축선후퇴부분 점포 사용</p>

- 주차, 보행지장물 설치 등 법령 위반사항에 대해서는 단계별 행정조치 이행
- 2016.06.30한 서울시 건축기획과 점검결과 제출
