## 적외선 열화상분포 측정기록표(12-1)

2023년 9월 11일

측정대상	<b>JOIN 1 : 인입 케이블 및 헤드 부분(CH)</b>	사용전압	22.9kV
------	------------------------------------	------	--------

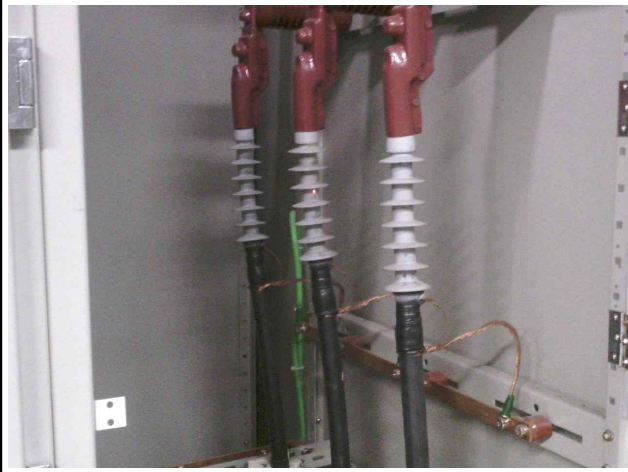
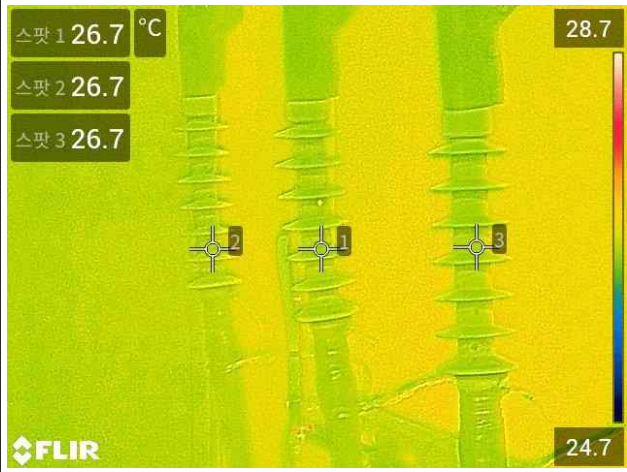
측정부위	Point 1	Point 2	Point 3	온도차
온도측정	26.7℃	26.7℃	26.7℃	0.0℃

측정부위(실화상)	측정부위 온도분포(열화상)

○ 측정결과 : 정상(특이사항 없음)

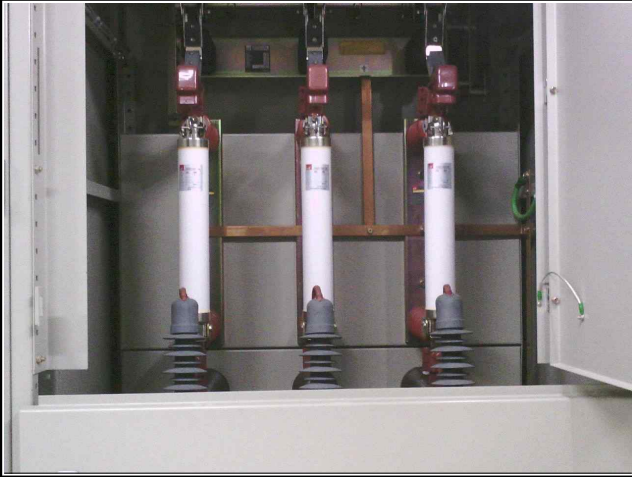
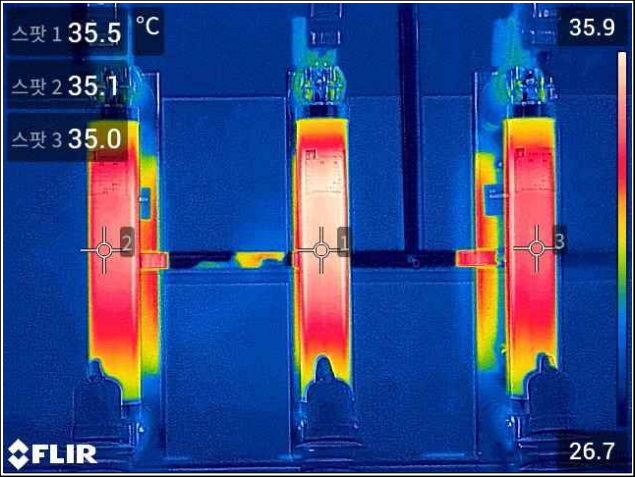
측정대상	<b>EHV1 : 파워휴즈(PF)</b>	사용전압	22.9kV
------	------------------------	------	--------

측정부위	Point 1	Point 2	Point 3	온도차
온도측정	35.5℃	35.1℃	35.0℃	0.5℃

측정부위(실화상)	측정부위 온도분포(열화상)

○ 측정결과 : 정상(특이사항 없음)
----------------------

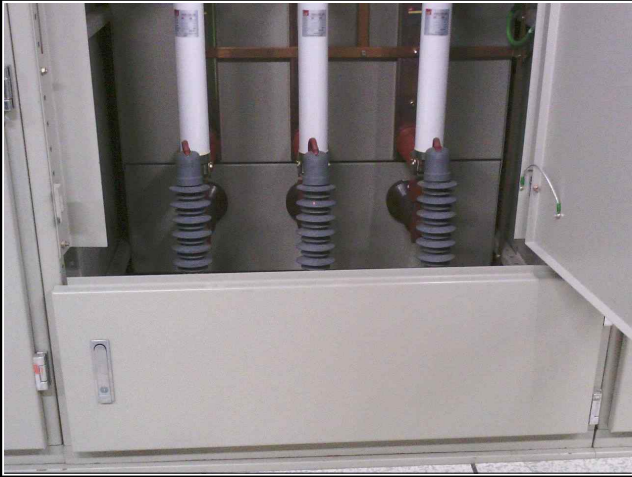
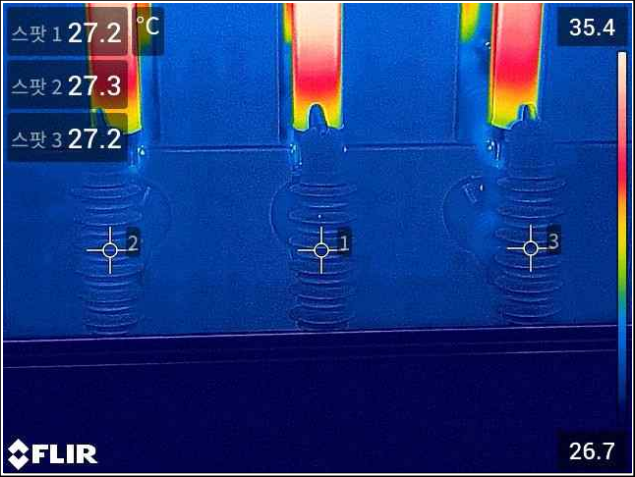
측정대상	EHV1 : 피뢰기(LA)	사용전압	22.9kV
------	----------------	------	--------

측정부위	Point 1	Point 2	Point 3	온도차
온도측정	27.2℃	27.3℃	29.2℃	0.1℃

측정부위(실화상)	측정부위 온도분포(열화상)

○ 측정결과 : 정상(특이사항 없음)
----------------------

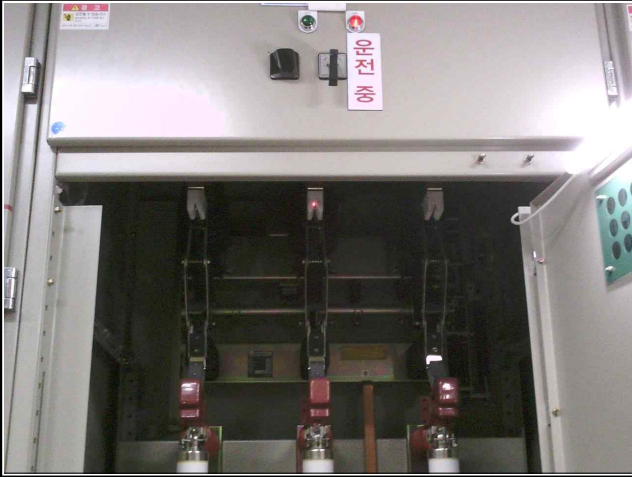
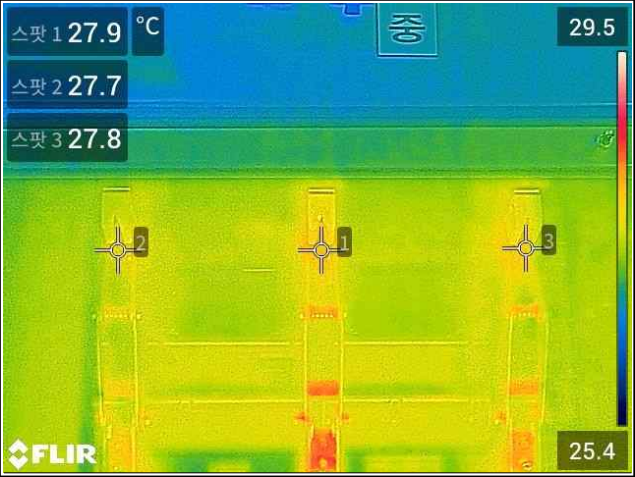
측정대상	<b>EHV1 : 부하개폐기 접점(LBS)</b>	사용전압	22.9kV
------	-----------------------------	------	--------

측정부위	Point 1	Point 2	Point 3	온도차
온도측정	27.9℃	27.7℃	27.8℃	0.2℃

<p style="text-align: center;">측정부위(실화상)</p>

<p style="text-align: center;">측정부위 온도분포(열화상)</p>
--	--

○ 측정결과 : 정상(특이사항 없음)

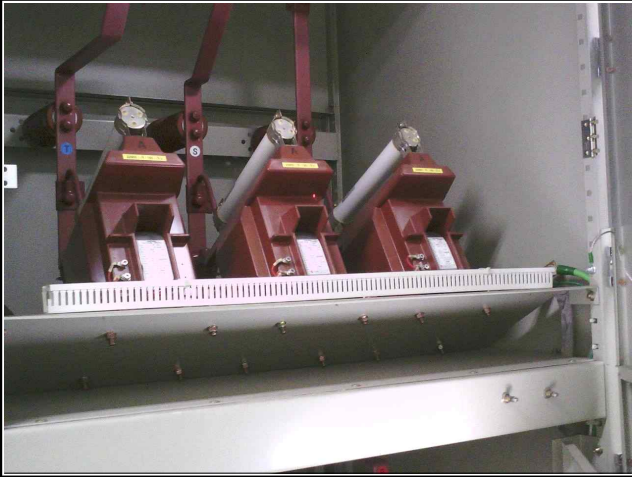
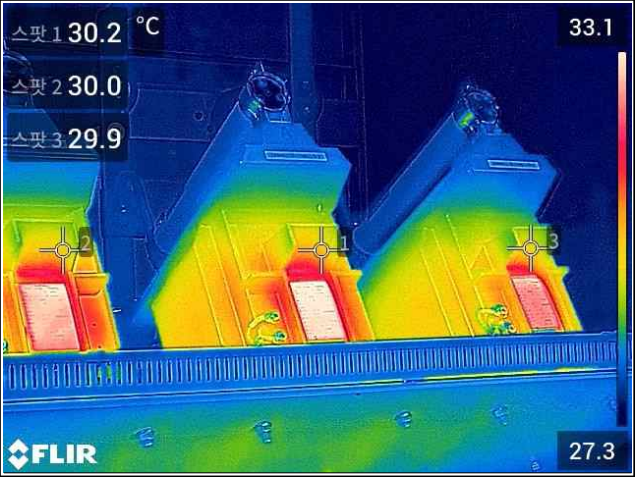
측정대상	EHV2 : 전압변성기(PT)	사용전압	22.9kV
------	------------------	------	--------

측정부위	Point 1	Point 2	Point 3	온도차
온도측정	30.2℃	30.0℃	29.9℃	0.3℃

측정부위(실화상)	측정부위 온도분포(열화상)

○ 측정결과 : 정상(특이사항 없음)
----------------------

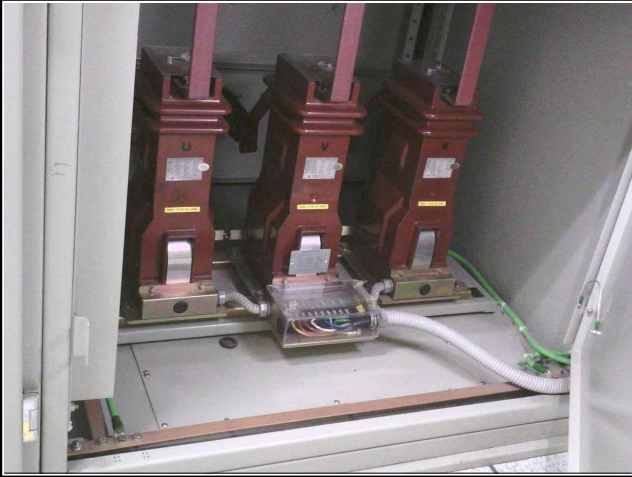
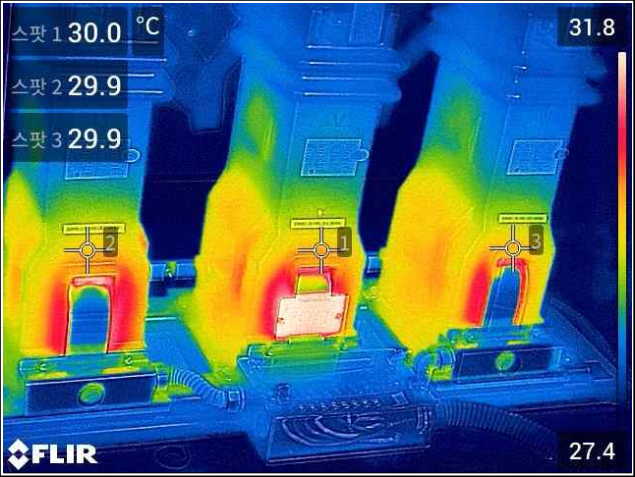
측정대상	EHV1 : 계기용 변성기(MOF)	사용전압	22.9kV
------	---------------------	------	--------

측정부위	Point 1	Point 2	Point 3	온도차
온도측정	30.0℃	29.9℃	29.9℃	0.1℃

측정부위(실화상)	측정부위 온도분포(열화상)

○ 측정결과 : 정상(특이사항 없음)
----------------------

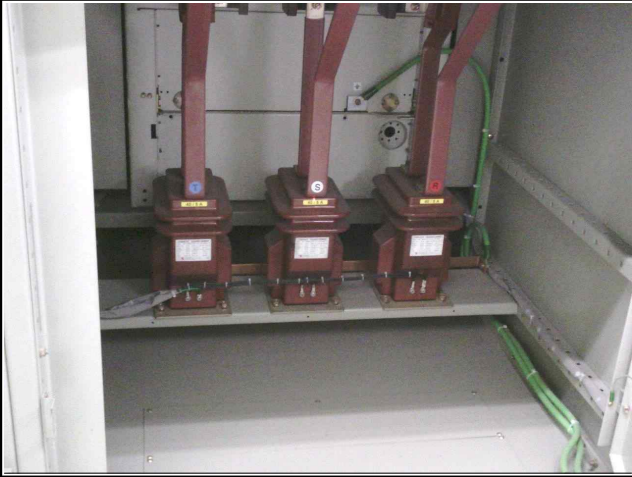
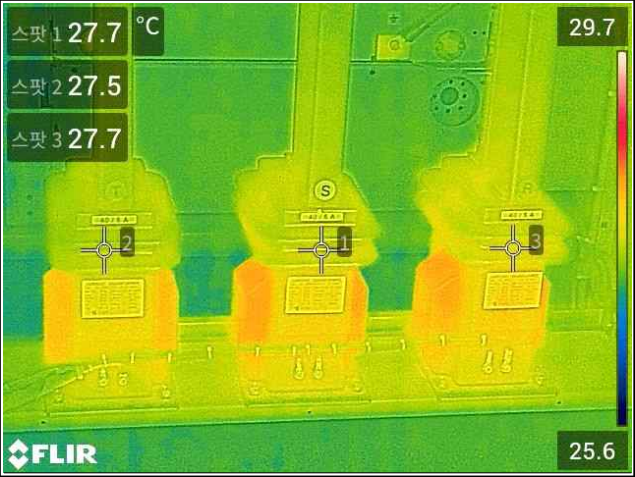
측정대상	EHV3 : 변류기(CT)	사용전압	22.9kV
------	----------------	------	--------

측정부위	Point 1	Point 2	Point 3	온도차
온도측정	27.7℃	27.5℃	27.7℃	0.2℃

측정부위(실화상)	측정부위 온도분포(열화상)

○ 측정결과 : 정상(특이사항 없음)
----------------------

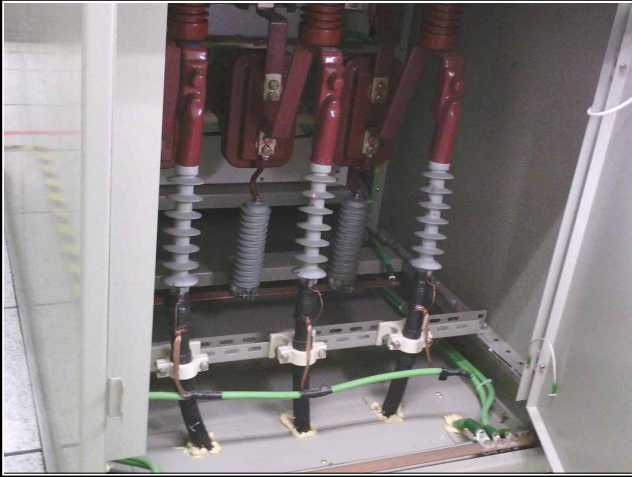
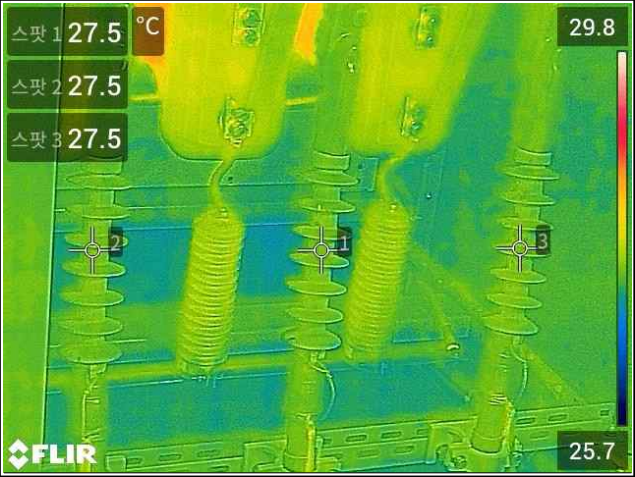
측정대상	EHV5 : 케이블 및 헤드부분	사용전압	22.9kV
------	-------------------	------	--------

측정부위	Point 1	Point 2	Point 3	온도차
온도측정	27.5℃	27.5℃	27.5℃	0.0℃

측정부위(실화상)	측정부위 온도분포(열화상)

○ 측정결과 : 정상(특이사항 없음)
----------------------

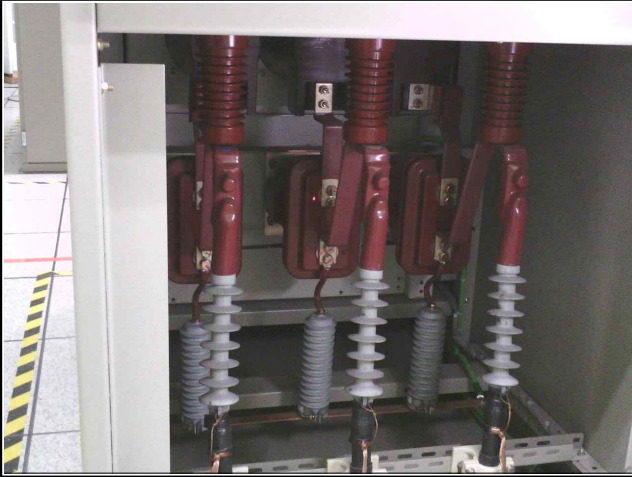
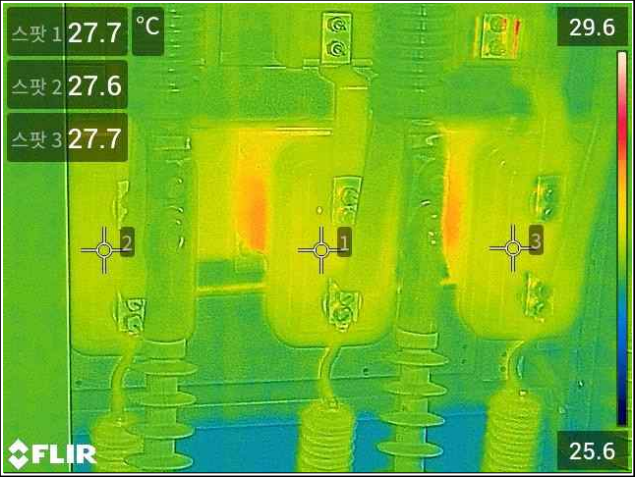
측정대상	EHV5 : 변류기(CT)	사용전압	22.9kV
------	----------------	------	--------

측정부위	Point 1	Point 2	Point 3	온도차
온도측정	27.7℃	27.6℃	27.7℃	0.1℃

<p style="text-align: center;">열화상측정부위(실화상)</p>

<p style="text-align: center;">측정부위 온도분포(열화상)</p>
---	--

○ 측정결과 : 정상(특이사항 없음)
----------------------

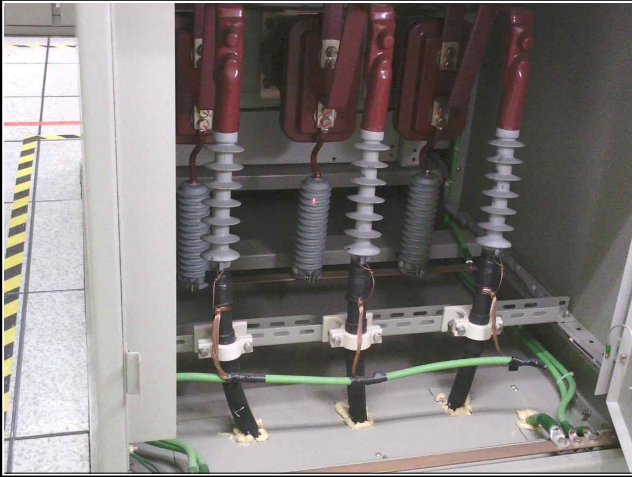
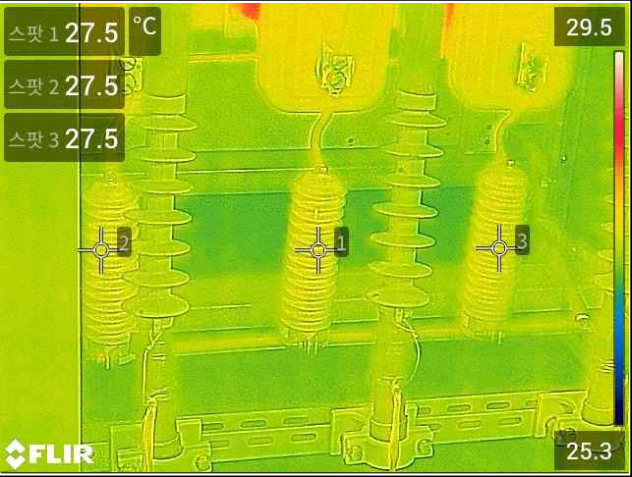
측정대상	EHV5 : 서지흡수기(SA)	사용전압	22.9kV
------	------------------	------	--------

측정부위	Point 1	Point 2	Point 3	온도차
온도측정	27.5℃	27.5℃	27.5℃	0.0℃

열화상측정부위(실화상)	측정부위 온도분포(열화상)

○ 측정결과 : 정상(특이사항 없음)

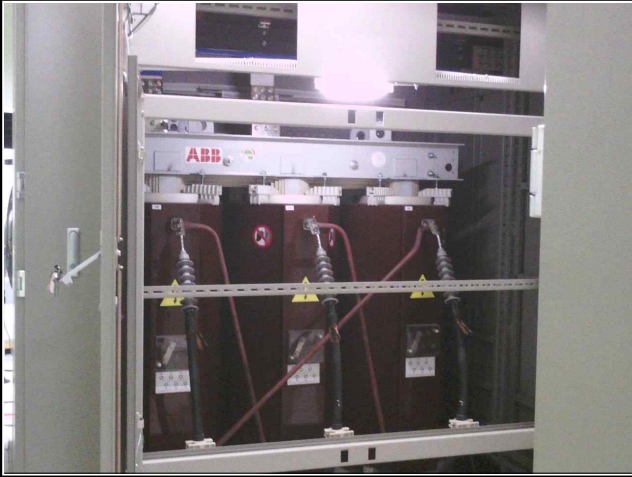
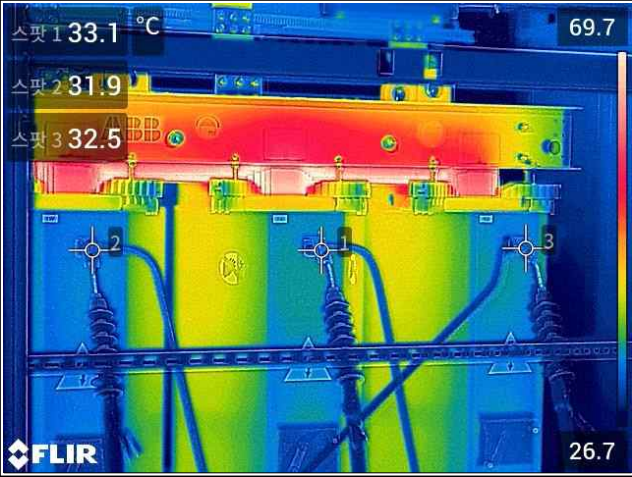
측정대상	<b>TR1 : 변압기 1차접속 케이블 및 헤드부분</b>	사용전압	22.9kV
------	----------------------------------	------	--------

측정부위	Point 1	Point 2	Point 3	온도차
온도측정	33.1℃	31.9℃	32.5℃	1.2℃

열화상측정부위(실화상)	측정부위 온도분포(열화상)

○ 측정결과 : 정상(특이사항 없음)

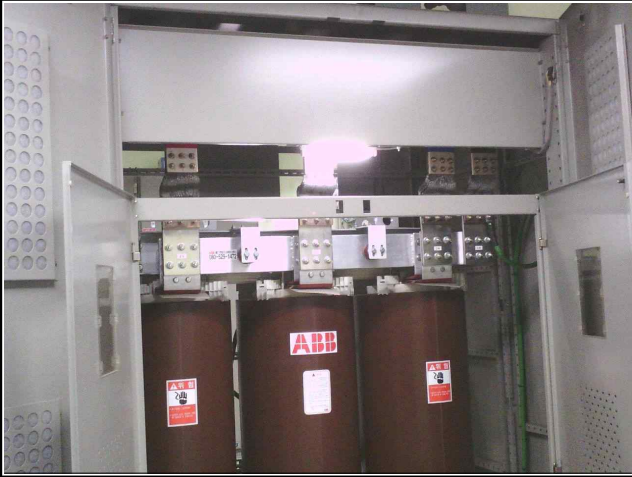
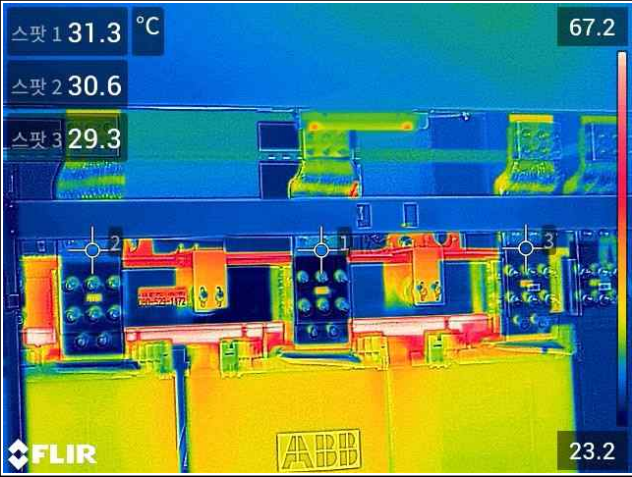
측정대상	TR1 : 변압기 2차접속 단자 및 실드부분	사용전압	22.9kV 380V
------	--------------------------	------	----------------

측정부위	Point 1	Point 2	Point 3	온도차
온도측정	31.3℃	30.6℃	29.3℃	2.0℃

<p style="text-align: center;">열화상측정부위(실화상)</p>

<p style="text-align: center;">측정부위 온도분포(열화상)</p>
---	--

○ 측정결과 : 정상(특이사항 없음)

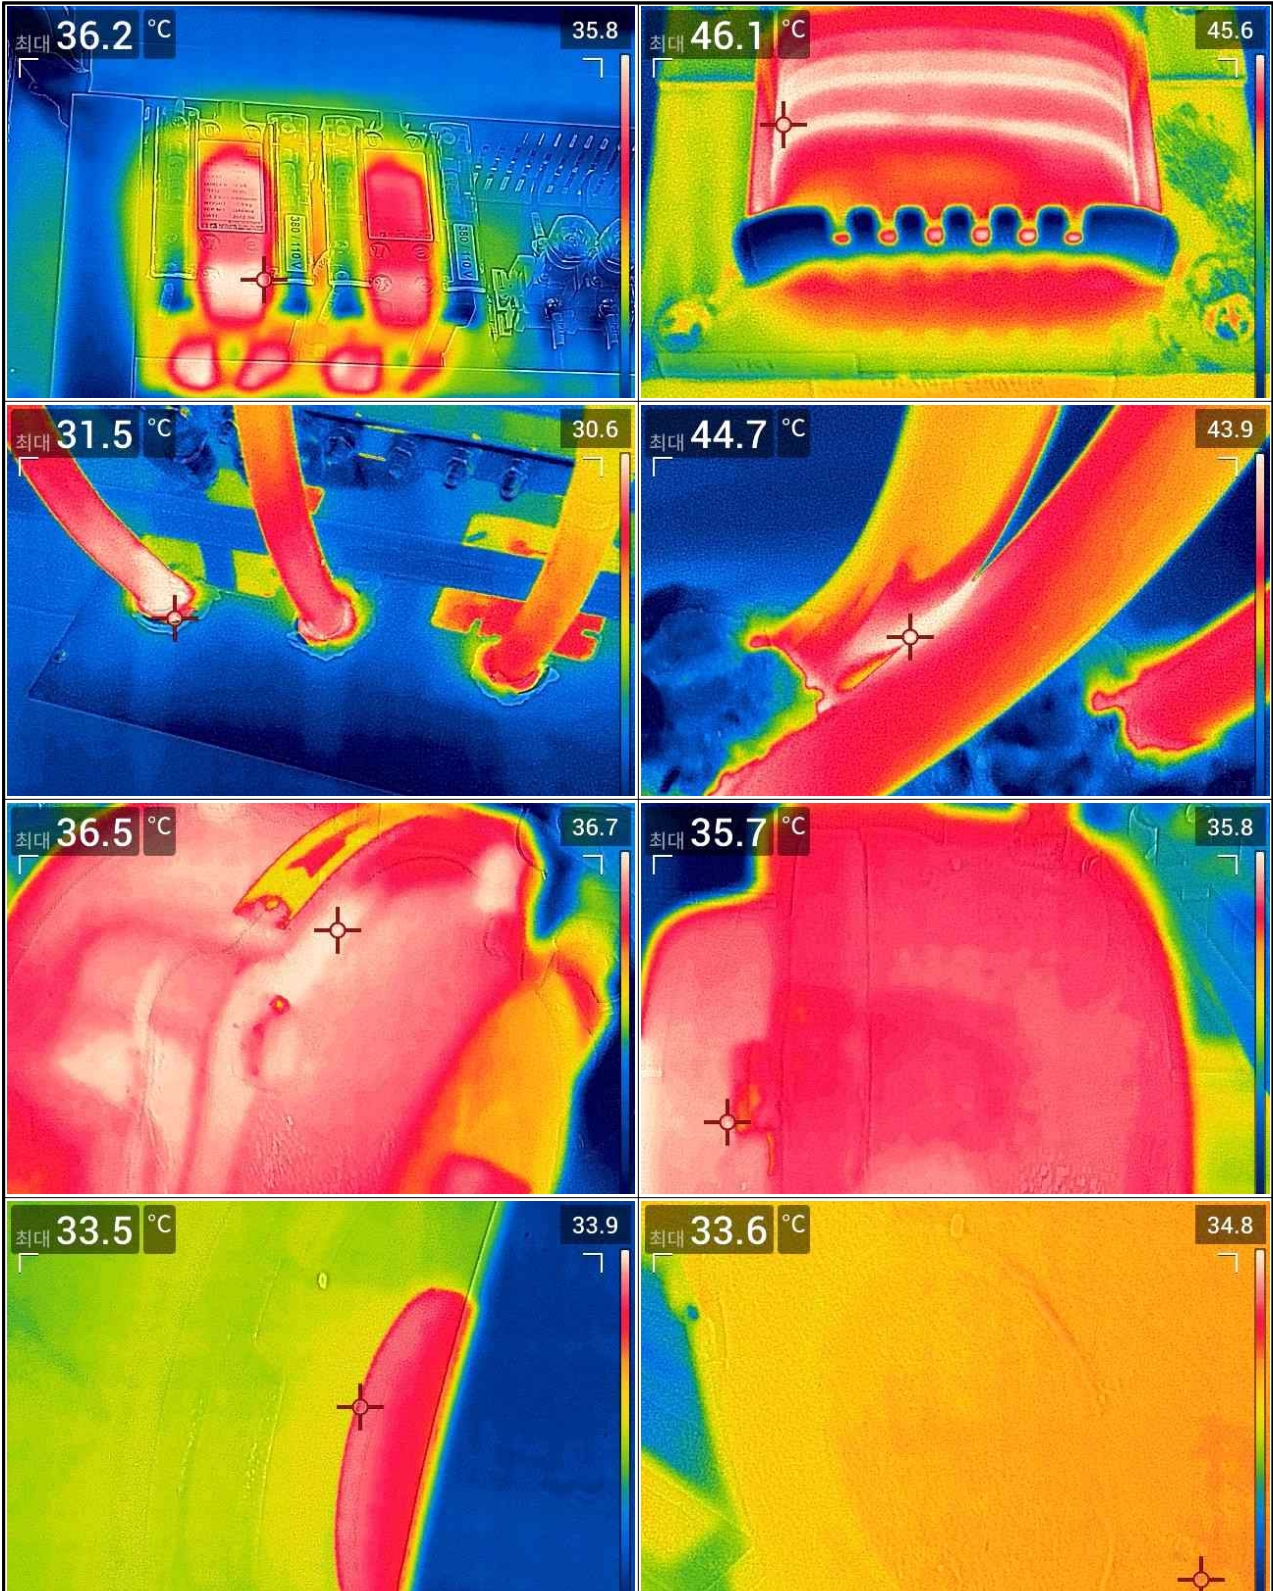
# 기타 설비 적외선 열화상 측정기록

○ 측정점검결과 : 특이사항 없음
