# 도봉구 가로수 조성·관리계획(변경) 및 시루봉로 15길 가로수 바뀌심기 계획

2018. 09.

요구기관 : 도봉구

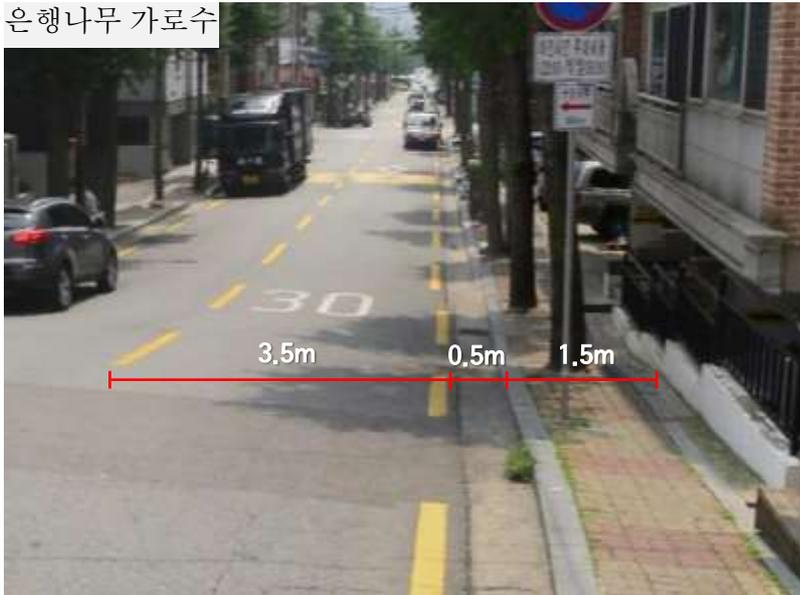
- 연 장 : 281m (B=11m)
- 보 도 폭 : 가로수포함 약1.5m (가로수를 제외한 순수 보도유효폭 0.5m~1.5m)
- 수 종 : 은행나무 44주
- 현 황 : 보도 유효폭이 협소하여 주민통행 불편, 차로폭 축소 및 보도폭 증대 필요

은행나무 가로수

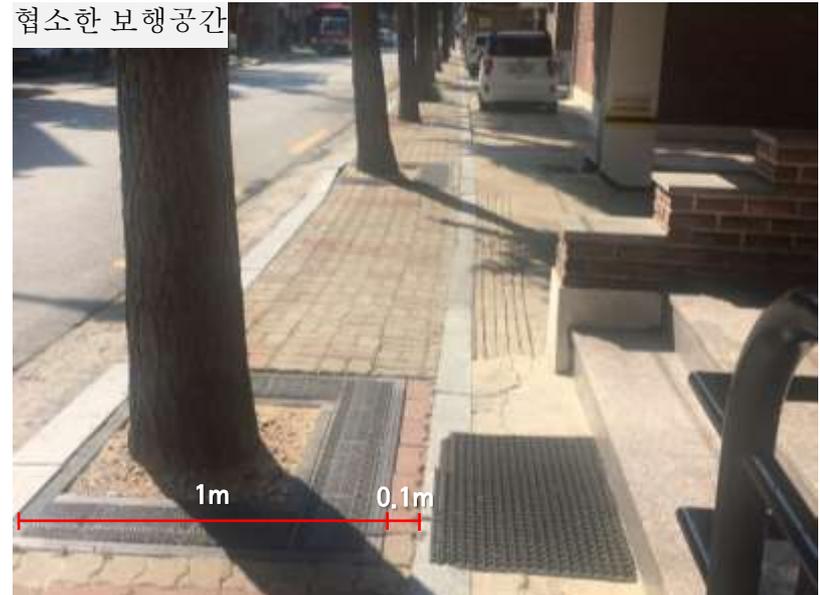
협소한 보행공간

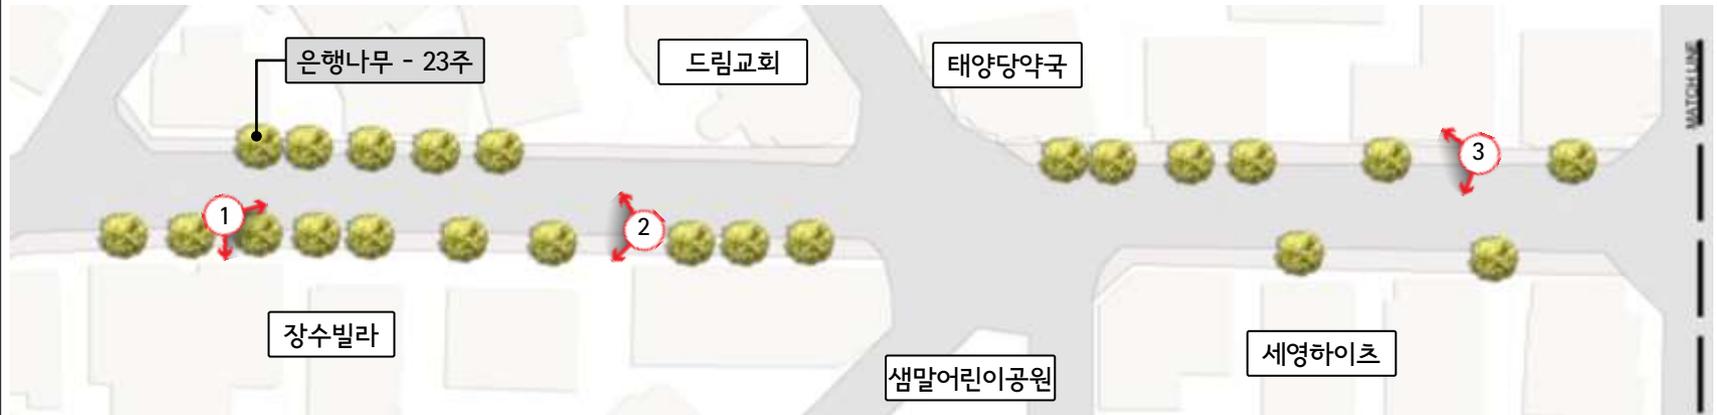
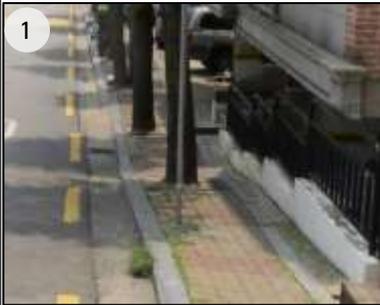
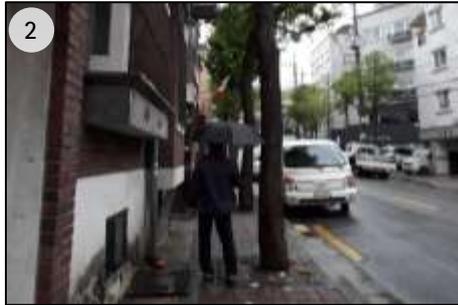
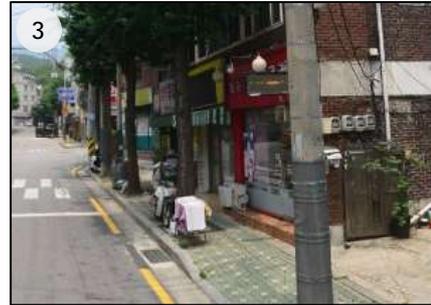
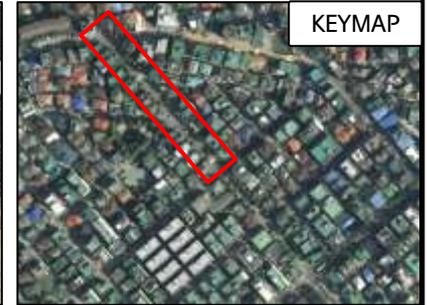
## □ 시루봉로 15길(남도빌라 교차로 ~ 서울창대교회 교차로)

수목명	규격	수량	비고
은행나무	R30~40	23주

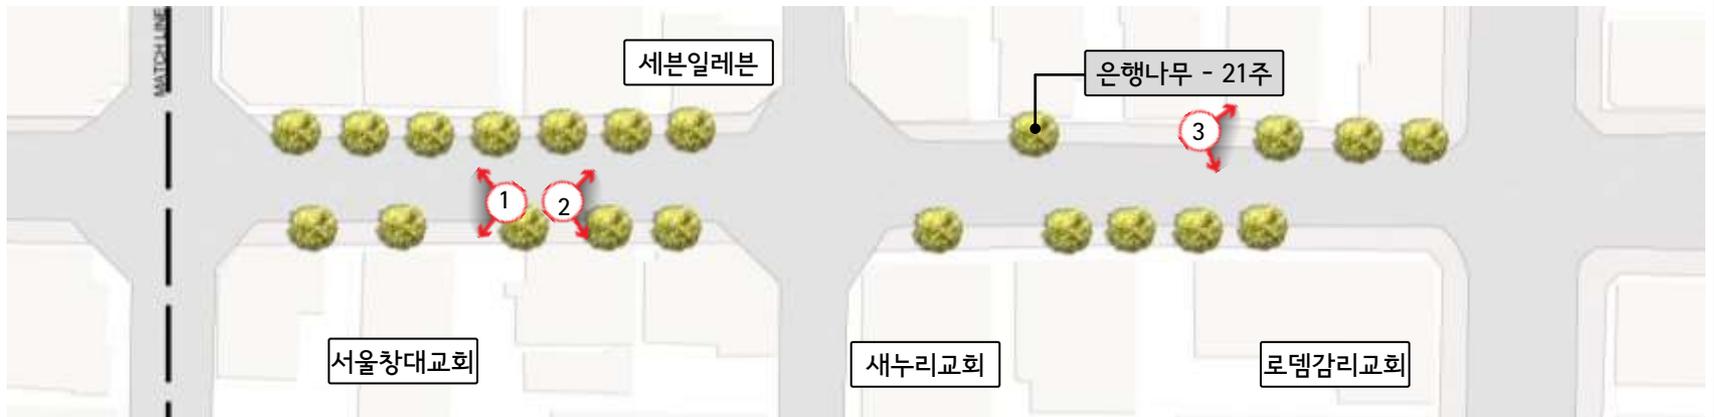
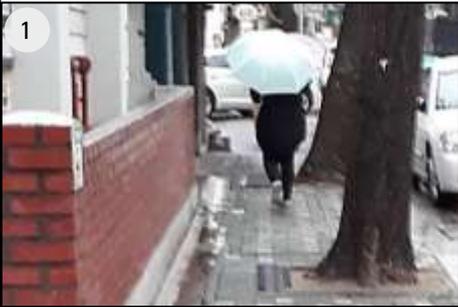
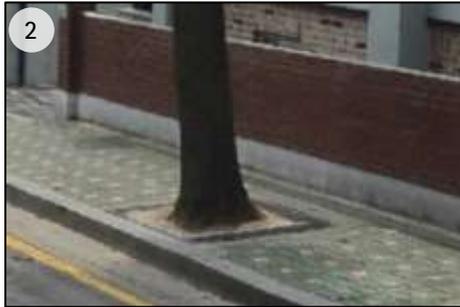
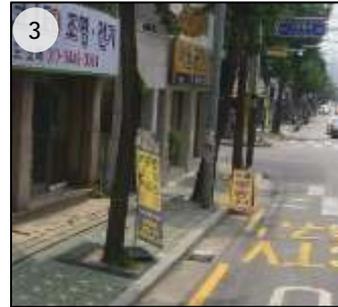
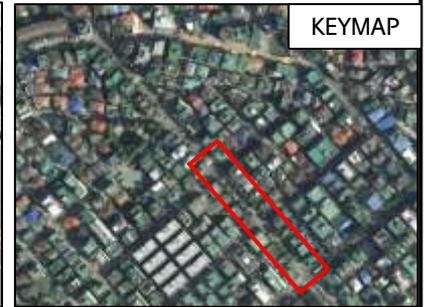
## □ 시루봉로 15길(서울창대교회 교차로 ~ 로템감리교회 교차로)

수목명	규격	수량	비고
은행나무	R30~40	21주

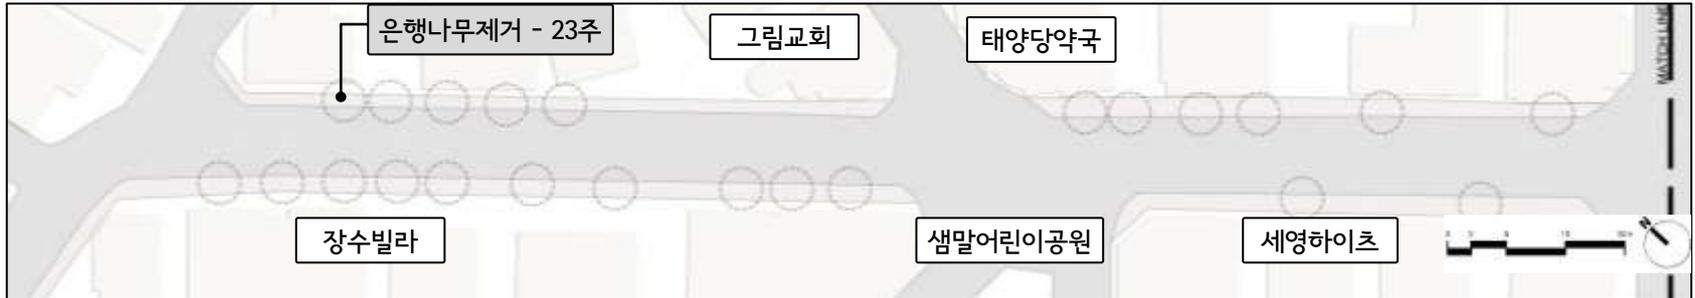
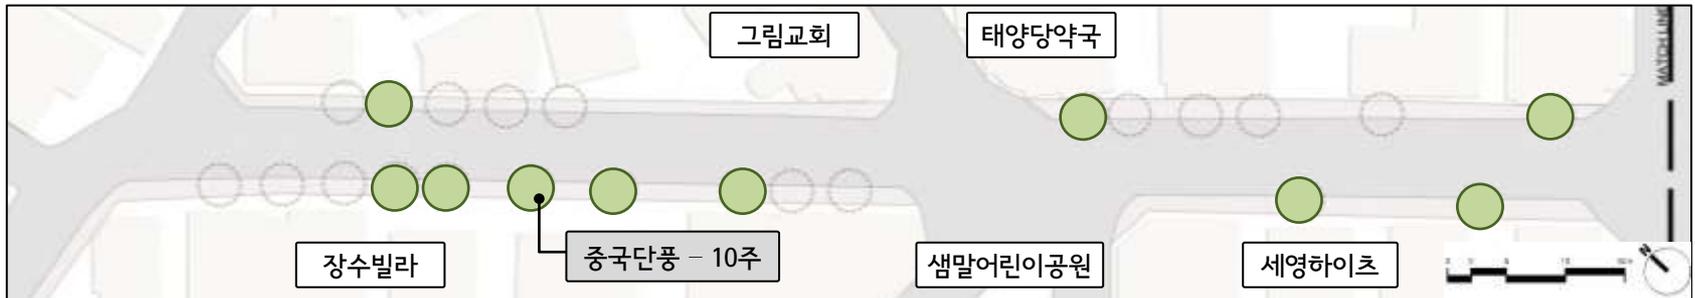
## □ 시루봉로 15길(남도빌라 교차로 ~ 서울창대교회 교차로)

- 대상지 내 가로수(은행나무) 전체 제거 후 중국단풍(R15) 식재
- 기존 가로수 식재지 중 보도폭이 지나치게 좁고, 건물 진출입로 및 버스정류장과 인접하여 불편사항 발생하는 곳은 가로수 재식재를 제외하였음(도로 좌우 경관과 식재 간격을 고려하여 조정)

수목명	규격	수량	비고
은행나무제거	R30~40	23주

수목명	규격	수량	비고
중국단풍	R15	10주

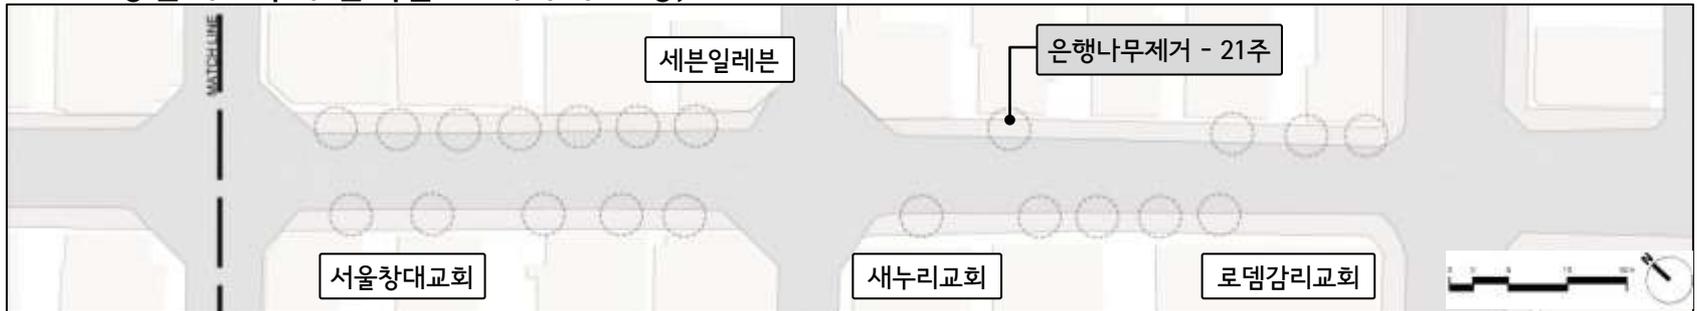
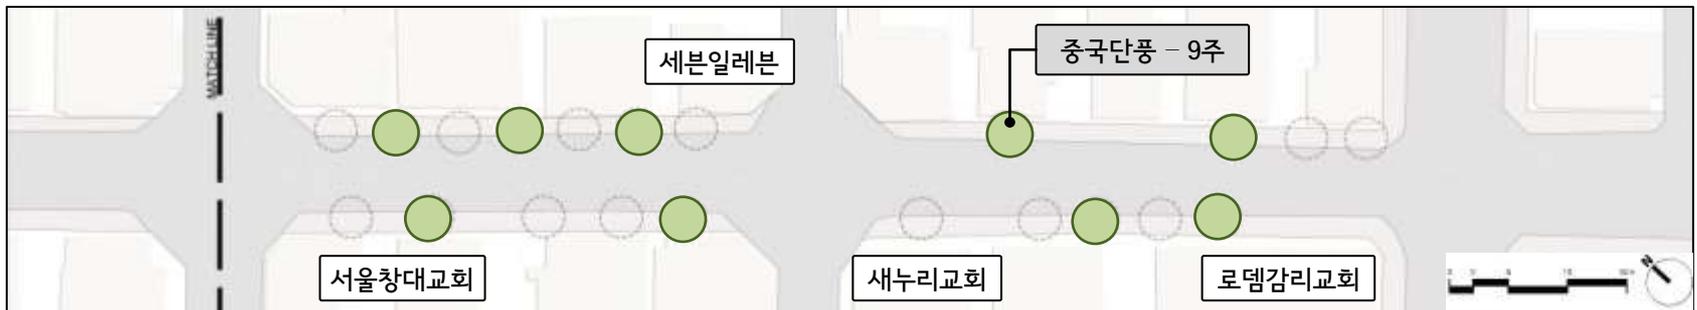
## □ 시루봉로 15길(서울창대교회 교차로~로템감리교회 교차로)

- 대상지 내 가로수(은행나무) 전체 제거 후 중국단풍(R15) 식재
- 기존 가로수 식재지 중 보도폭이 지나치게 좁고, 건물 진출입로 및 버스정류장과 인접하여 불편사항 발생하는 곳은 가로수 재식재를 제외하였음(도로 좌우 경관과 식재 간격을 고려하여 조정)

수목명	규격	수량	비고
은행나무제거	R30~40	21주

수목명	규격	수량	비고
중국단풍	R15	9주
