염창교외 7개소 정밀점검용역
보 고 서

【 개 화 IC 교 】

2004. 9.

서울특별시 강서도로관리사업소

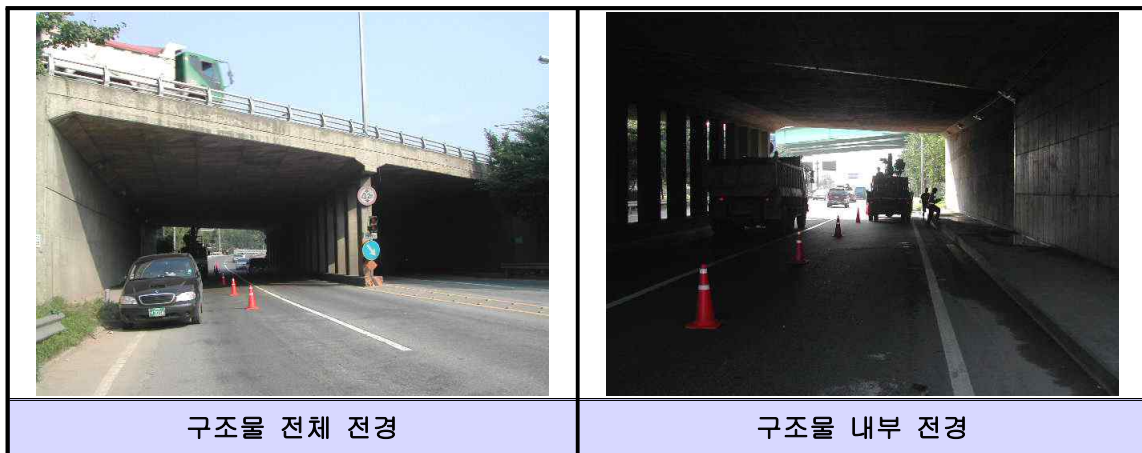
【그림 2.1】 과업대상 전경

본 과업 대상구조물인 개화IC교는 통로박스로 되어 있으며 서울특별시 강서구 개화동 425~340에 위치해 있으며 1993년 준공되었으며, 총연장 28.6m, 폭 25.2m이며, 상부 구조형식은 RC Slab로 구성되어 있으며, 현재 상부 도로확장공사로 인하여 본 구조물과 이어서 신규 통로박스를 시공한 상태이다.

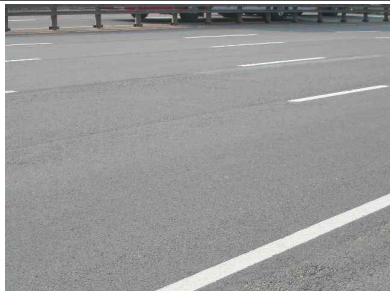
【표3.30】 교면포장 일반사항

시공상태	아스팔트 포장	보수이력	상부 전면 재포장
포장면적	28.6m × 25.2m=720.7㎡

구분	위 치	결함 및 손상내용	등 급	발생 원인 추정
교면포장	상·하부 포장면	상태양호	A	-

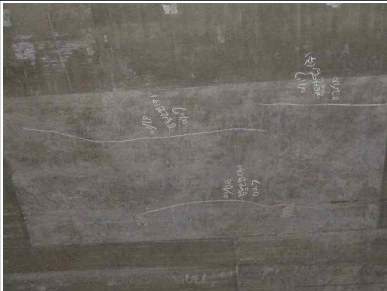
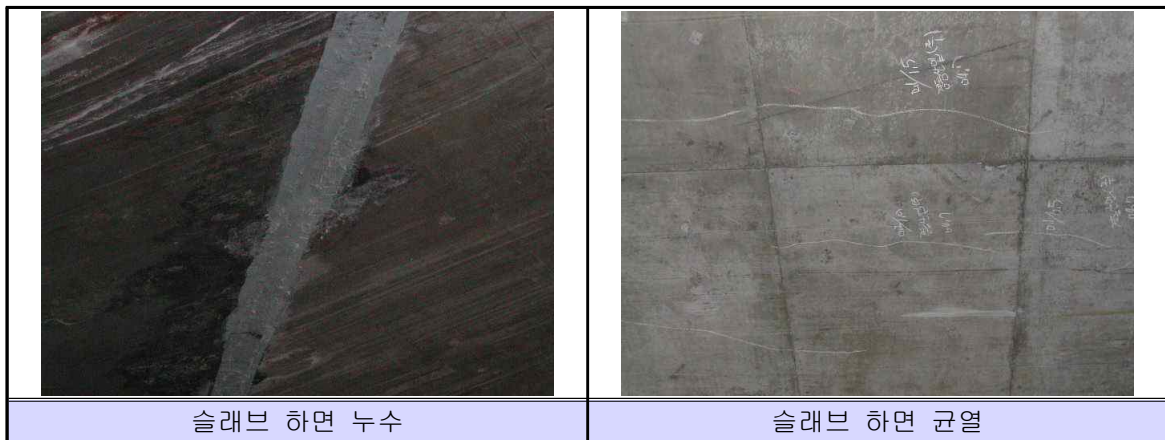
【표3.34】 슬래브 하면 일반사항

구조형식	RC Slab		
연장	28.6m	보수이력	균열보수(00년)

구분	위 치	결함 및 손상내용	등 급	발생 원인 추정
슬래브하면	전구간	균열	B	시공초기 건조수축, 수화열
		조인트부 누수	B	신·구 구조물 실링재 시공불량

본 구조물의 슬래브 하면은 전회 점검시 발생된 손상에 대해서 일부 보수된 상태이며, 건조수축에 의한 경미한 균열, 재료분리등이 발생되어 있으며, 신·구 구조물 조인트 실링재 시공불량으로 인한 누수가 발생되어 있는바, 누수 부위에 대해서는 내구성 확보를 위해 보수함이 바람직하다.

구분	손상현황	보수·보강 방안	보수공법	보수시기
바닥판하면	▪균열	▪ 건조수축에 의한 균열이며, 0.3mm이상 균열은 주입보수가 바람직함	수지주입공법	중기
	▪파손	▪ 공용년수 증가에 의한 손상이며, 교량의 내구성확보를 위하여 단면보수함이 바람직함.	단면보수공법	중기
	▪조인트부 누수	▪ 교량상부의 노면수가 신구구조물 조인트부로 유입되고 있으며, 실란트 설치가 요망됨	실란트 설치	단기

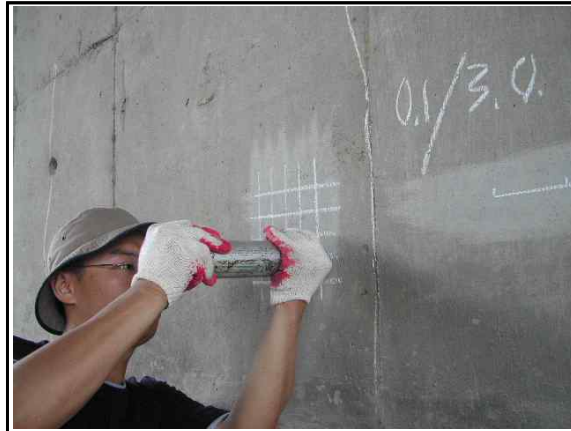
【그림4-2】 슈미트 햄머 측정전경

산술평균값 Rm에 대해서 Recommendation에 따라 각 반발경도의 값이 $Rm \pm 15\%$ 범위를 벗어나는 값들은 제외시키고 나머지 값들을 다시 산술 평균하여 반발경도 R을 구한다. 타격방향은 측정면에서 직각이 되게 하였으며, 측정값에 현격한 차이가 있는 곳은 그 옆에서 다시 타

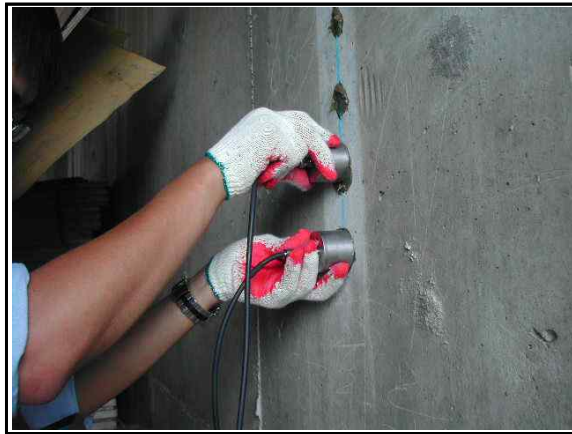
【그림4-3】 초음파탐사 측정전경

- 모델명 : Pundit • 제작사 : Proceq (스위스)
- 용 도 : 초음파를 이용 굳은 콘크리트의 비파괴 강도시험에 사용

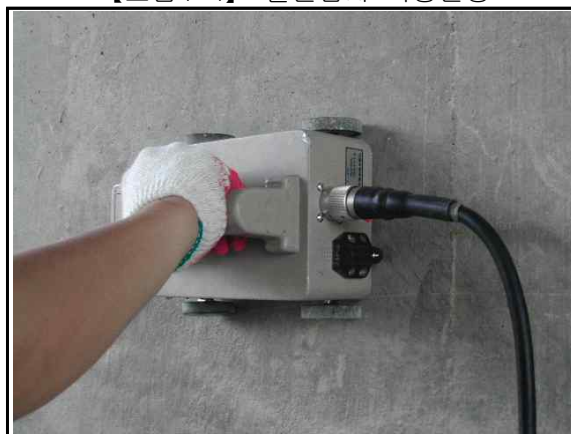
【그림4-4】 철근탐사 측정전경

전자파를 콘크리트 내부에 방사해 그 전파가 콘크리트와 전기적 성질이 다른 물질(철근, 공동 등)의 반사물체와의 경계면에서 반사되어, 다시 콘크리트 표면의 수신안테나까지의 도달시간으로 반사물체까지의 거리를 알 수 있다.

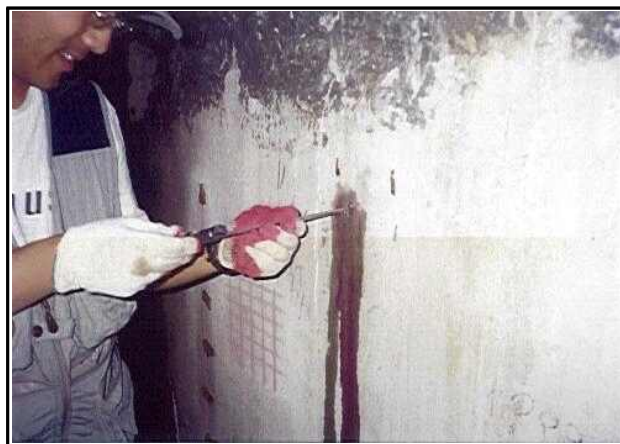
【그림4-7】 중성화시험 측정전경

콘크리트 부재의 부식정도를 측정하는 방법으로는 페놀프탈레인법이 가장 일반적으로 사용되고 있다. 페놀프탈레인은 ph 지시약의 일종으로서, 99% 에틸알콜에 증류수 및 1%의 페놀프탈레인 분말을 혼합하여 만들어지며, 이 지시약을 대상 부재에 분사하면 원 콘크리트의 특성을 보유한 ph 8.2~10.0 이상의 알칼리성 콘크리트에서는 붉은색으로 발색되고, 콘크리트가 부식되어 중성화가 진행된 면에서는 무색으로 변화가 없다.

측정부위의 선정 및 절취는 측정의 오차를 최소화하기 위하여 상태가 비교적 양호한 단면을 선정하여 코아, 보링 또는 다이아몬드 CUTTER로 천공 및 절단하여 성형한다. 대상구조물에 대한 콘크리트 부식 측정은 대상 부재의 단면 결손을 최소화하기 위하여 DRILL로 측정부위를 천공하였고, 천공된 부위를 증류수로 충분히 세척한 후 페놀프탈레인 용액을 분무하여 콘크리트의 원 표면으로부터 발색면까지의 수직길이를 측정함으로써, 콘크리트의 중성화깊이를 측정하였다.
