## 건설공사장 기동불시점검 결과보고

[서빙고고가교 및 강변북로연결로 개선공사]

- 점검일시 : 2014. 9. 17(수)
- 점검결과
  - ◆ 점검자 : 안전관리과 홍민철, 박찬표

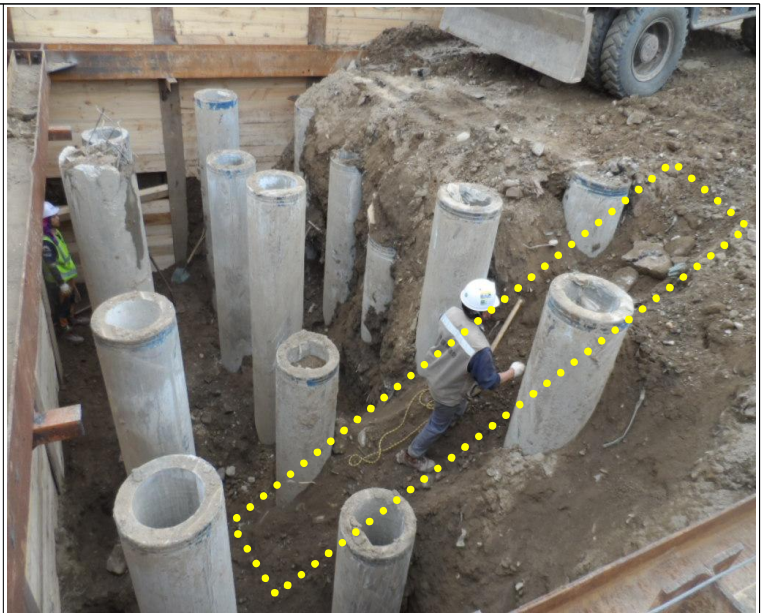
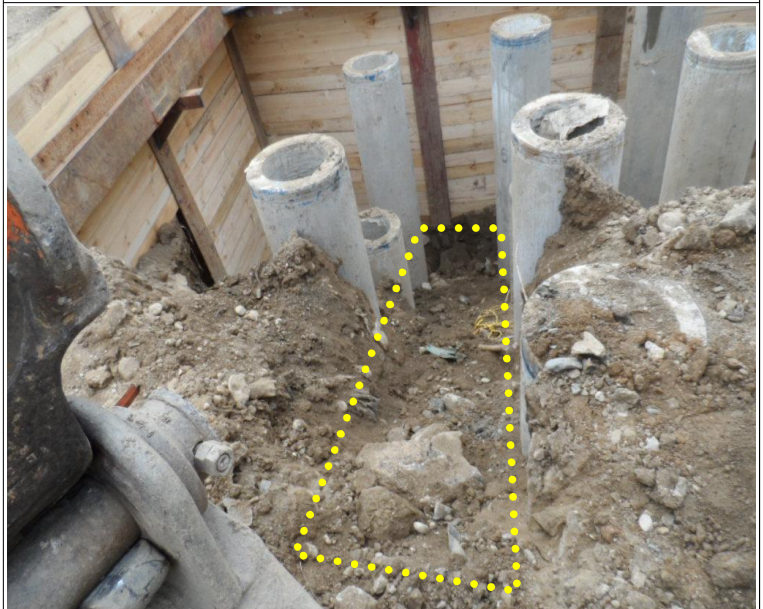
○ 가설통로 안전에 관한 사항  
(검토사항)

- P1 기초부 토류관 설치작업중인  
근로자의 안전한 통행을 위하여  
작업통로 설치바람.(H≒3m)

※ 산업안전보건기준에 관한 규칙  
제22조(통로의 설치)

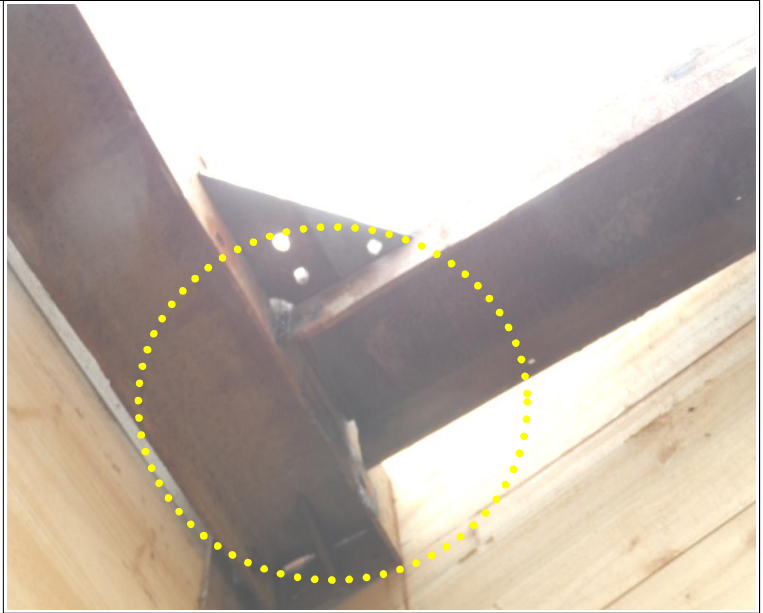
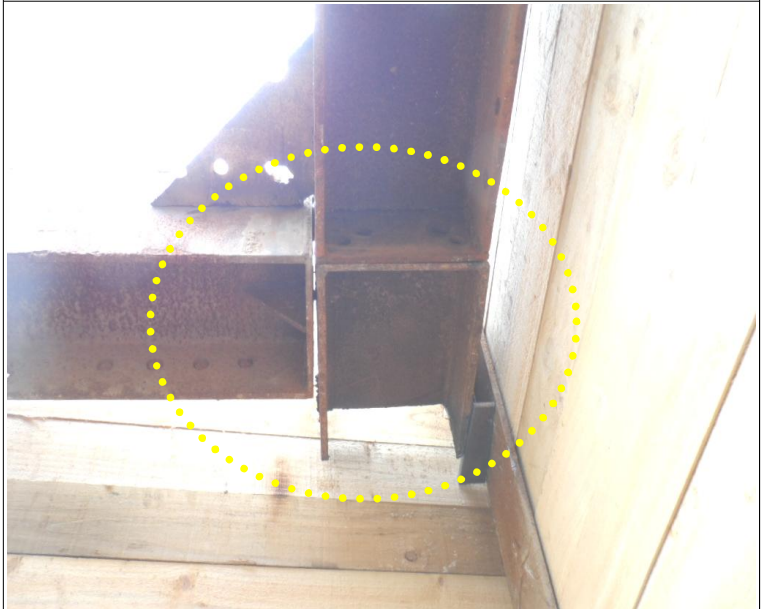
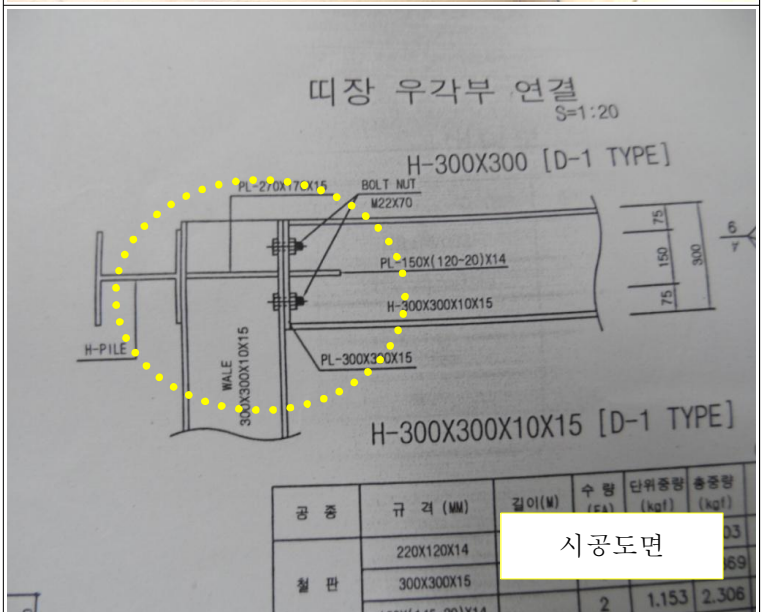
○ 흠막이붕괴재해 예방 사항  
(검토사항)

- P1 흠막이가시설에 설치된 띠장의 우각부가 시공도면과 상이하게 설치되었으니 시공도면과 같이 보완바람.
- ※ 산업안전보건기준에 관한 규칙 제347조(붕괴 등의 위험방지)

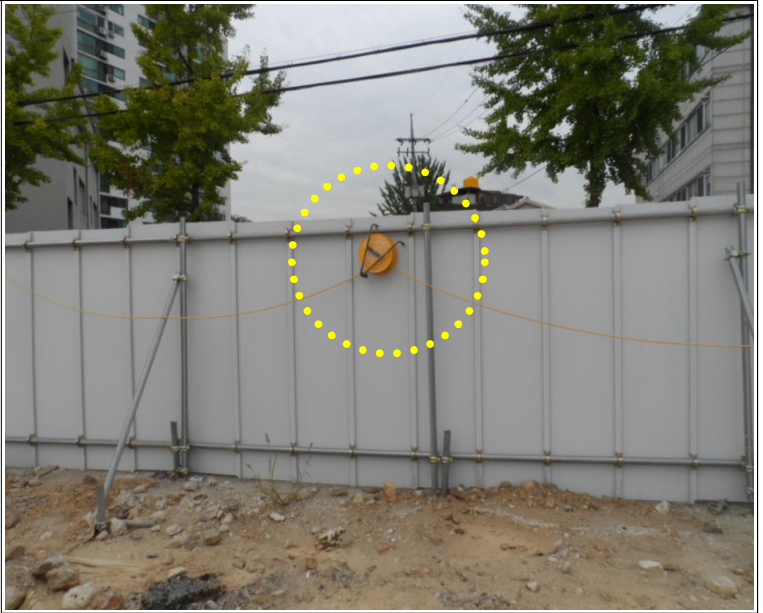
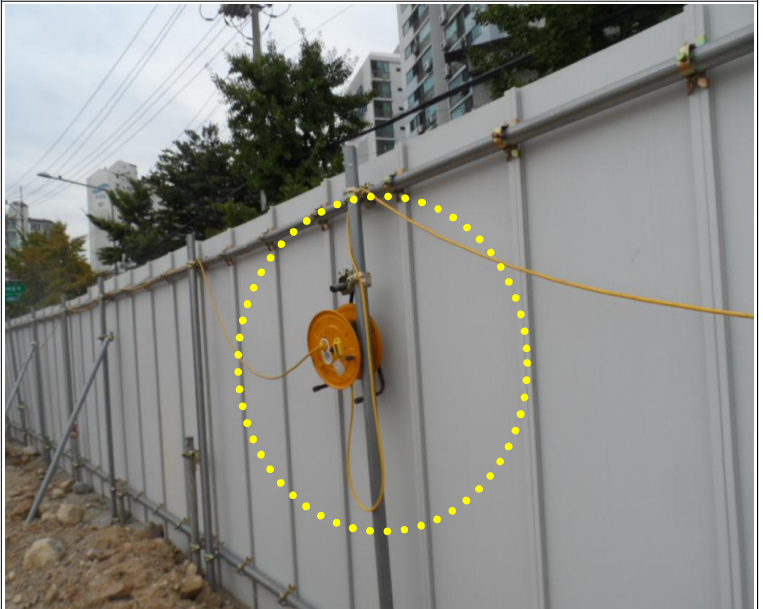
○ 감전재해 예방에 관한 사항  
(현장시정사항)

- 현장내 가설전기는 웬스에 본체를 걸쳐놓은 릴선(L≒60m)을 2개 연결하여 사용중으로,
- 현장에서 사용하는 모든 가설전기는 누전차단기를 경유하여 사용할 수 있도록 분전함 설치 등 보완바람.

- 웬스에 걸쳐진 릴선 본체 낙하시 피복손상 등으로 인한 감전사고 우려되니 보완바람.

※ 건설안전 기본지침 공통-022  
(가설전기)

※ 산업안전보건기준에 관한 규칙 제313조(배선 등의 절연피복 등)

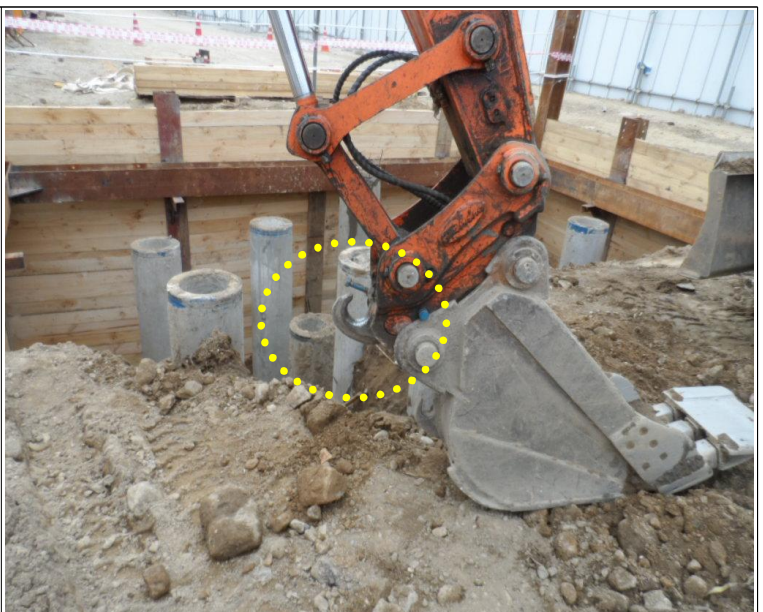
○ 중량물취급 안전에 관한 사항  
(현장시정사항)

- 토류관 인양시 사용하는 백호의 혹해지장치의 설치가 미흡하니, 중량물 인양시 안전사고 예방을 위하여 보완 후 작업바람.

※ 산업안전보건기준에 관한 규칙 제14조(낙하물에 의한 위험의 방지)

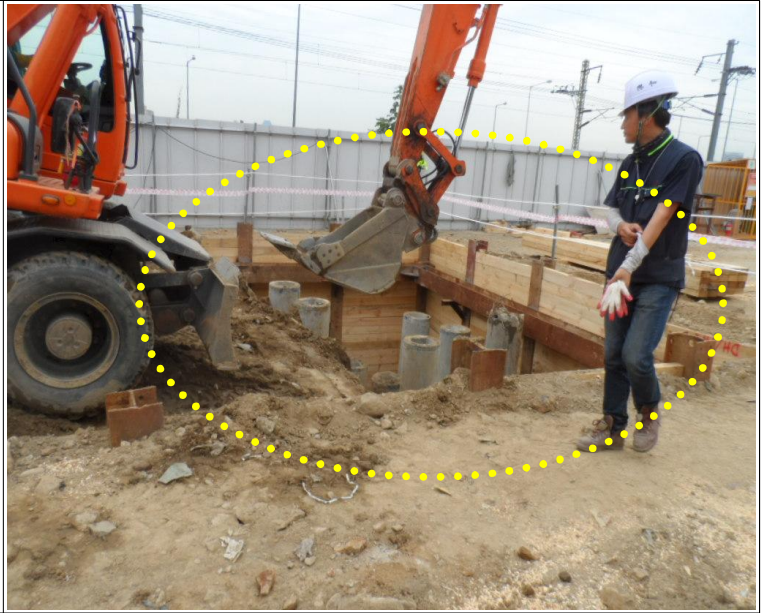
○ 추락재해 예방등에 관한 사항  
(검토사항)

- P1 흙막이 가시설의 단부는 근로자 추락 또는 자재의 낙하사고 예방을 위해 안전난간 및 폭목 등 안전시설 설치 후 작업바람.

※ 산업안전보건기준에 관한 규칙 제14조(낙하물에 의한 위험의 방지), 제42조(추락의 방지)
