품격있는 가로수 관리계획

품격 있는 가로수 관리계획

수형 불량, 전신주 저촉 등 가로수에 대한 전수조사 후 연차적으로 정비하여 품격있는 가로수 거리로 유지관리 하고자 함.

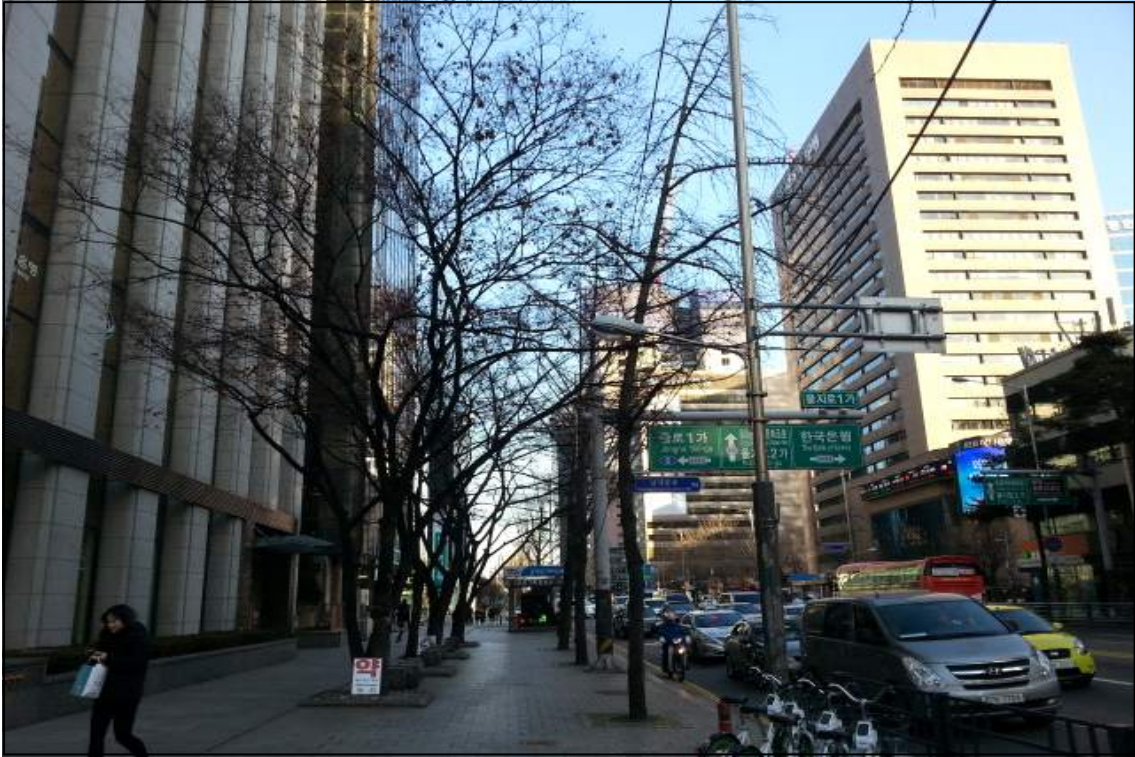
피압 가로수(을지로)

□ 피압 가로수 : 피압목 이식 등으로 적정 간격(생육공간) 확보 및 이식

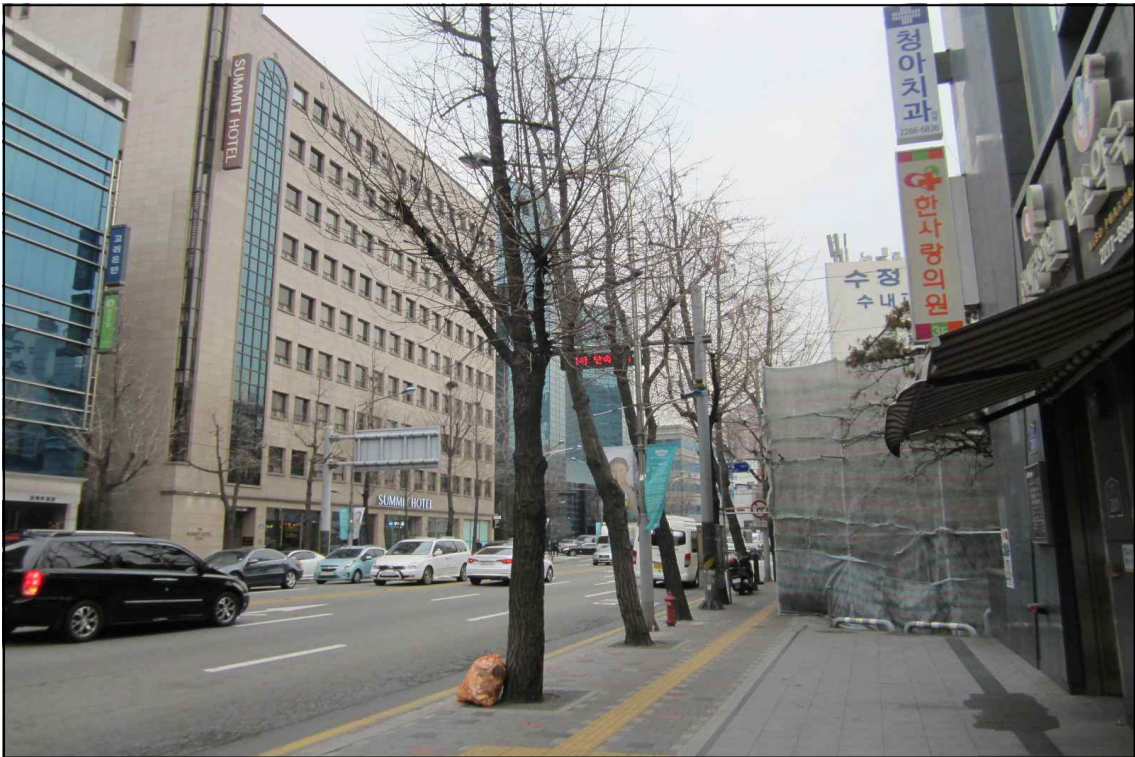
- 피압 가로수 : 장충단로 등 2개 노선 99주(은행나무)
- 수형조절 필요 : 586주
 - 소나무 가로수 수형조절 405주(을지로, 퇴계로)
 - 은행나무 가로수 수형조절 229주(서소문로, 청구로)
- 배전선로 근접 가로수 : 난계로 등 10개 노선 438주(은행, 양버즘)
 - 한국전력공사와 서울시에서 사업비 교부 받아 시행

피압 가로수(장충단로)

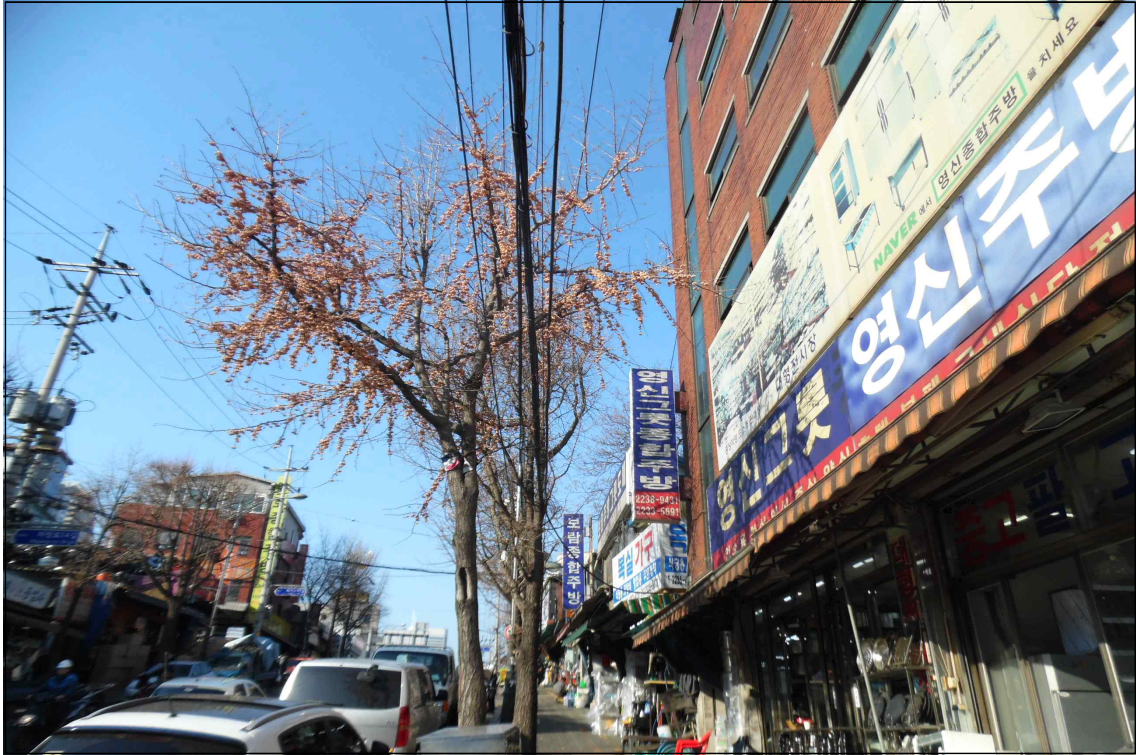
은행나무 생육 불량(마장로)

- 은행나무 : 제거 후 보식 또는 이식 수목 발생 시 식재
- 회화나무 : 혹병 발생 등 도심 생육 여건에 부적합
수종 변경 민원 제기(소공동 현장투어 시 - 민원인 : 김재웅)
⇒ 수종 변경 검토(마가목, 느티나무, 이팝나무 등)

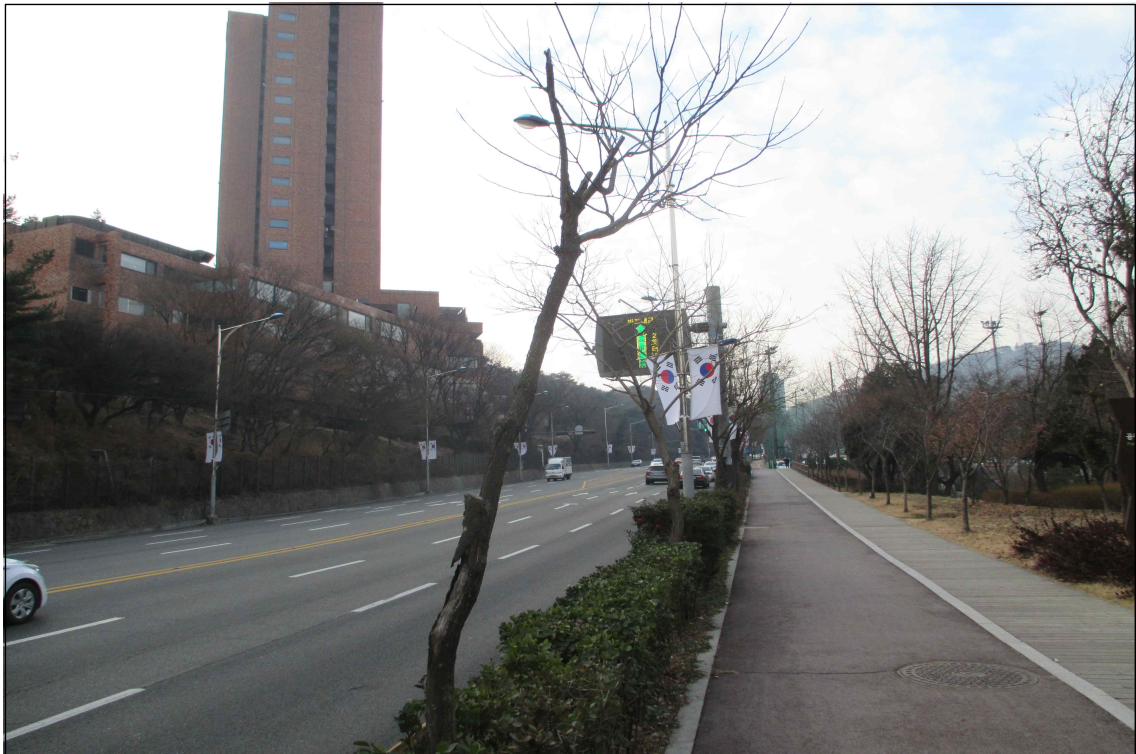
회화나무 수형불량(장충단로)

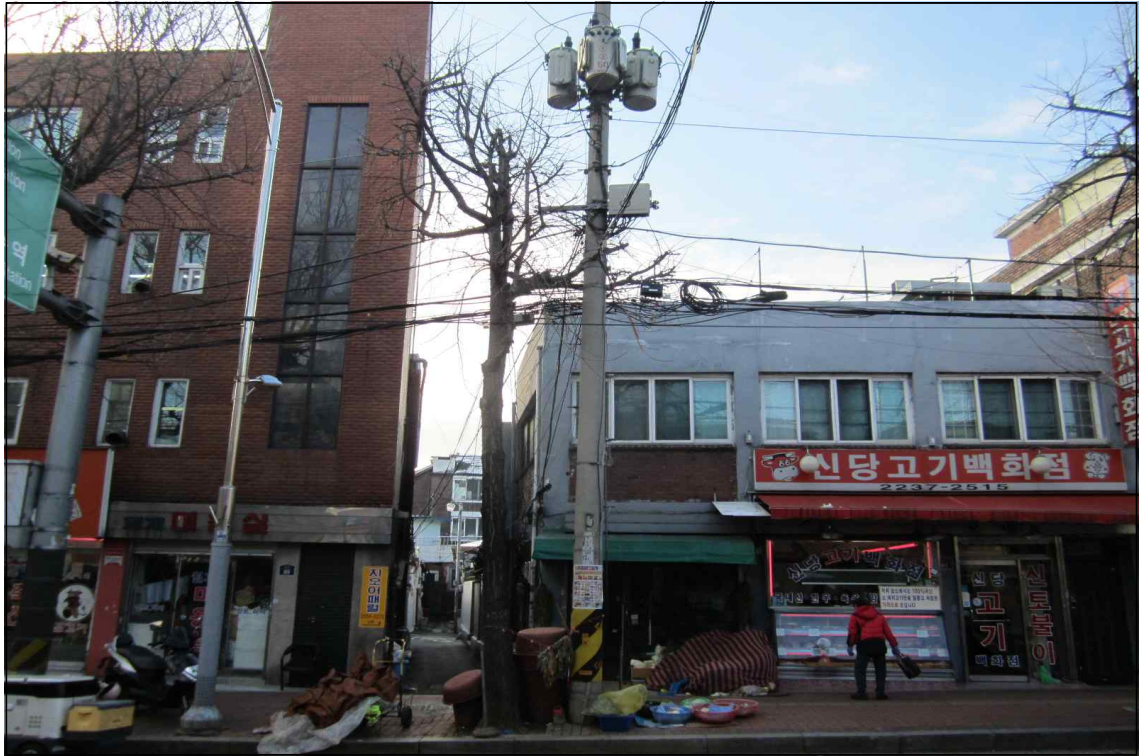
- 전신주 저촉 : 69주(은행나무)

전신주 저축(청구로)

□ 전신주 저촉 : **한전과 사업예산 협의 확보** 후 제거 또는 이식

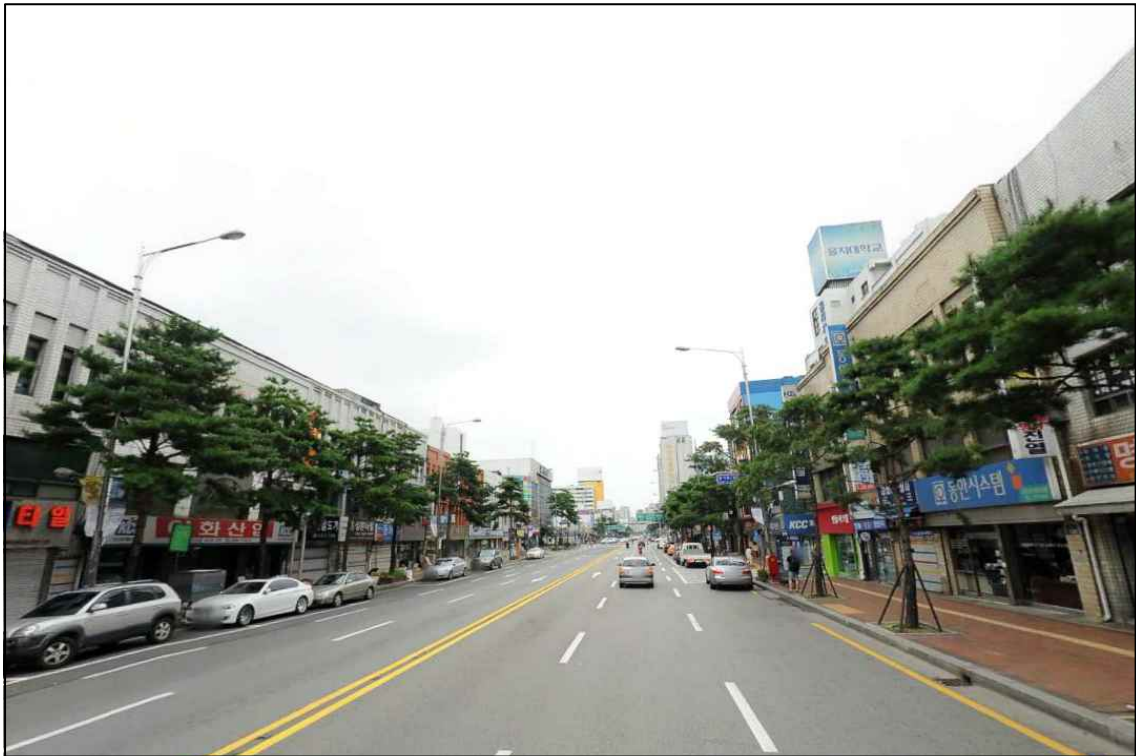
소나무 수형조절(을지로)

□ 가로수 수형조절 : 수종별 전문업체와 계약하여 시행

- 소 나 무 : **을지로 272주, 퇴계로 216주** - '15년 다산로 636주, 퇴계로 343주 정비
- 은행나무 : **서소문로 181주** - '15년 세종대로, 무교로 174주 정비
