공동 굴착 조사서

공동관리번호 2019-1-286

동공굴착 원인조사 결과(굴착일 10.17)

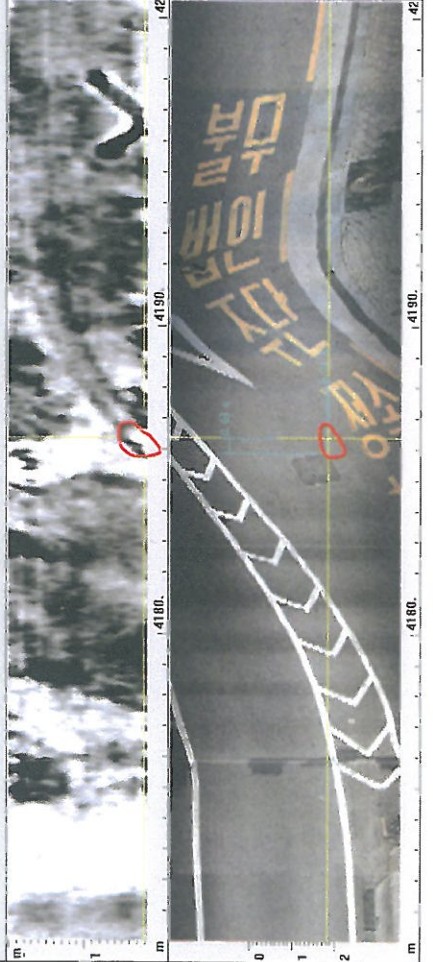
(상단) 탐사영상 평면 / (하단) 노면영상

탐사 / 친공	탐사일 2019.05.10. / 천공일 2019.09.25	위도	37.605331	공 동 규 모	16	반경	2019-1-286
지 번 주 소	서울특별시 중랑구 신내동 795	경도	127.100983	도로중단길이(cm)	221	공동 등급	우선등급
도로명 주 소	서울특별시 중랑구 용마산로 616	차선	중앙선 기준 3차로	도로횡단 폭(cm)	111	분식 번호	24-23
탐 사 방 향	북향(파인힐모텔→신내동256-21)	지점	마름모 후방 1.62m	바닥 깊이(cm)	42	공동 등급	우선등급

원인: 하수관 연결부 파손에 따른 유실
