건설공사장 수방대책 관련 보고

도시기반시설본부

Ⅲ. 강남순환도로(6-2공구) 발파사고 보고

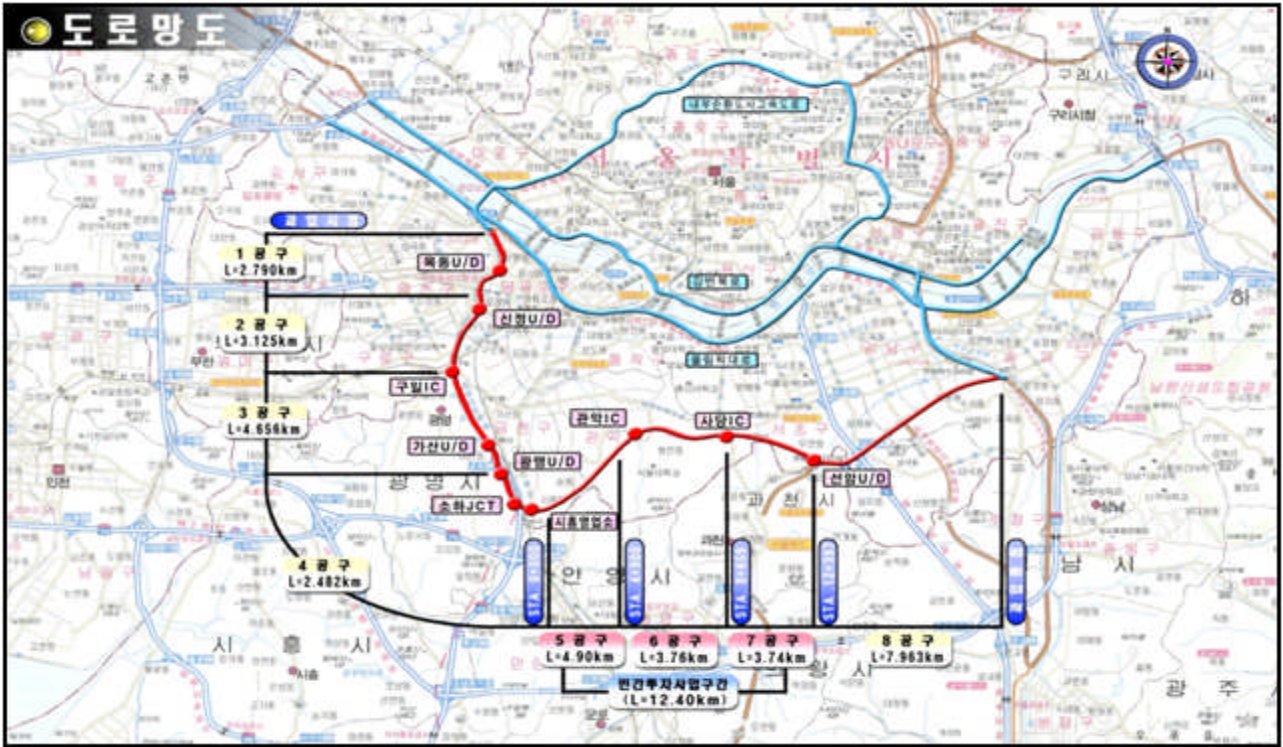
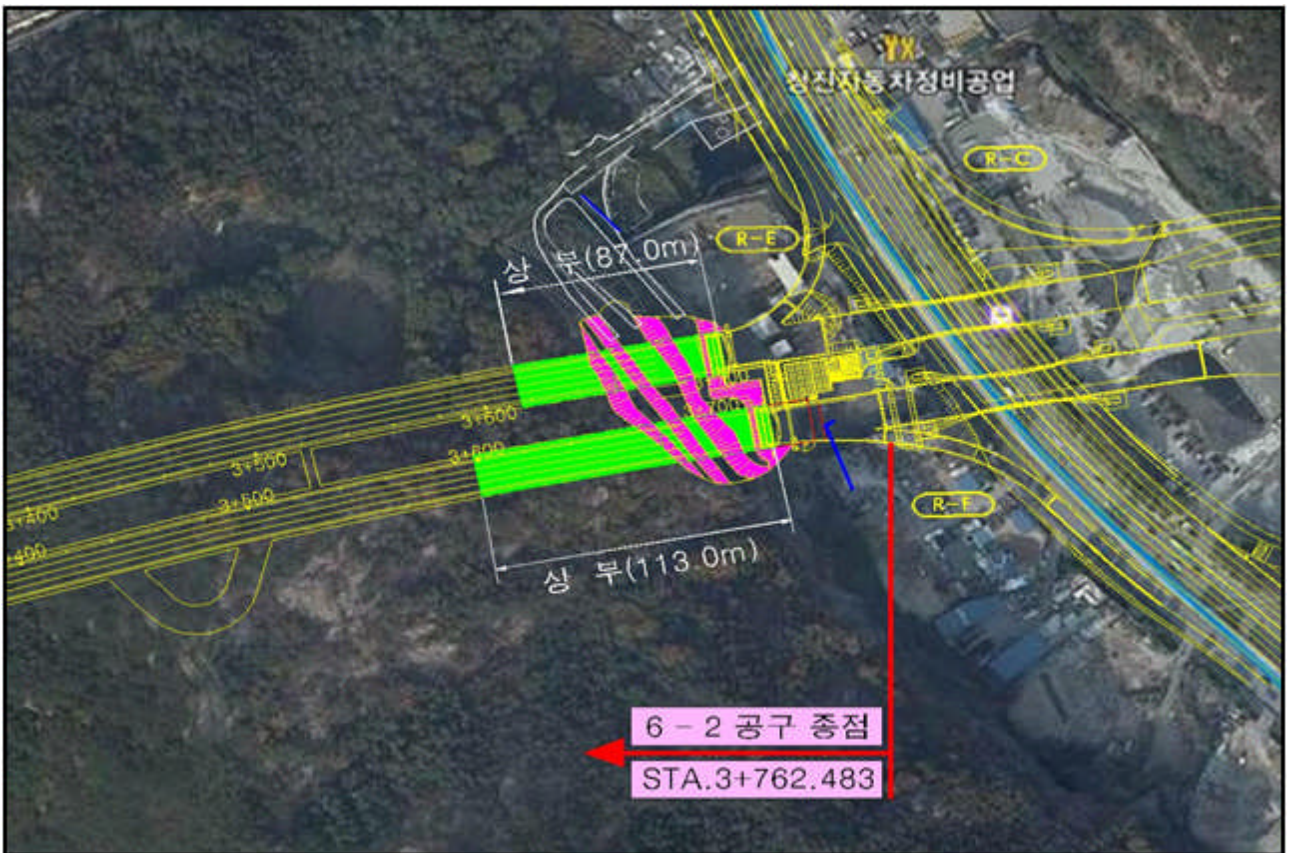
□ 사고발생 위치도

- 일 시 : 2011.7.26(화) 18:20경
- 위 치 : 강남순환도로(6-2공구) 신림2터널 종점부 성산방향
- 사고개요 : 터널막장(87m 지점)에서 발파에 필요한 장약 및 뇌관 설치후 화약담당자가 최종 확인과정에서 “낙뢰”로 인한 발파사고 발생
- 피해내용 : 사망 1명 (서관열, '62년생, 영신DNC 화약주임)

- 집중호우 또는 낙뢰 예보시 발파작업을 중지하여 사고발생 원천 봉쇄
