노후 배수관 정비 계획보고
(홍제동 82-213 ~ 93-2호간)

서부수도사업소
(급수운영과)

제 목 : 노후 배수관 정비 계획보고

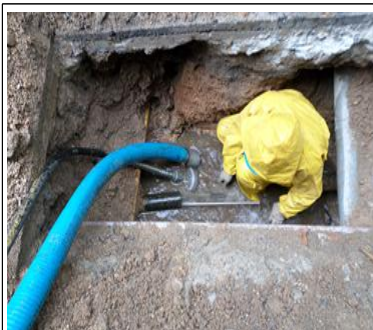
- 위 치 : 서대문구 홍제동 82-213 ~ 93-2호간
- GIS도면 부설제원
 - 1985/DCIP/100mm, L=71m
 - 1985/DCIP/80mm, L=47m
- 누수복구 현황
 - 위 치 : 서대문구 홍제동 88-3호 앞
 - 확인일자 : 2014.06.11
 - 관 경 : D=80mm
 - 관 노후 상태

절관

- 위 배수관 80mm는 단면적이 80% 이상 축소되어 배수관으로 사용할 수 없는 상태이며
- 노후 관로 종점부 수전을 동시 개방시에 소출수가 발생되고 있어 노후관 교체 정비가 긴급히 필요한 실정으로 우리사업소와 연간단가계약 업체인 『홍제1동외 13개동 상수도공사』 금원종합건설 박주범에게 작업지시 후 정산 처리코자 합니다.

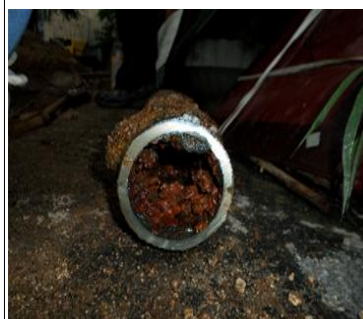
절단 면

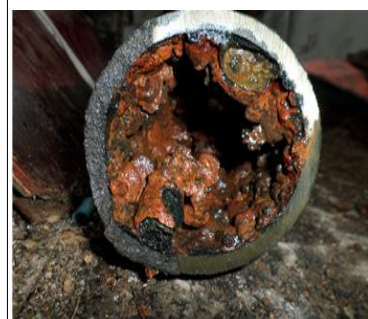
단면 축소 상태

- 위 노후 배수관은 『홍제 제2구역 주택재개발정비사업(서대문구고시 제2011-19호)』 재개발 구역내에 있음
- 본부 누수방지과 방침에 의거 재개발 구역내의 노후관은 정비 대상에서 제외토록 하고 있으나, 위 배수관 80mm는 노후도가 80% 이상 진행되어 배수관의 기능을 상실한 상태임.

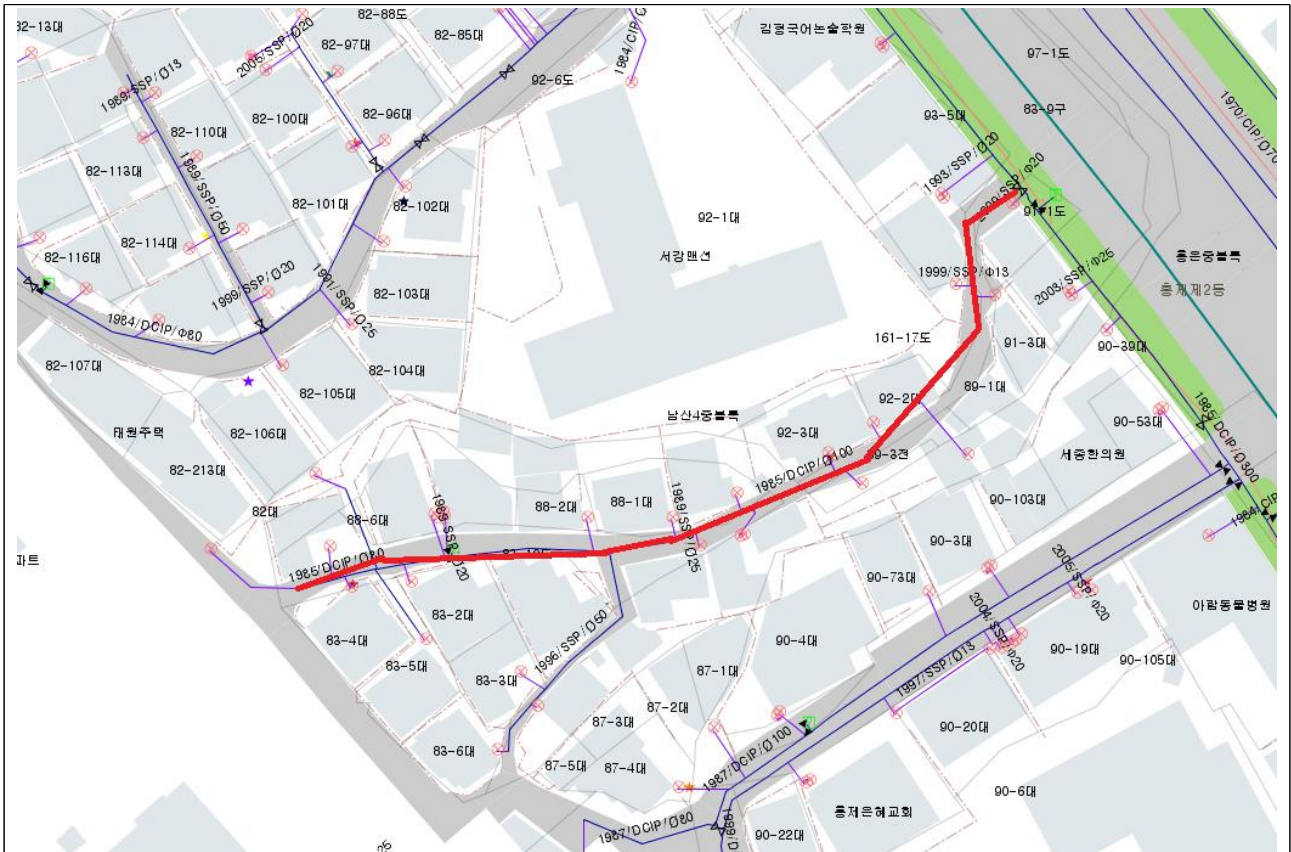
- 부설 관경 및 연장 : D=100mm, L=118m
- 소요예산액 : 9.7백만원
- 예산과목 : 자본적지출,가동살비자산,구축물,시설비(세척갱생관)
- 부설 위치도

- 서대문구청(토목과)에 위와 같은 사항을 통보하여 도로굴착(L=118m) 긴급 요청하여 노후관 정비 시행코자 함. 끝.
