# 누수발생 및 복구계획 보고

동작구 동작동 316-1 반포천(좌안) 자전거도로 2200mm에서 발생한 누수에 대한 추진사항 및 복구계획을 보고 드림.

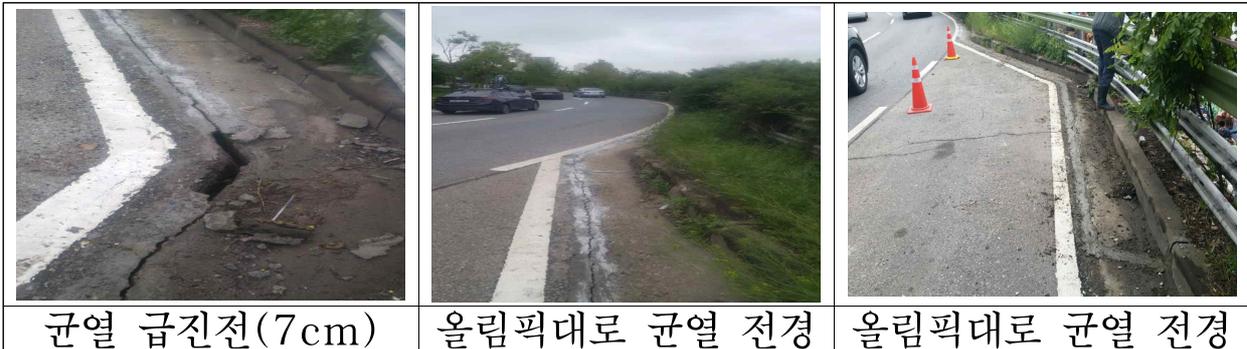
- 반포천교 좌안 누수복구 굴착부 상단 올림픽대로 측구 균열이 급진전됨에 따라 당초 누수복구 계획을 앞당겨 시행하여야 할 실정임

- 2018.5.26.(토)~5.27.(일) : 수계전환 및 노량진 수계 만수위 확보
- 2018.5.21.(월).~5.22.(화) : 퇴수 및 누수복구 시행
