# 누수탐지 현장보고서

## □ 탐지개요

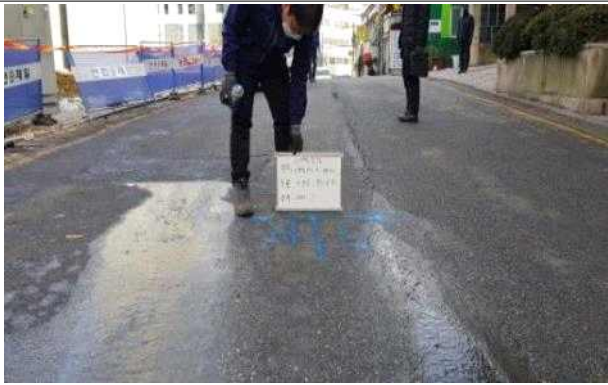
○ 이면도로 맑은 물 유출 민원(신사동 526-4번지)

<p>도로 맑은 물 유출 확인</p>	<p>주변 관로 음청식 탐지</p>

<p>염소시약 검사결과 : 수돗물 확인</p>	<p>100 pe관로 누수적출(강탐3번)</p>

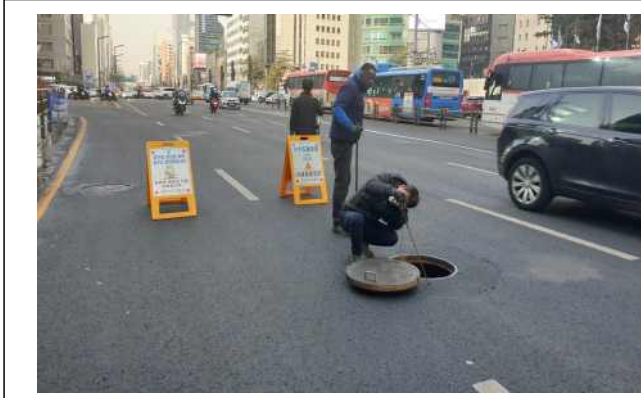
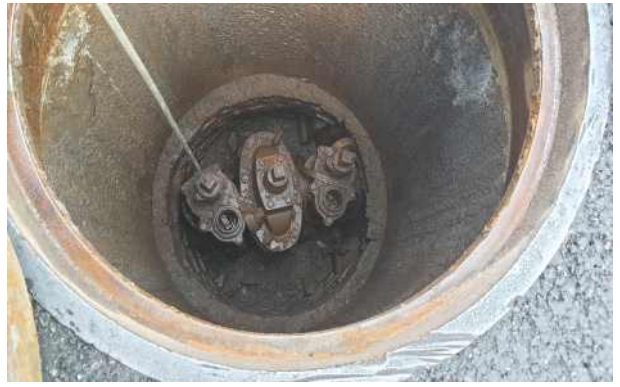
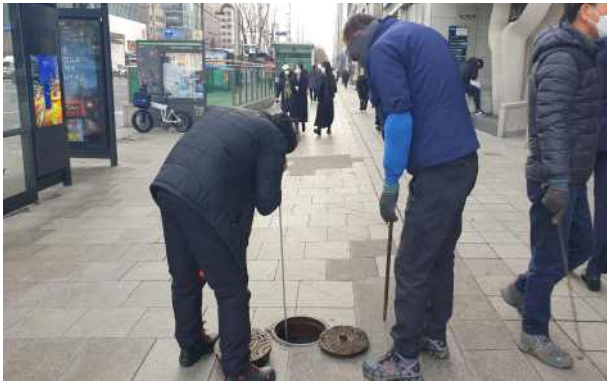
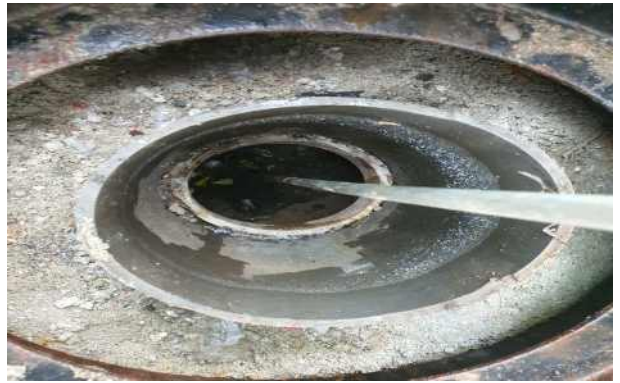
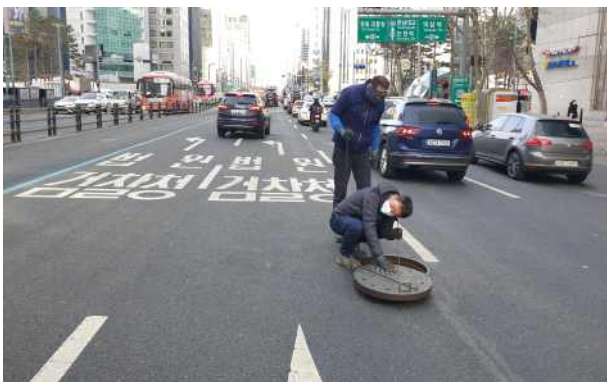
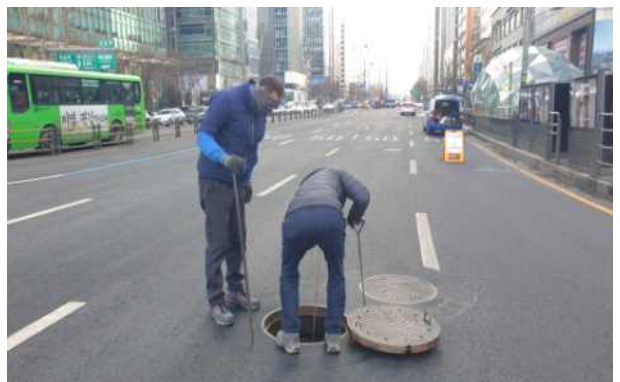
○ 강남역 지하상가 맑은 물 유입 민원(서초동 1319-9번지)

주변 관로 음청식 탐지 및 200mm 관로 다점식 음수집센서 2개소 예약탐사 설치 중
