# 노인보호구역 지정검토 의견

## <노인보호구역 신규지정 관련 권장안>

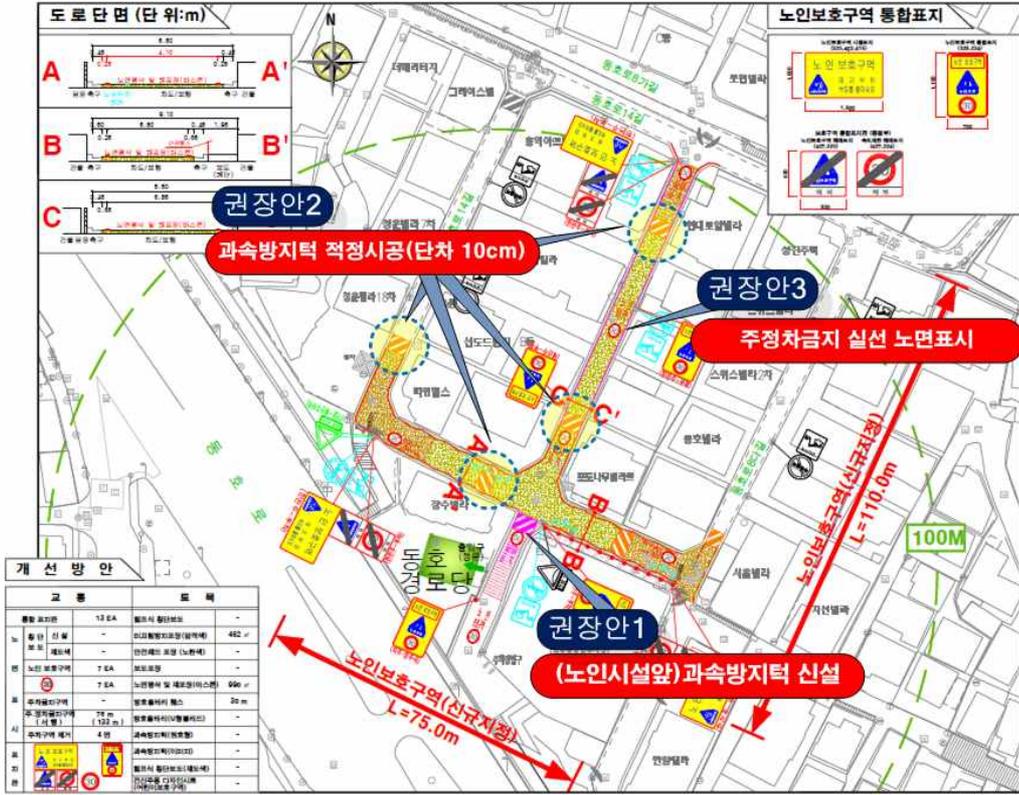
연번	3	관할구청	중구	관할경찰서	중부경찰서
시설명	동호경로당		소재지	중구 동호로 8길 42-22(신당동 349-120)	
노인보호구역 지정 신청 구간					
현장사진	#1 (남측지점)	#2 (중간부)	#3 (북측지점)		
현황 및 문제점	<ul style="list-style-type: none"> <li>■ 요청지점은 중구 동호로8길, 동호로8나길을 대상으로 하고 있으며, 행정 구역상 단독주택 밀집지역으로 차량 및 보행교통량이 많지 않은 편임.</li> <li>■ 도로의 차로구성은 중앙선이 없는 1차로로 구성된 도로이며, 남측 동호 경로당 인접하여 북→남 진행방향으로 내리막경사가 형성되어 있음.</li> <li>■ 보호구역 신규지정 구간은 현재 불법주정차량이 적지 않게 발생하는 것으로 조사되었음.</li> </ul>				
검토결과	<ul style="list-style-type: none"> <li>■ 노인시설물(경로당) 은 고령보행자들의 보행수요가 많은 구간이므로, 이에 시설물 앞에 과속방지턱 설치가 바람직할 것으로 보여지며,</li> <li>■ 현재 기존 설치된 과속방지턱의 단차가 10cm 이하로 이에 물리적 속도 저감을 위해 적정시공이 필요하며,</li> <li>■ 동호로8길의 경우 현재 주차금지 구간으로 운영되고 있으나, 불법주정차량이 다소 많은 것으로 조사되어, 이에 주차금지 실선으로 변경을 권장함.</li> </ul>

구분	항목	단위	수량	비고
노인	계 <노인보호구역>	계	4	-
	129 (과속방지턱)	계	2	-
	219 (주차금지)	계	0	-
	461 (차선)	계	0	-
노인	428 (권장지역)	계	-	-
	계 <통행표지>	계	13	-
노인	323, 402, 415 (노인보호구역, 가리, 통행표지)	계	3	-
	323, 224 (노인보호, 최고속도제한)	계	4	-
	427, 224 (최고속도제한 제한)	계	3	-
	427, 323 (노인보호구역 제한)	계	3	-
	순계	계	14	-
노인	515 (주차금지선) 표시	m	102	-
	516 (주차, 주차금지선) 표시	m	76	-
	520 (4행) 표시	m	135	-
	515 (노인보호구역) (순계)	계	7	-
노인	508-2 (노인 보호구역) 문지	면	7	-
	가우자 노상주차	면	-	-
노인	노인보호구역 및 과속방지	m <sup>2</sup>	199	-
	노인보호구역 (노인보호)	m <sup>2</sup>	683	-
노인	과속방지턱 (노인보호)	계	8	-
	방호물타기 테스트	m	38	-

구분	내용
표지	교통 표지판
	과속방지턱 (최소형, 최대형)
계기	교통 표지판, 과속방지턱(최소형)
	노면표시, 주차구역
신설	교통 표지판
	노면표시
신설	아스콘 노면형식 및 과포장
	이코팅방지 포장 (갈색색)
	방호물타기 테스트

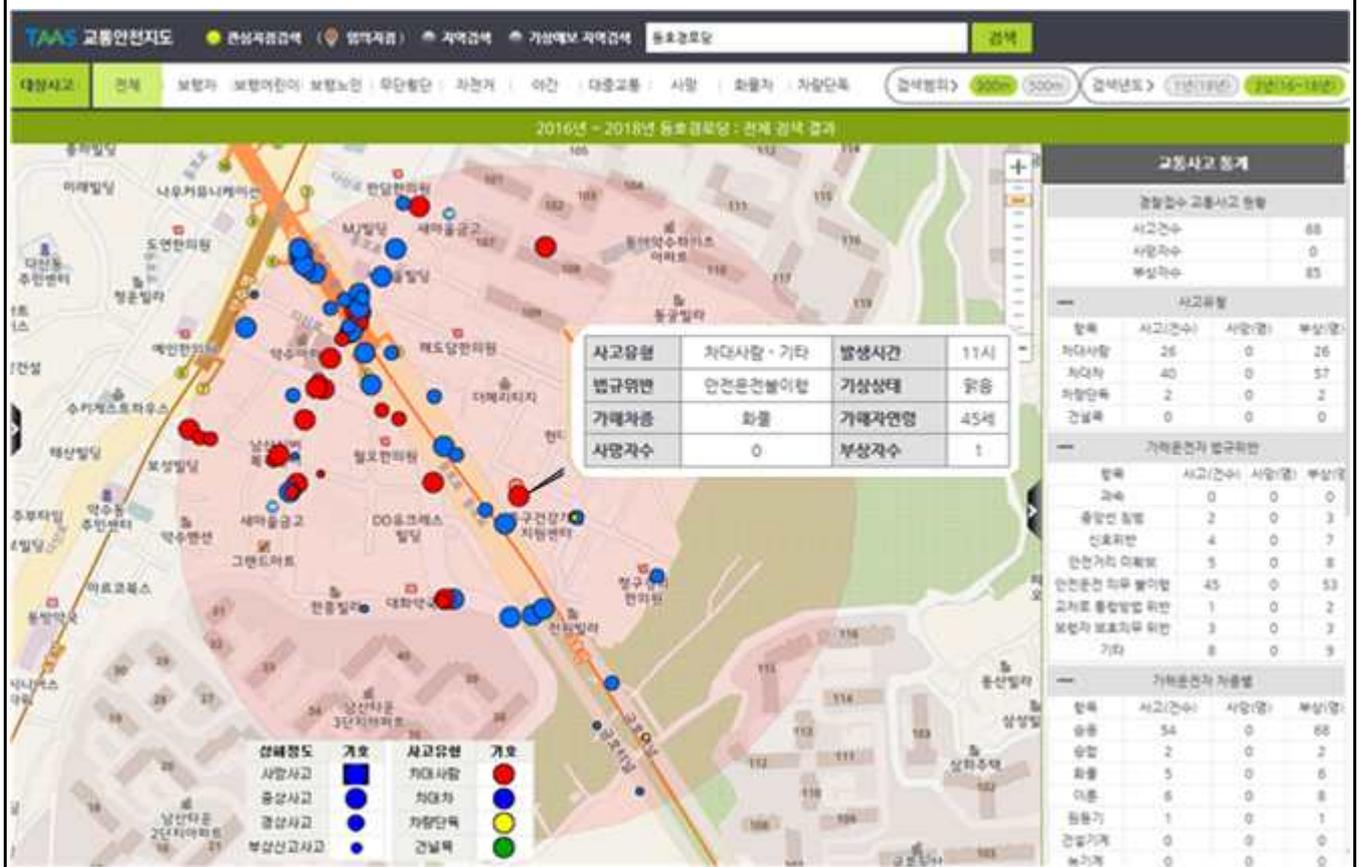
대상시설	동호경로당					
위 치	중구 동호로 8길 42-22(신당동 349-120)					
2016~2018년 교통사고 발생현황 (반경300m범위내)	사고 내용	사망사고	중상사고	경상사고	부상신고 사고	계
		0 (건)	37 (건)	23 (건)	8 (건)	68 (건)
	사고 유형	차대사람	차대차	차량단독		계
		26 (건)	40(건)	2 (건)		68 (건)

- 노인보호구역 신규지정 구간 상의 과거 3년간 교통사고 발생은 동호경로당 앞에서 1건이 발생하였으며, 화물차와 보행자간의 사고로 나타남.
