호암로 상목에버빌 아파트앞 교통안전 개선 검토

〈민원 사항〉

주차장입구 안전을 위해 교통안전시설 보강 등 요청

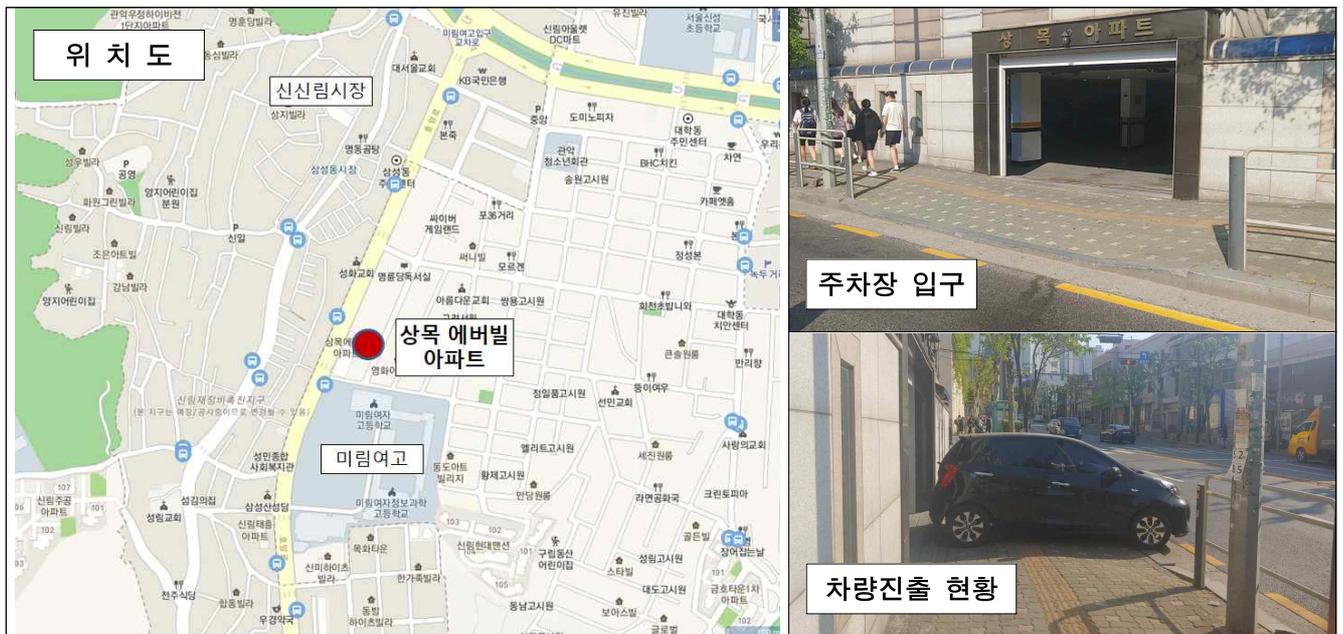
□ 교통 현황

- 상목에버빌 아파트는 주차장 출입구가 간선도로인 호암로와 인접하여 있어 차량이 주차장 진출입시 교통안전사고 발생 우려가 있음
- 호암로는 신림로와 제2경인고속도로를 연결하는 왕복4차로 간선도로 기능의 도로로서 제한속도는 시속 40km로 지정되어 있음

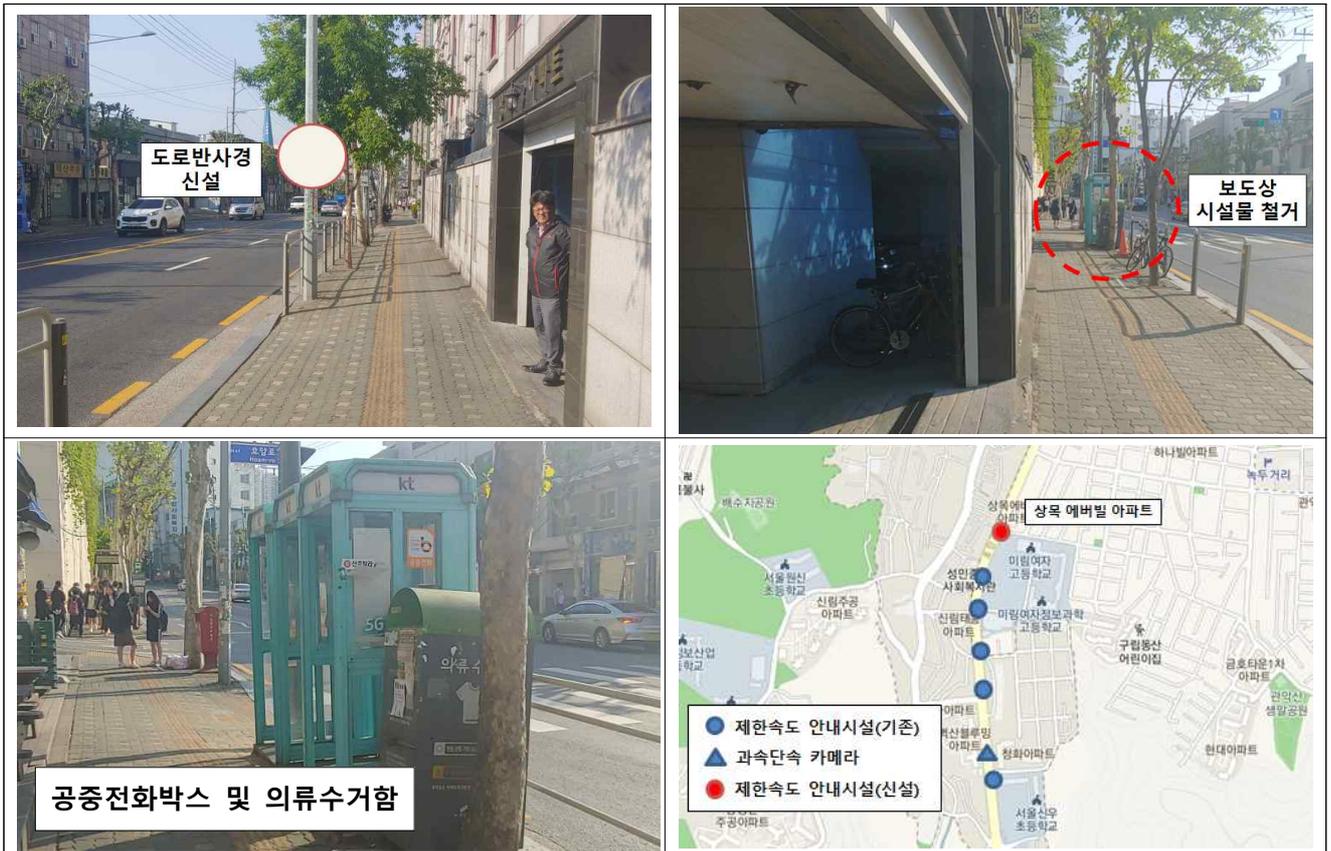
□ 개선검토 사항

① 주차장 진출차량 시야확보를 위한 도로반사경 신설

- 호암로에서 접근하는 차량을 주차장 진출시 확인할 수 있도록 도로반사경 설치
⇒ 관악구 도로관리과 도로반사경 신설 검토

② 운전자 시야확보를 위한 보도상 시설물 철거(공중전화박스, 의류수거함)

- 주차장 진출차량과 호암로상 주차장입구 접근차량의 시야를 가리는 공중전화박스, 의류수거함 철거 ⇒ 관악구 건설관리과, KT 보도상 시설물 철거 검토

③ 제한속도 안내를 위한 교통안전시설 추가 설치

- 상목에버빌아파트 접근로에 차량 제한속도 시속40km를 안내하는 교통안전표지, 노면표시 신설하여 차량 과속 예방 ⇒ 남부도로사업소 교통안전시설 추가설치 검토
