소화전 밸브 개·폐시 유의사항

소화전 분기밸브 이후 배관에 정체된 정체수가 상수도관으로 유입되는 문제점을 개선하기 위하여 소화전 밸브의 유지관리 및 밸브 개폐 시 유의사항을 안내하오니 유지관리 시 수질사고 발생에 특히 유의하여 주시기 바랍니다.

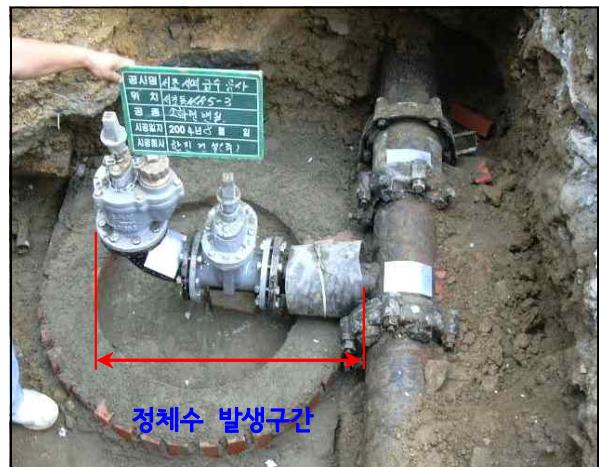
- 상수도 배수관과 소화전 사이의 수돗물

정체구간에서 정체수 발생

- ▶ 배관 사이에서 장기 정체됨에 따라 붉은색을 띤 정체수가 발생하여 단수 등으로 소화전 내에

정체 되어있던 정체수가 단수로 빈 상수도관으로

역류하여 인근 지역에 수질 민원 발생

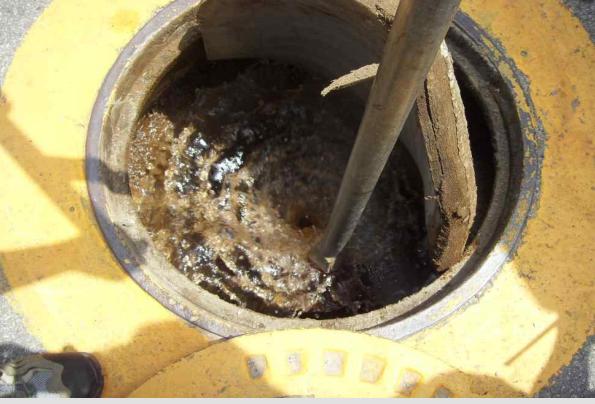
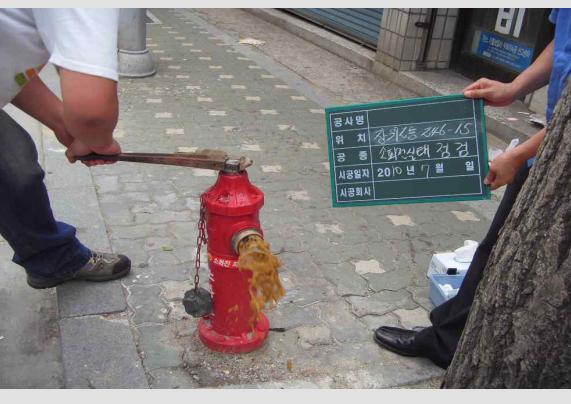
○ 사고발생 사례

- '08.7월 동부수도사업소 관내 상수관의 단수로 인하여 소화전내 정체수가 상수도 본관으로 역류되어 인근 골목 배수관으로 급수중인 50여 세대에 적수발생
- 적수로 인한 세탁물 및 물탱크 청소비 등 5백만원의 피해 배상
(서울시 아리수 인식에 큰 지장이 초래됨)

지하식 소화전 개방	지상식 소화전 개방 - 정체수 출수

※ 정체수 발생 구간은 현장 분기여건에 따라 최대 20 ~ 30m 이상이 되기도 함

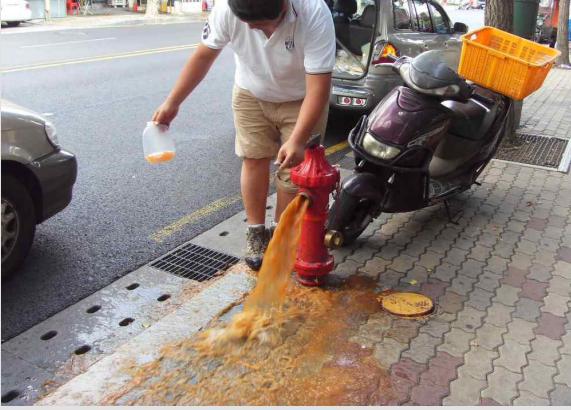
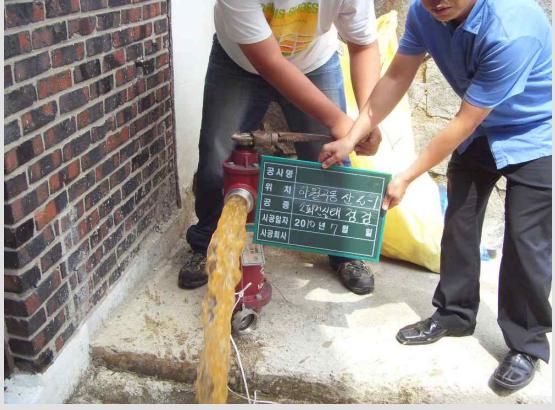
● 소화전 관로 제수변의 급격한 조작으로 인한 정체수 발생

- ▶ 소화전 내부에 정체되어 있던 정체수가 급격한 밸브 조작으로 인하여 안정적인 상수도관 내의 수돗물 흐름을 불안정하게 바꿔 압력이 높아짐에 따른 수질 민원 및 수격 작용의 원인이 됨

- '06.3월 관악 소방서에서 해빙기를 맞아 정기점검 시행하던 중 신림동 408-65호앞 지하식 소화전 개·폐 과정에서 급격한 밸브 조작으로 인한 인근 골목 배수관에서 급수중인 60여 세대에 적수 발생
- 남부수도사업소에서 출동하여 민원 발생 원인을 발견하고, 소방서에 밸브조작 방법 및 주의사항을 통보하여 향후 유사 민원이 발생하지 않도록 조치
(서울시 아리수 인식에 큰 지장이 초래됨)

지하식 소화전 개방	지상식 소화전 개방 - 정체수 출수

2. 밸브 조작 전 사전 숙지 사항
 - 가. 밸브 개폐 작업 시 급격한 조작을 하지 말고 소화전 밸브(D100mm)는 소구경 이므로 과도한 작동 시 밸브 스플들이 파손되는 등 고장을 일으킬 수 있으므로 유의하여 작업을 시행한다.
 - 나. 밸브 개폐 시 움직임이 갑자기 둔해진 때에는 그 조작을 중지하고 2~3회 역 조정 시켜 조작을 반복한다.
