어린이보호구역 지정 검토의견

연번	1	관할구청	성북구청	관할경찰서	종암경찰서																														
시 설 명	고려대(안암병원)어린이집		소재지	성북구 안암로 145																															
어린이보호구역 지정 신청 구간

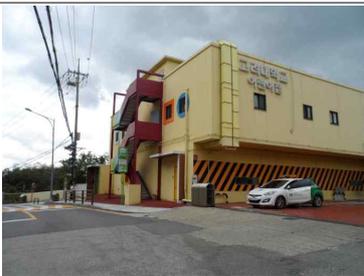
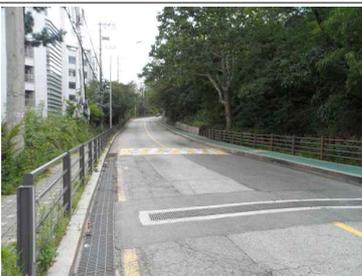
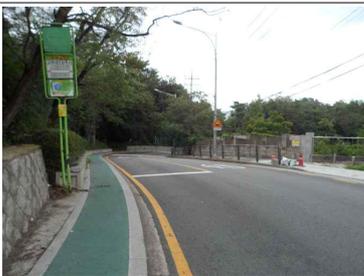
<p>■ 대상지점 주변은 교통량 미비한 북악산로 구간이며, 굽은도로 경사로 정상부임.</p> <p>■ 보차도 구분 되어 있으나 보행 접근은 미비한 상태</p> <p>■ 통학차량 이용 접근형태로 보행 접근 미비</p> <p>■ 어린이보호구역 미지정 상태. 보호구역 위한 시설 부재</p>																																		
현황 및 문제점	<p>■ 대상지점 주변은 교통유발시설 부재로 통과 교통류/보행통행 빈번치 않으나, 어린이들의 안전한 통행 위한 어린이보호구역 지정은 적절한 것으로 판단됨.</p> <p>■ 구간내 차량 주.정차시 굽은도로/경사로 시인성 불량 등 안전사고 위험성 상존하므로 주.정차 금지 안전표지 증설 요망.</p> <p>■ 도면 및 현장 점검 결과 기타 이견 없음.</p>																																		
검토결과	<p>■ 대상지점 주변은 교통유발시설 부재로 통과 교통류/보행통행 빈번치 않으나, 어린이들의 안전한 통행 위한 어린이보호구역 지정은 적절한 것으로 판단됨.</p> <p>■ 구간내 차량 주.정차시 굽은도로/경사로 시인성 불량 등 안전사고 위험성 상존하므로 주.정차 금지 안전표지 증설 요망.</p> <p>■ 도면 및 현장 점검 결과 기타 이견 없음.</p>

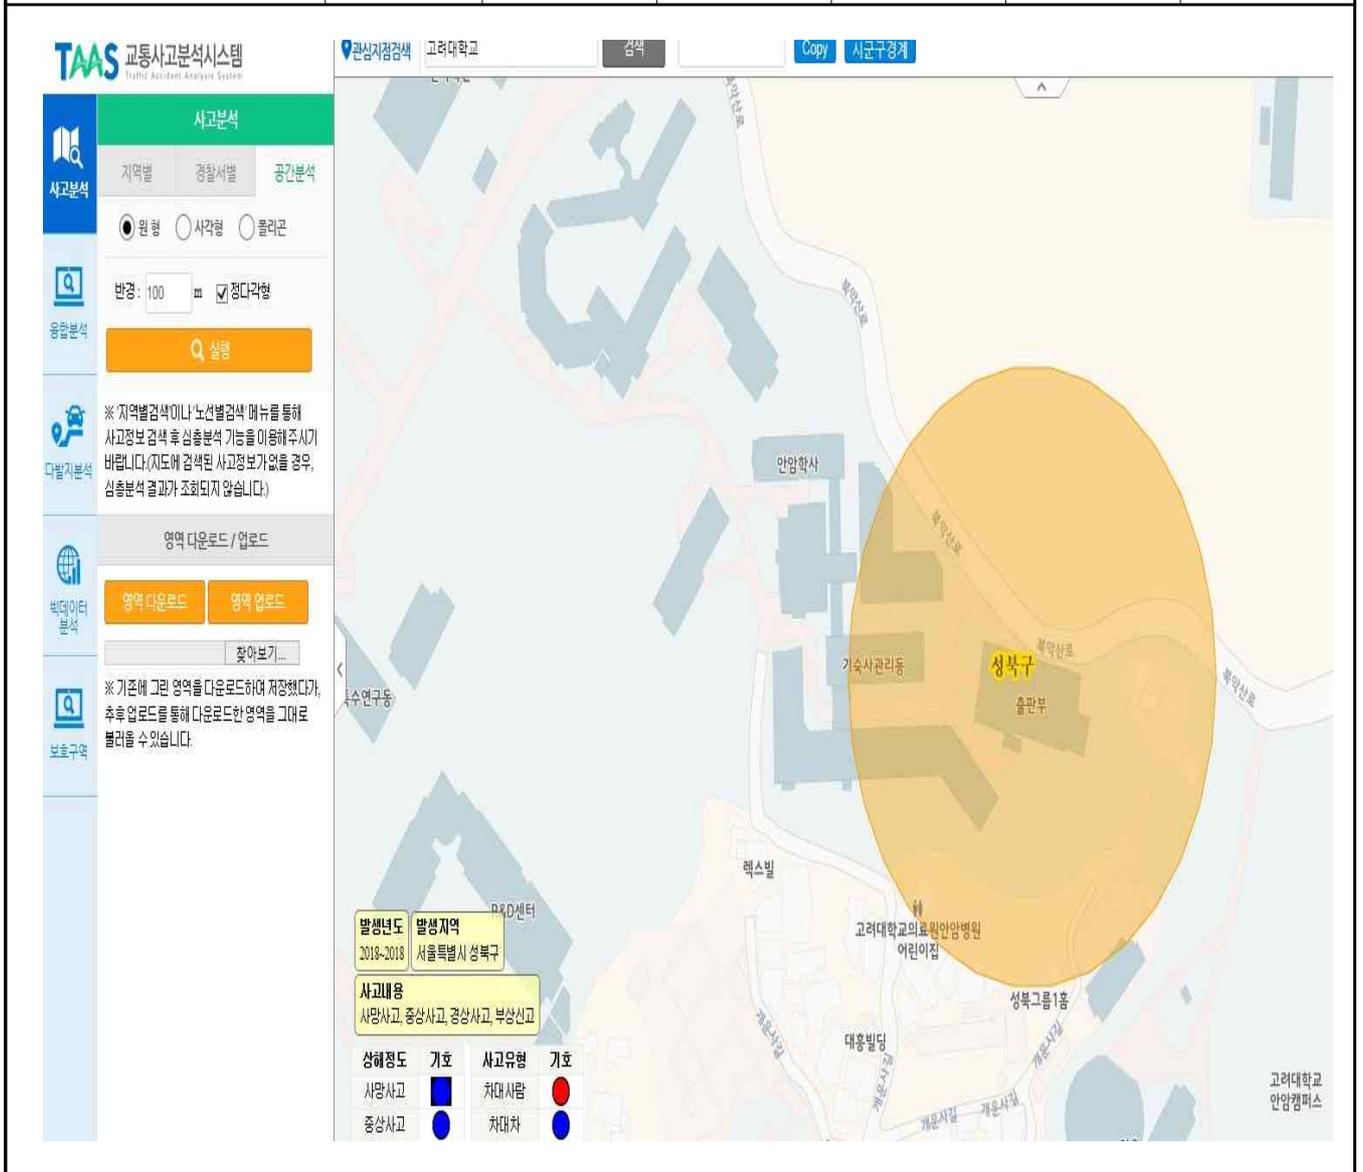
어린이보호구역 주변 교통사고 발생 현황 분석

대상시설	고려대(안암병원)어린이집					
위 치	성북구 안암로 145					
2018년 교통사고 발생현황 (반경100m 범위내) ※도로교통공단 교통사고분석시스템 (TAAS) 참조	사고 내용	사망사고	중상사고	경상사고	부상신고 사고	계
		0 (건)	0 (명)	0(명)	0 (명)	0 (명)
	사고 유형	차대사람	차대차	차량단독		계
		0 (건)	0 (건)	0 (건)		0(건)
