어린이보호구역 지정 검토의견

연번	3	관할구청	서대문구청	관할경찰서	서대문경찰서
시 설 명	홍연초등학교		소재지	서대문구 백련사길 55	
어린이보호구역 지정 신청 구간

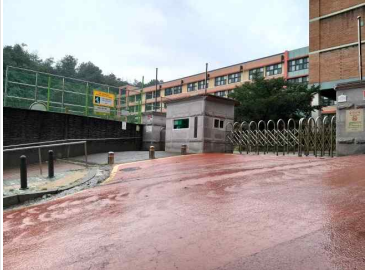
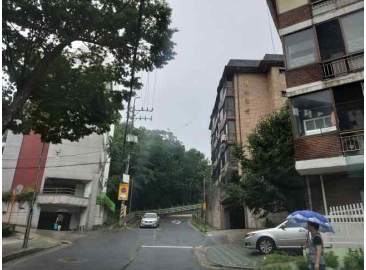
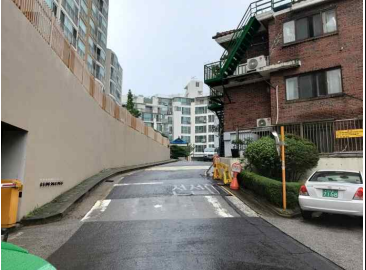
현장사진	정 문	보호구역 시점부 1		보호구역 시점부 2

<p>현황 및 문제점</p> <ul style="list-style-type: none"> ■ 대상지점 주변 내리막 연속, 왕복2차로 접한 정문. ■ 경사로 구간으로 접근 차량 안전사고 가능성 상존 ■ 접근 동선 어린이보호구역 연장 미지정 상태. 보호구역 위한 시설 부재 				
검토결과	<ul style="list-style-type: none"> ■ 대상지점 주변은 교통유발시설 부재로 통과 교통류/보행통행 빈번치 않으나, 내리막 도로형태로, 어린이들의 안전한 통행 위한 어린이보호구역 지정 연장은 적정한 것으로 판단됨. ■ 내리막 도로 연속으로, 호우 대비한 배수시설 보강 검토 ■ 도면 및 현장 점검 결과 기타 이견 없음.

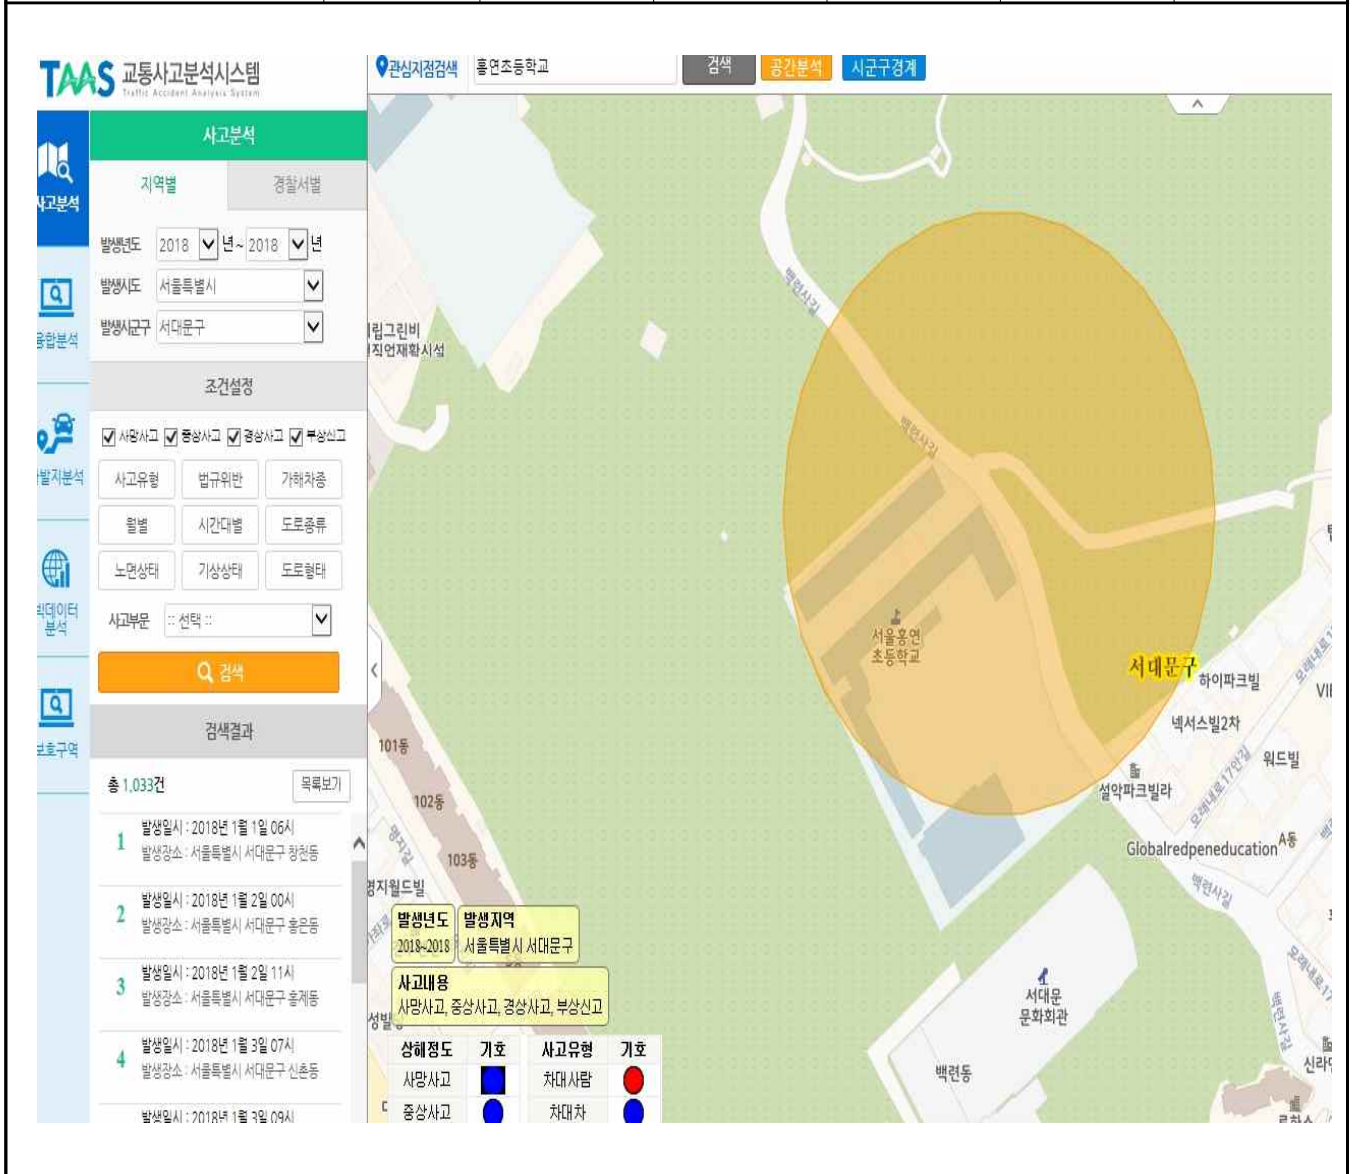
어린이보호구역 주변 교통사고 발생 현황 분석

대상시설	홍연초등학교					
위 치	서대문구 백련사길 55					
2018년 교통사고 발생현황 (반경100m 범위내) ※도로교통공단 교통사고분석시스템 (TAAS) 참조	사고 내용	사망사고	중상사고	경상사고	부상신고 사고	계
		0 (건)	0 (명)	0(명)	0 (명)	0 (명)
	사고 유형	차대사람	차대차	차량단독		계
		0(건)	0(건)	0(건)		0(건)
