어린이보호구역 지정 검토의견

연번	2	관할구청	서대문구청	관할경찰서	서대문경찰서	
시 설 명	홍은초등학교		소재지	서대문구 세검정로 105		
어린이보호구역 지정 신청 구간

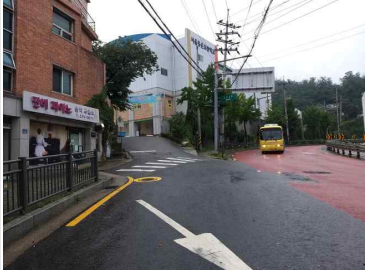
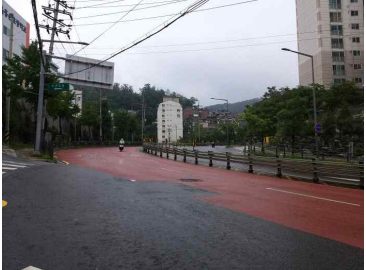
현장사진	정 문	보호구역 시점부 1		보호구역 시점부 2

<div style="display: flex; justify-content: space-between;"> <div style="width: 15%;"> <p style="text-align: center;">현황 및 문제점</p> </div> <div style="width: 85%;"> <ul style="list-style-type: none"> ■ 대상지점 주변 교통량 빈번, 왕복4차로 주도로 접한 정문. ■ 이종굽은 경사로 구간으로 접근 차량 안전사고 가능성 상존 ■ 어린이보호구역 연장 미지정 상태. 보호구역 위한 시설 부재 </div> </div>					
<div style="display: flex; justify-content: space-between;"> <div style="width: 15%;"> <p style="text-align: center;">검토결과</p> </div> <div style="width: 85%;"> <ul style="list-style-type: none"> ■ 대상지점 주변은 통과 교통류/보행통행 빈번하고, 내리막 이종굽은 도로형태로, 어린이들의 안전한 통행 위한 어린이보호 구역 지정 연장은 적절한 것으로 판단됨. ■ 내리막 이종굽은 도로 연속으로, 호우 대비한 배수시설 보강 검토 ■ 도면 및 현장 점검 결과 기타 이견 없음. </div> </div>

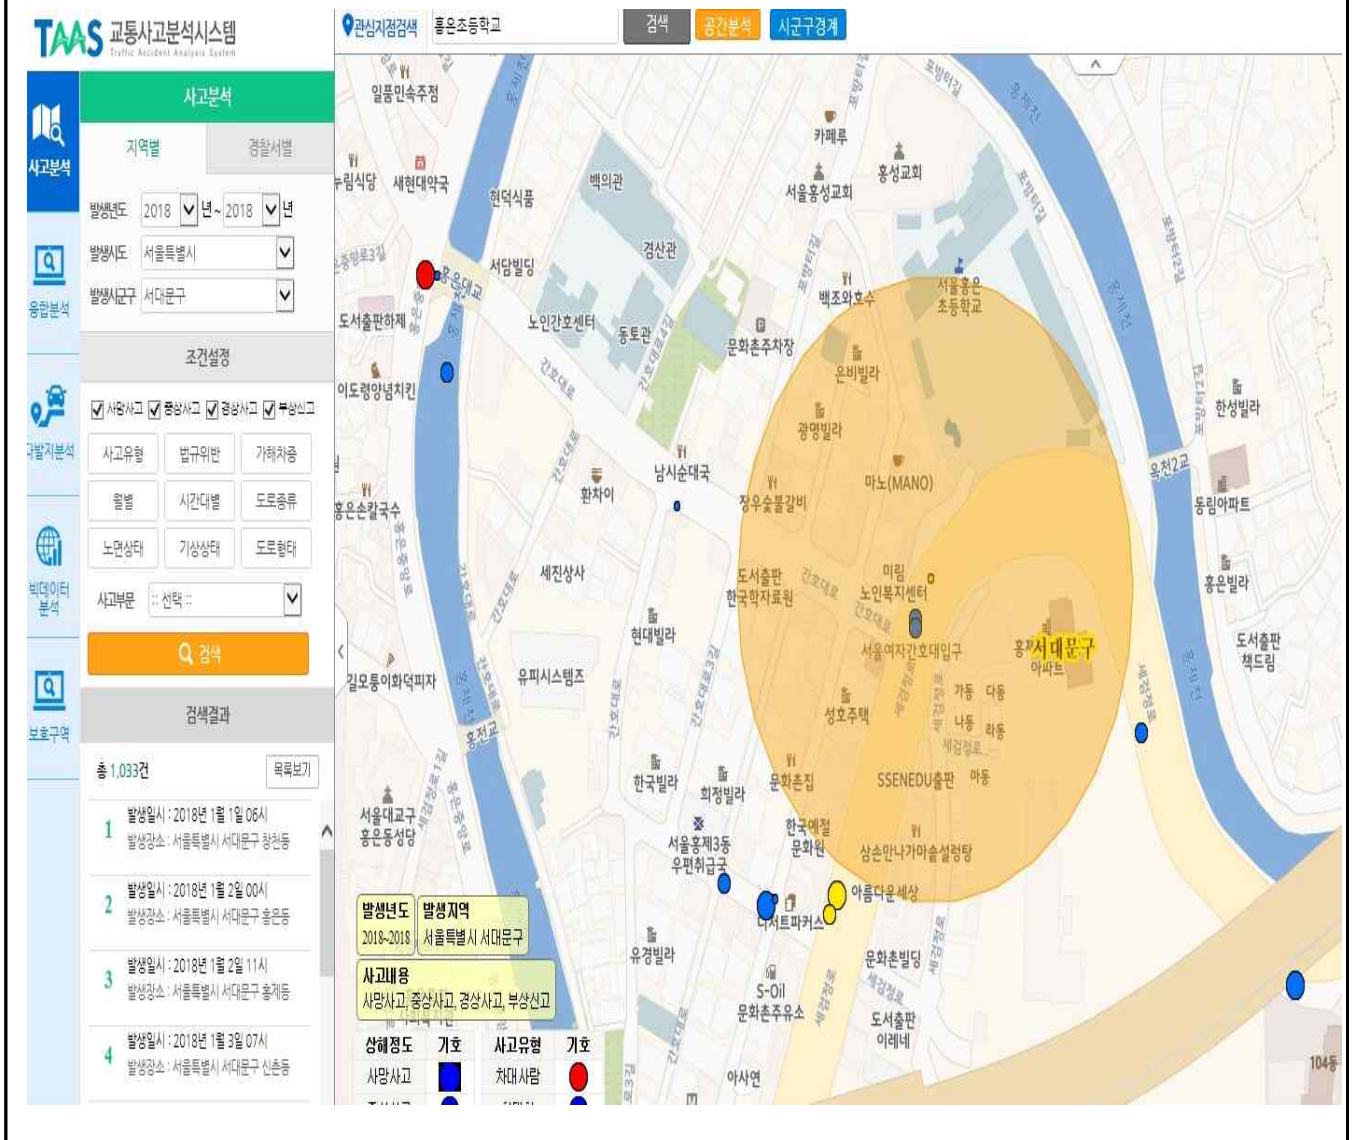
어린이보호구역 주변 교통사고 발생 현황 분석

대상시설	홍은초등학교					
위 치	서대문구 세검정로 105					
2018년 교통사고 발생현황 (반경100m 범위내) ※도로교통공단 교통사고분석시스템 (TAAS) 참조	사고 내용	사망사고	중상사고	경상사고	부상신고 사고	계
		0 (건)	0 (명)	0(명)	0 (명)	0 (명)
	사고 유형	차대사람	차대차	차량단독		계
		(건)	2 (건)	1 (건)		3(건)
