어린이보호구역 신규지정 검토의견

어린이보호구역 주변 교통사고 발생 현황 분석

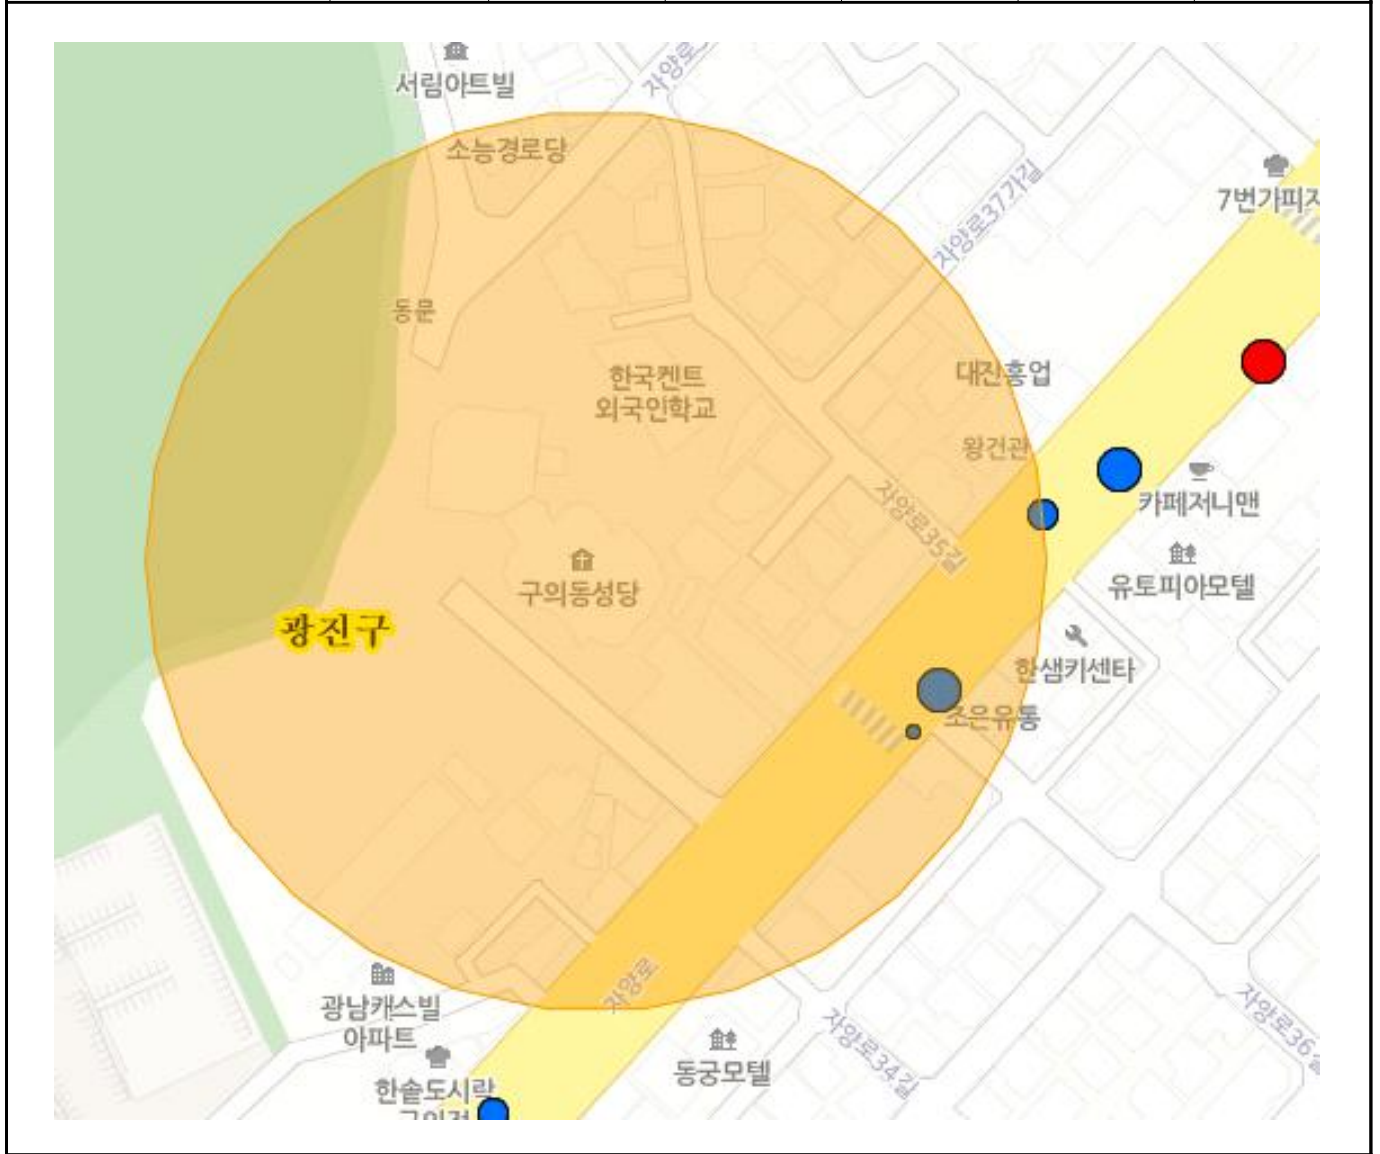
대상시설	한국켄트외국인학교					
위 치	광진구 자양로35길 13					
2016년 교통사고 발생현황 ※ 교통사고분석시스템 (TAAS) 참조	사고 내용	사망사고	중상사고	경상사고	부상신고 사고	계
		0 (건)	1 (건)	0 (건)	1 (건)	2(건)
	사고 유형	차대사람	차대차	차량단독		계
		0 (건)	2 (건)	0 (건)		2(건)
