어린이보호구역 지정 검토의견

연번	3	관할구청	서초구	관할경찰서	서초경찰서
시설명	남태령어린이집		소재지	서초구 전원말길 6	
어린이보호구역 지정 신청 구간(청색)

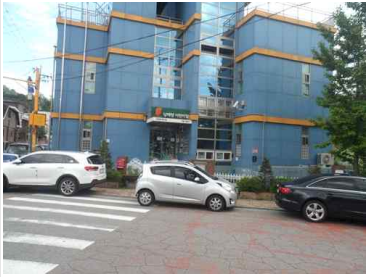
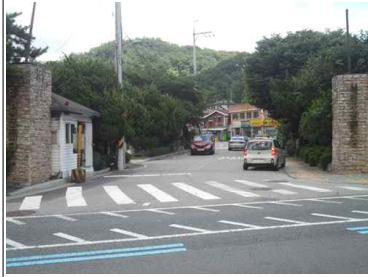
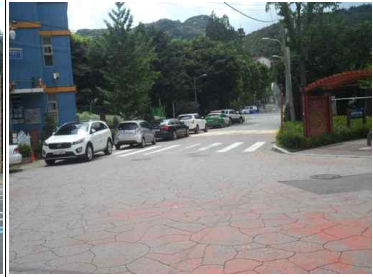
현장사진	시·종점 구간

어린이집 정문		㉗지점		㉑지점
현황 및 문제점	<ul style="list-style-type: none"> 요청지점은 과천대로와 연결된 지점부터 남태령어린이집까지의 전원말길임 도로의 한쪽편은 보차도가 분리되어 있으며 공원쪽으로는 화단이 조성되어 있음 차량들이 보도를 점령하고 있으며 어린이집 건너편에는 남태령어린이 공원이 있고 주변에 남태령마을회관 및 경로당이 위치하고 있음 				
검토결과	<ul style="list-style-type: none"> 요청지점은 보도위 차량의 불법 점유, 어린이의 보행통로 미비 등으로 안전한 통학로 확보를 위해 보호구역으로 지정하는 것이 타당할 것으로 사료됨 ㉑지점 횡단보도 전방에 정지선(#530) 설치 ㉒지점은 어린이보호구역 구간에는 포함되지 않지만 시·종점에 인접하고 있으며 어린이의 안전한 보행통로 확보를 위해 길가장자리선(#516)을 설치할 필요가 있음 향후 불법 주정차 감시카메라 설치 등 불법 주정차 차량에 대한 지속적인 단속이 필요함

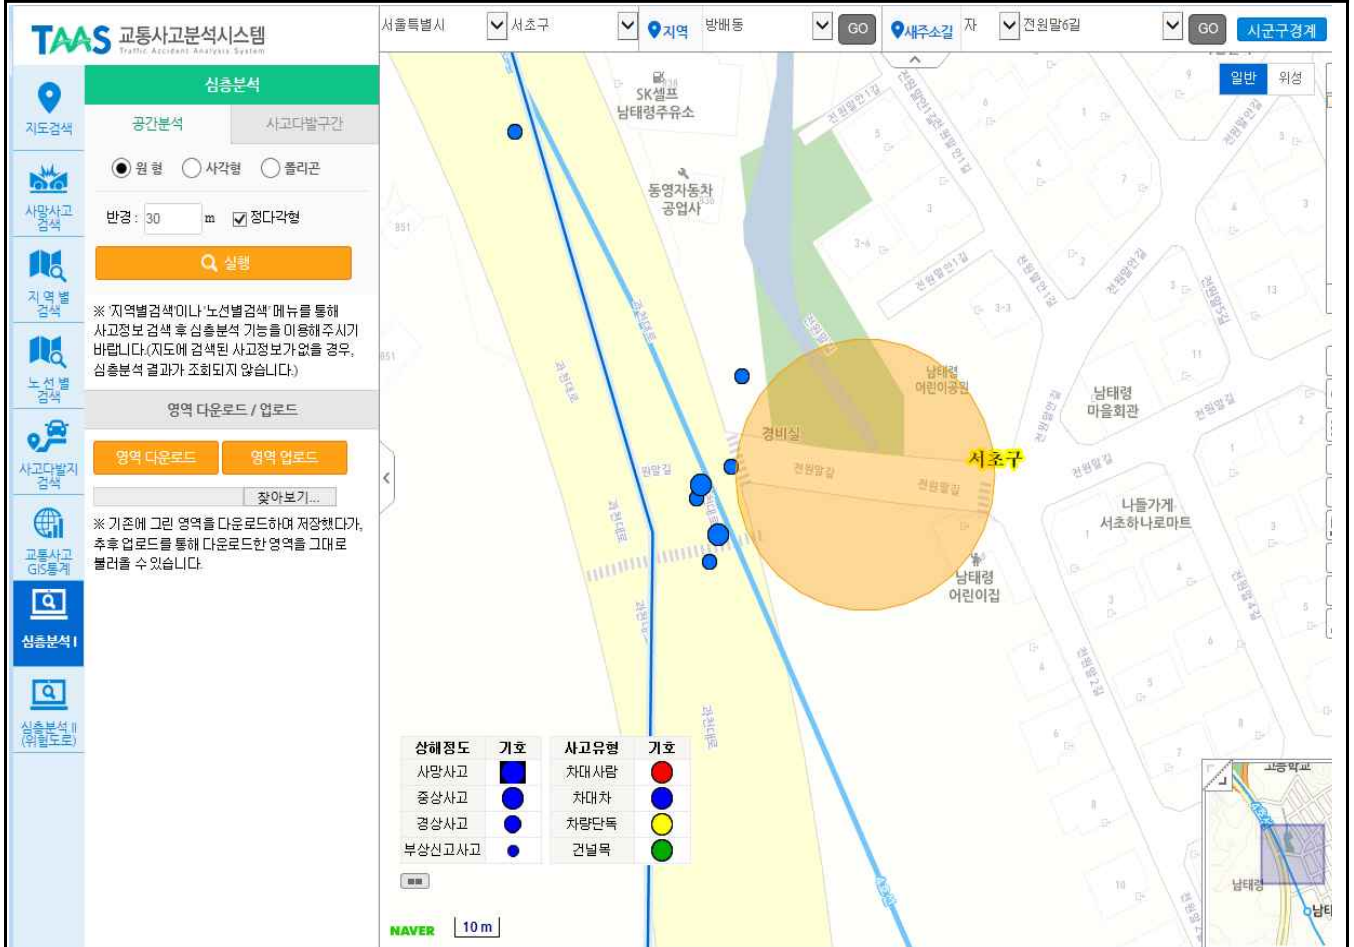
어린이보호구역 주변 교통사고 발생 현황 분석

대상시설	남태령어린이집					
위 치	서울시 서초구 전원말길 6					
2016년 연간 교통사고 발생현황 ※ 교통사고분석시스템 (TAAS) 참조	사고 내용	사망사고	중상사고	경상사고	부상신고 사고	계
		0 (건)	0 (건)	0 (건)	0 (건)	0 (건)
	사고 유형	차대사람	차대차	차량단독		계
		0 (건)	0 (건)	0 (건)		0 (건)

※ 사고자료 : 도로교통공단 교통사고분석시스템(TAAS)
