어린이보호구역 지정 검토의견

어린이보호구역 주변 교통사고 발생 현황 분석

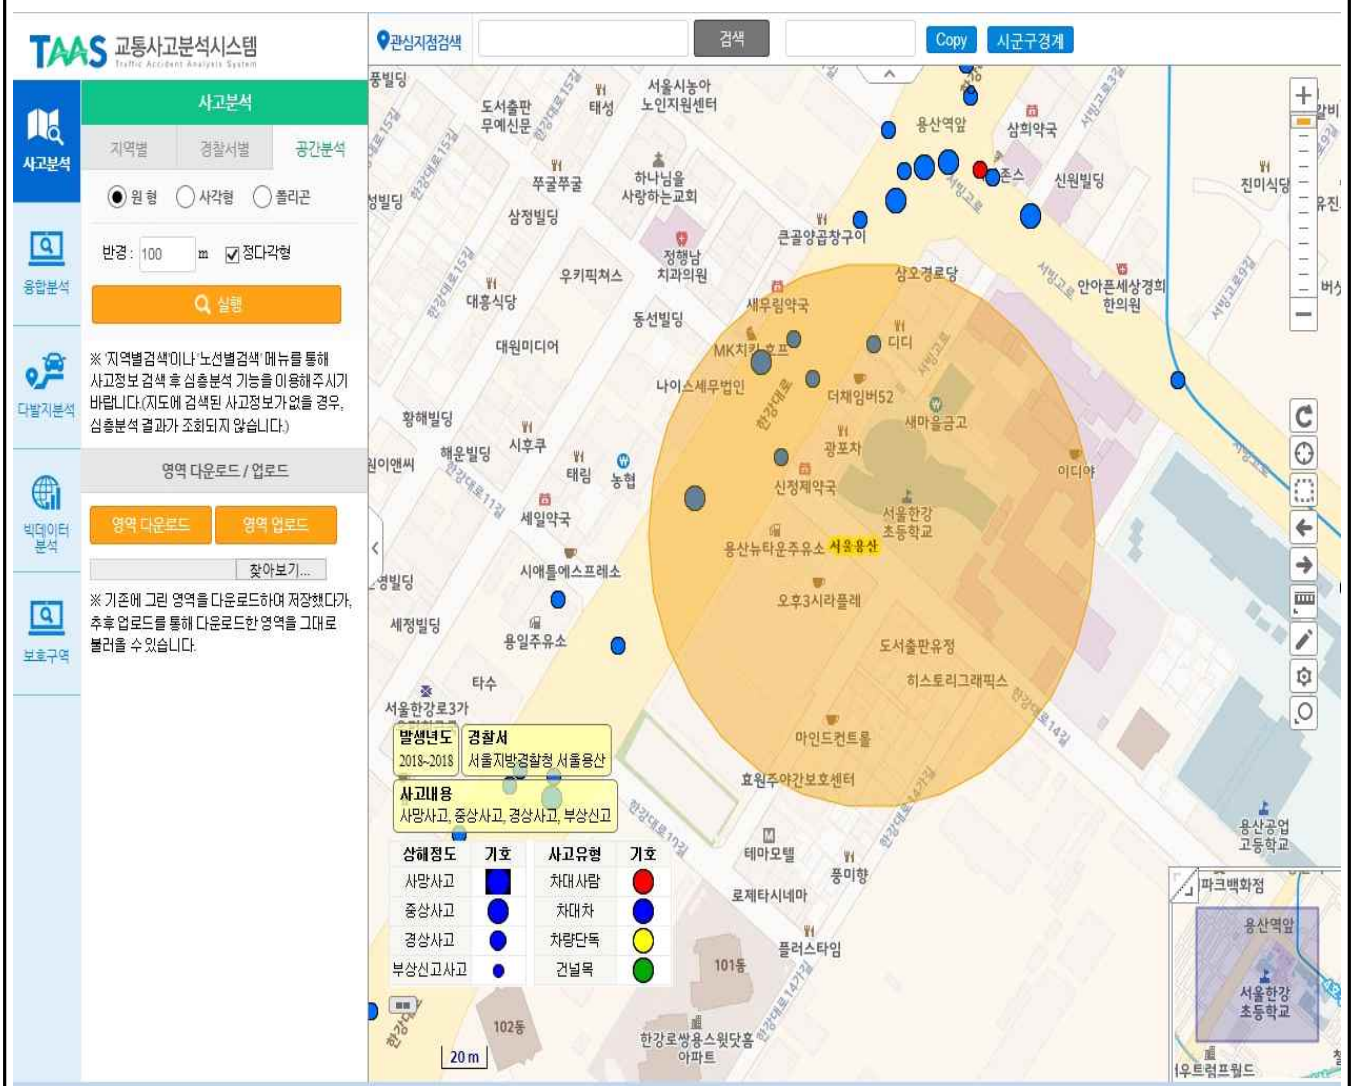
대상시설	서울한강초등학교					
위 치	서울시 용산구 한강대로14길 9					
2018년 연간 교통사고 발생현황 (반경100m범위내)	사고 내용	사망사고	중상사고	경상사고	부상신고 사고	계
		0 (건)	2 (건)	4 (건)	0 (건)	6 (건)
	사고 유형	차대사람	차대차	차량단독		계
		0(건)	6 (건)	0 (건)		6 (건)
