# 어린이보호구역 지정 검토의견

# 어린이보호구역 주변 교통사고 발생 현황 분석

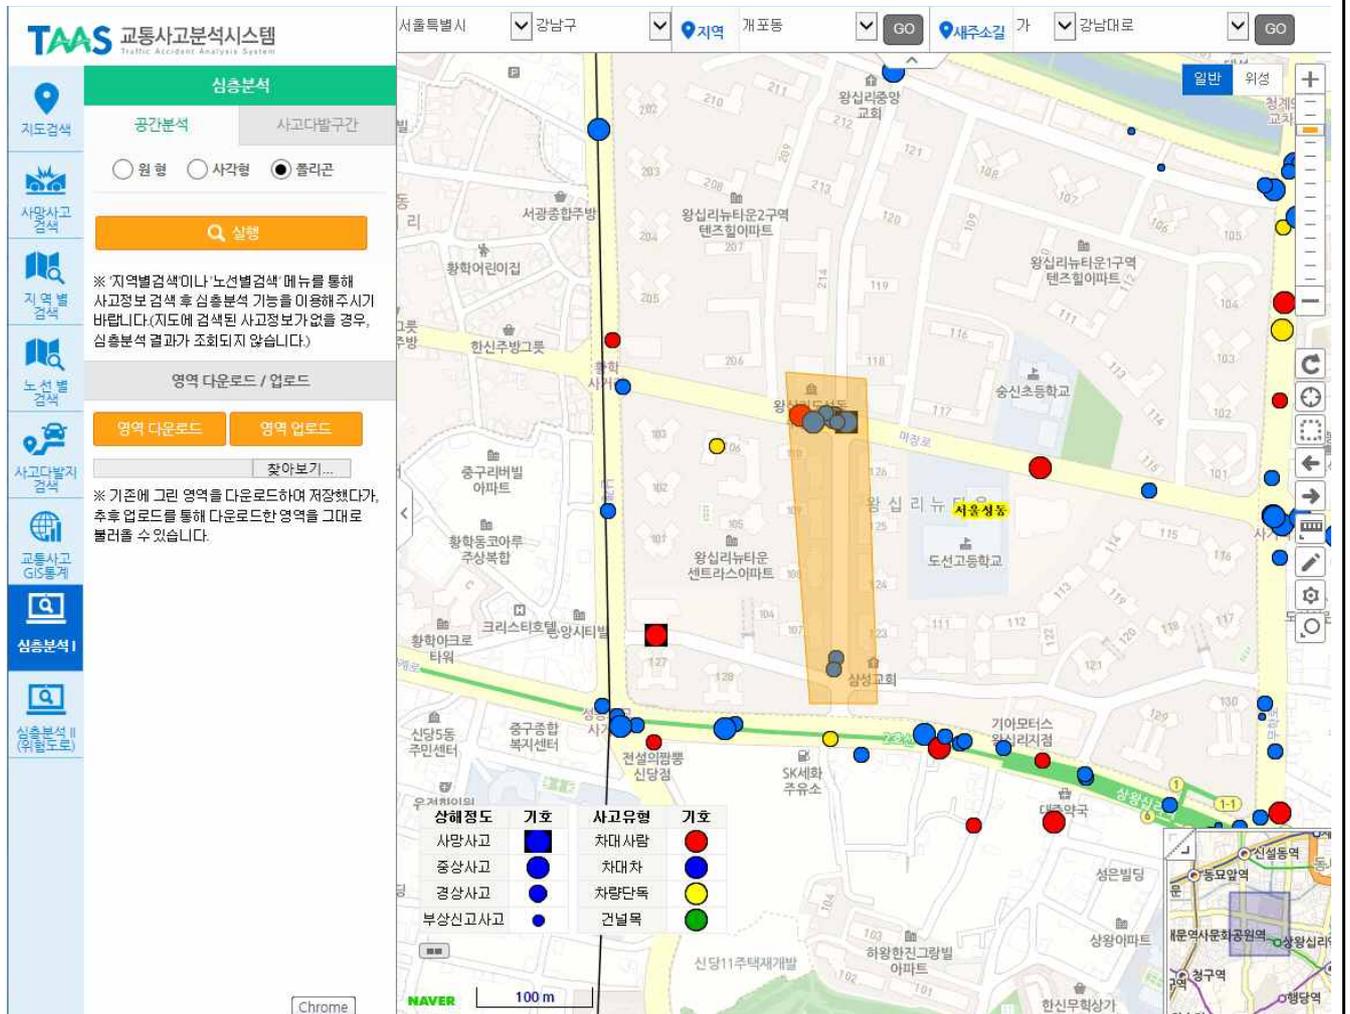
대상시설	송신초등학교					
위 치	서울시 성동구 마장로 161					
2016년 연간 교통사고 발생현황 (반경50m범위내)	사고 내용	사망사고	중상사고	경상사고	부상신고 사고	계
		1 (건)	3 (건)	4 (건)	0 (건)	8 (건)
	사고 유형	차대사람	차대차	차량단독		계
		1 (건)	7 (건)	0 (건)		8 (건)

※ 사고자료 : 도로교통공단 교통사고분석시스템(TAAS)
