어린이보호구역 확대지정 검토의견

연번	4	관할구청	서초구청	관할경찰서	방배경찰서											
시설명	방현초등학교		소재지	서초구 효령로 58												
어린이보호구역 확대지정 신청구간 (적색)	<p>- 기지정구간 : 청색 - 확대지정구간 : 적색</p>															
현장사진	효령로2길 서측 시점부		확대요청 시점부(서측)		확대요청 보호구역 (동측)											
	<p>■ 효령로2길 현황</p> <ul style="list-style-type: none"> · 보차도구분이 없는 1차로 동→서 일방통행로 · 남부순환로 와 효령로에 접해있어 통행량이 많은 이면도로

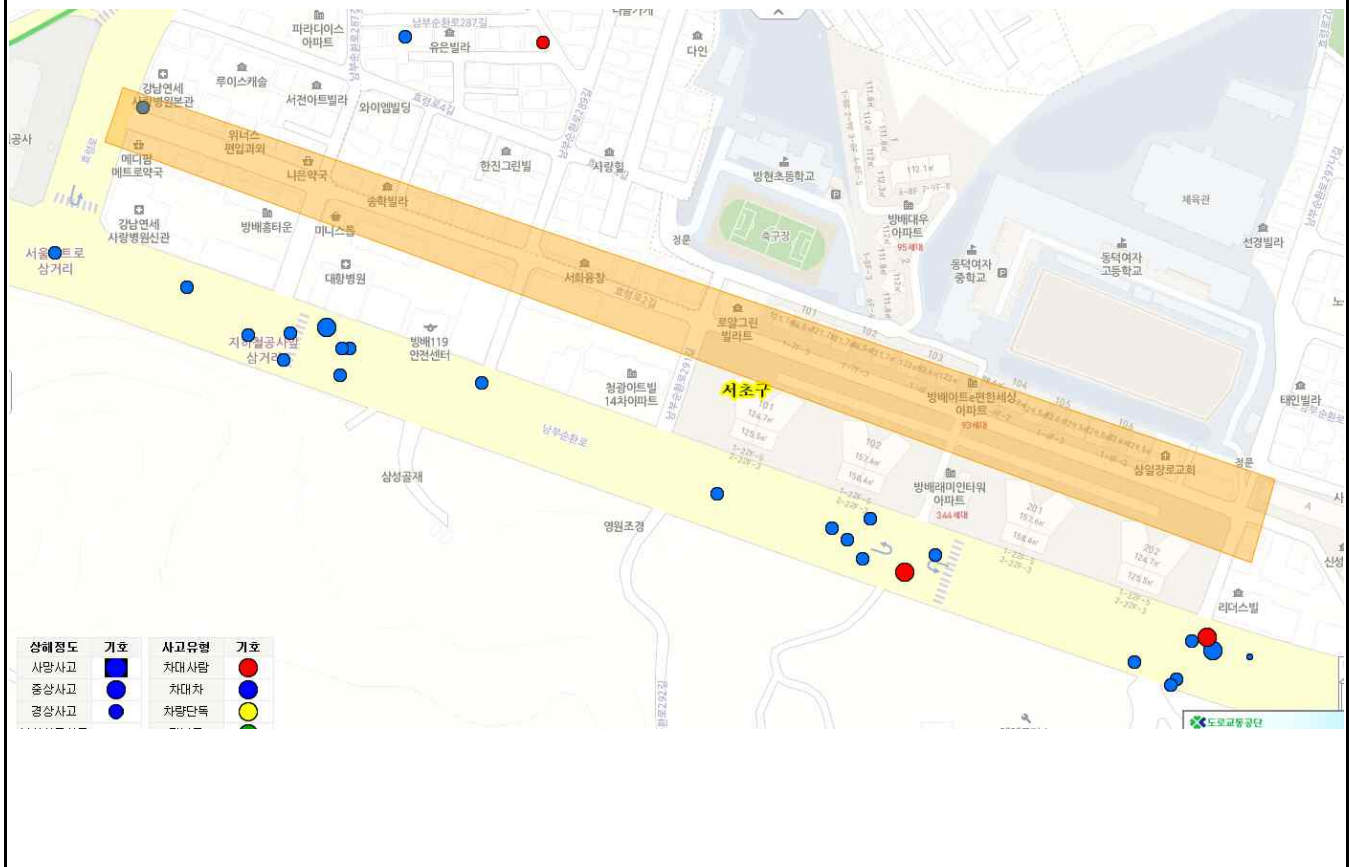
대상시설	방현초등학교					
위 치	서초구 효령로 58					
2017년 교통사고 발생현황 어린이보호구역 확대구간 주변 ※ 교통사고분석시스템 (TAAS) 참조	사고 내용	사망사고	중상사고	경상사고	부상신고 사고	계
		0 (건)	0 (건)	1 (건)	0 (건)	1 (건)
	사고 유형	차대사람	차대차	차량단독		계
		0 (건)	1 (건)	0 (건)		1(건)
