# 03. 여의상류IC 진입램프(현황+개선)

I·SEOUL·U	설계사	(주) 천 일	최초작성				축척	1:2,000	도면명	03. 여의상류IC 진입램프(현황+개선)
			개정번호	일자	개정사유	작성일자				
사업명	도시고속도로 기능개선사업(2차) 기본 및 실시설계	시공사	개정번호	일자	개정사유	작성일자	검토일자	책임자	도면번호	일련번호

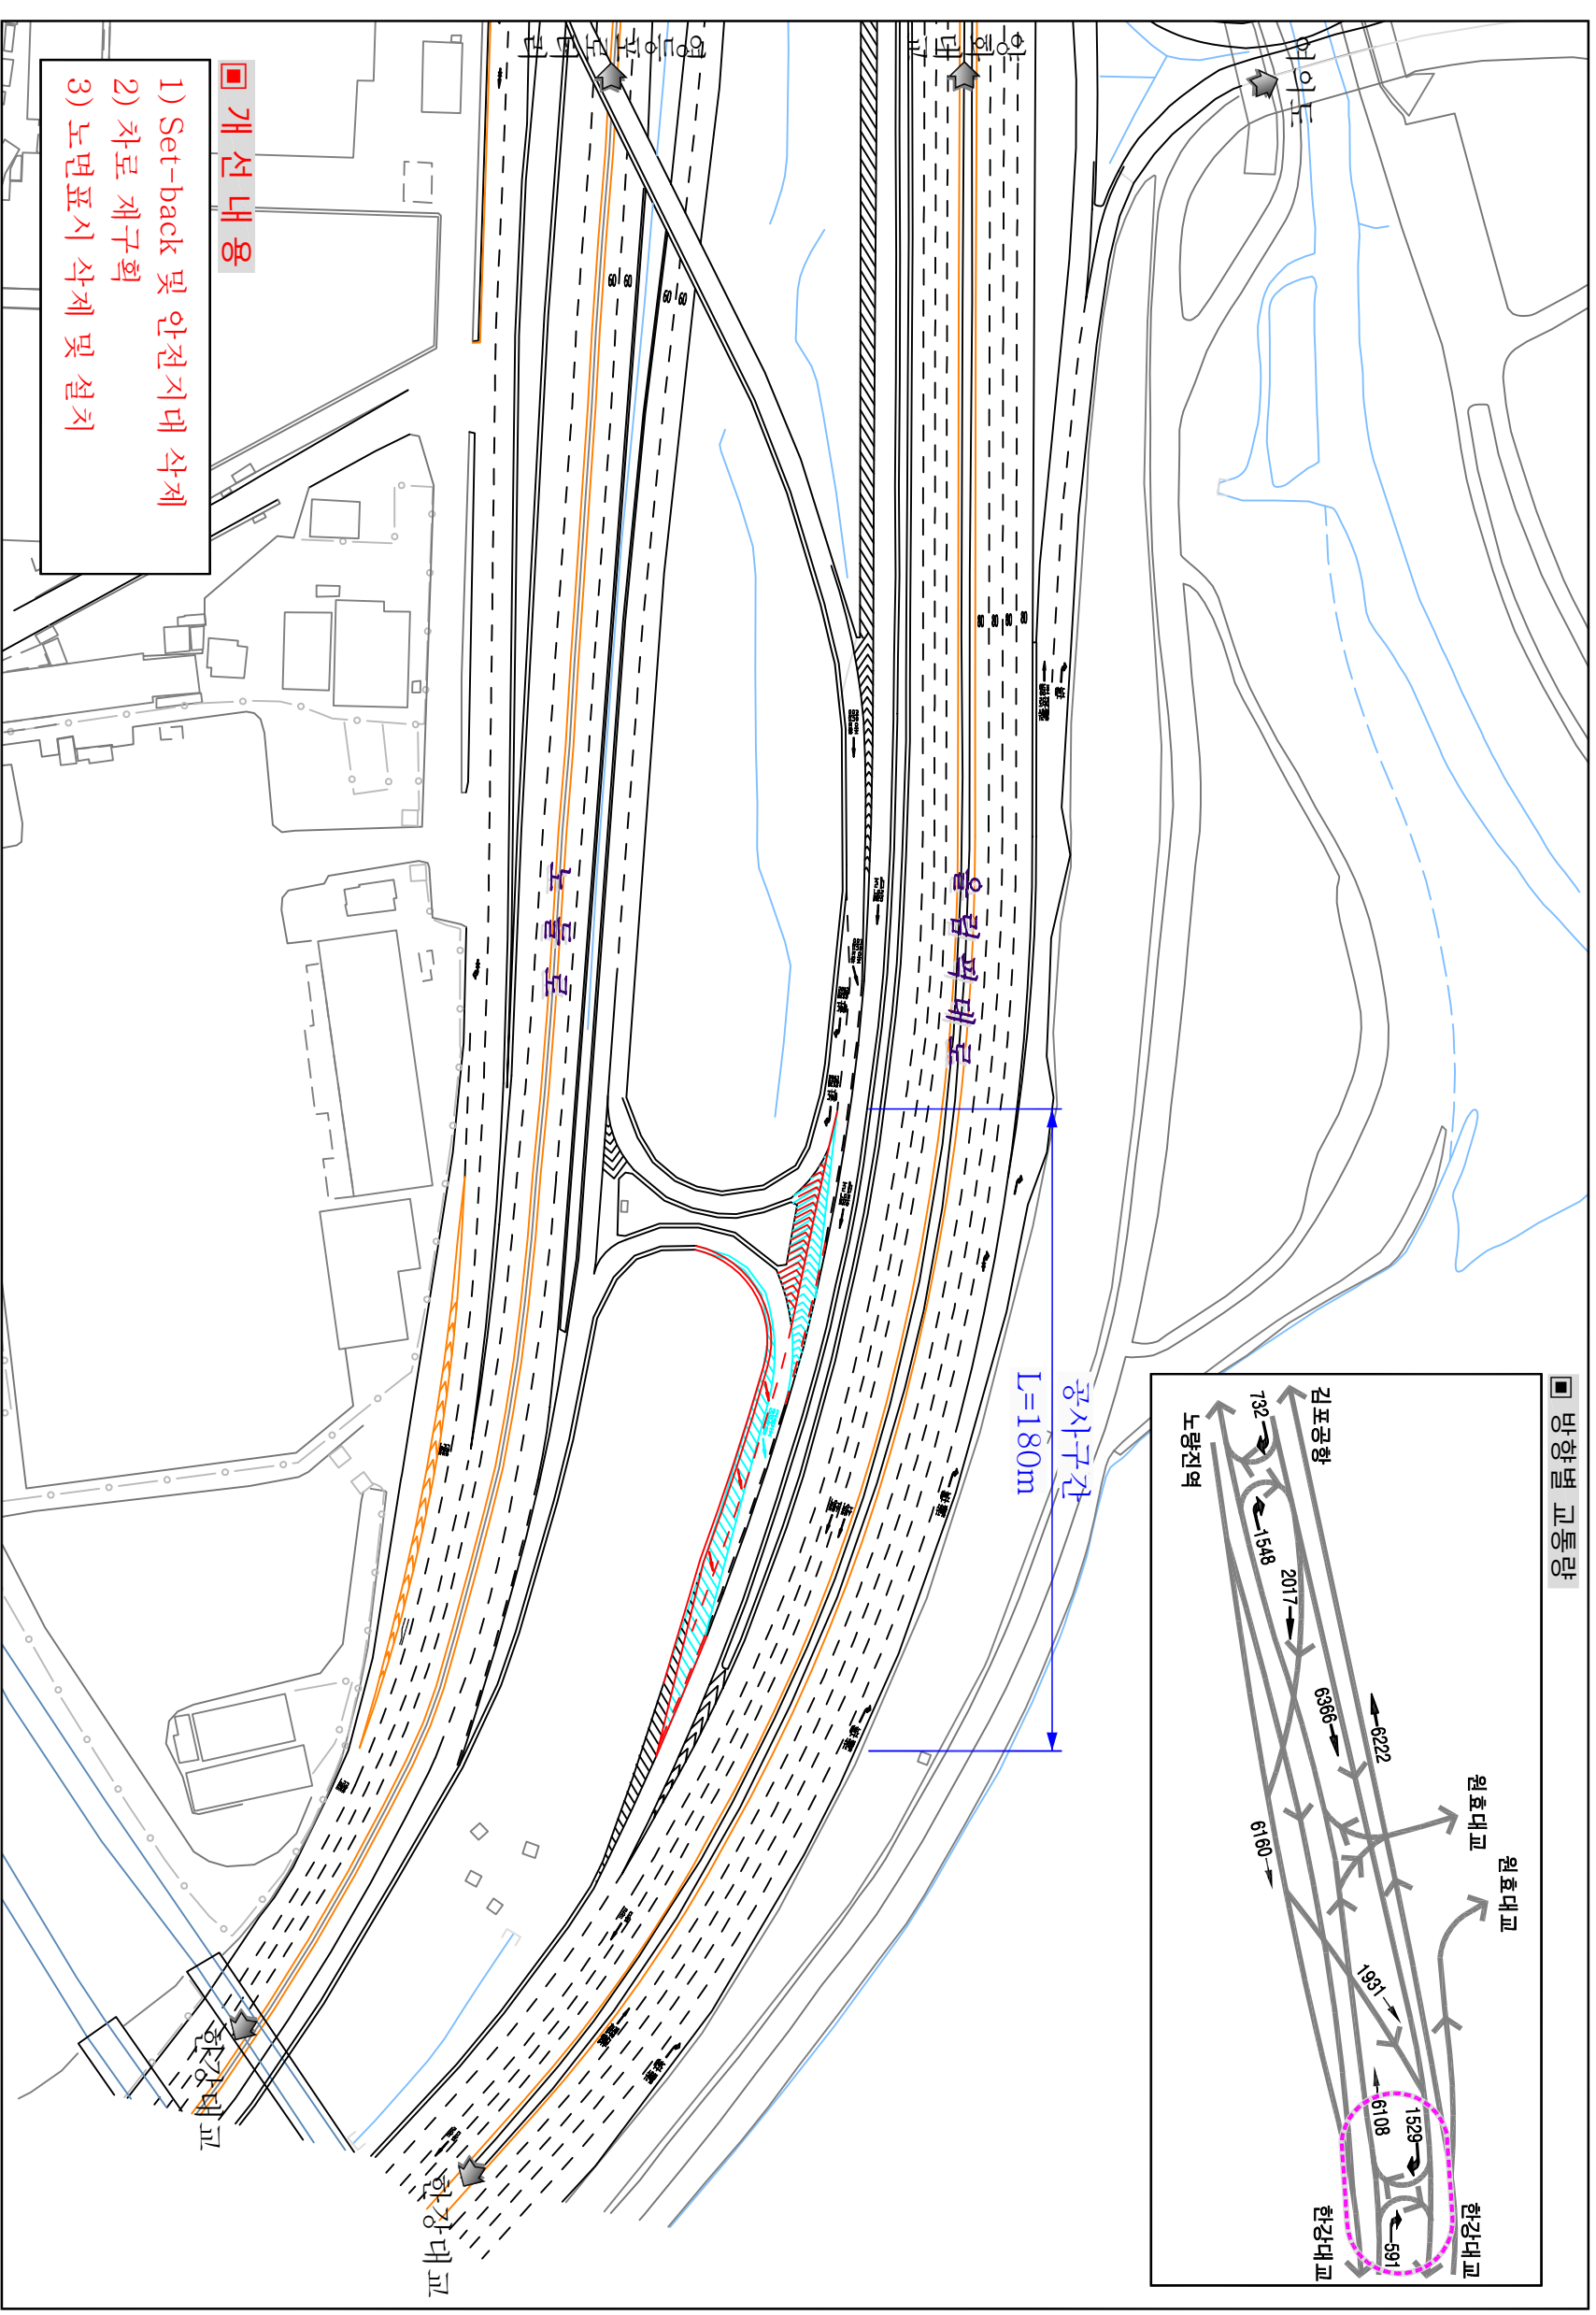
가로 서비스수준

구분	밀도(pcp/kmpl)	LOS
현황	22.60	E
개선	21.52	E
증감	▽ 1.08	-
