노인보호구역 지정 검토의견

노인보호구역 주변 교통사고 발생 현황 분석

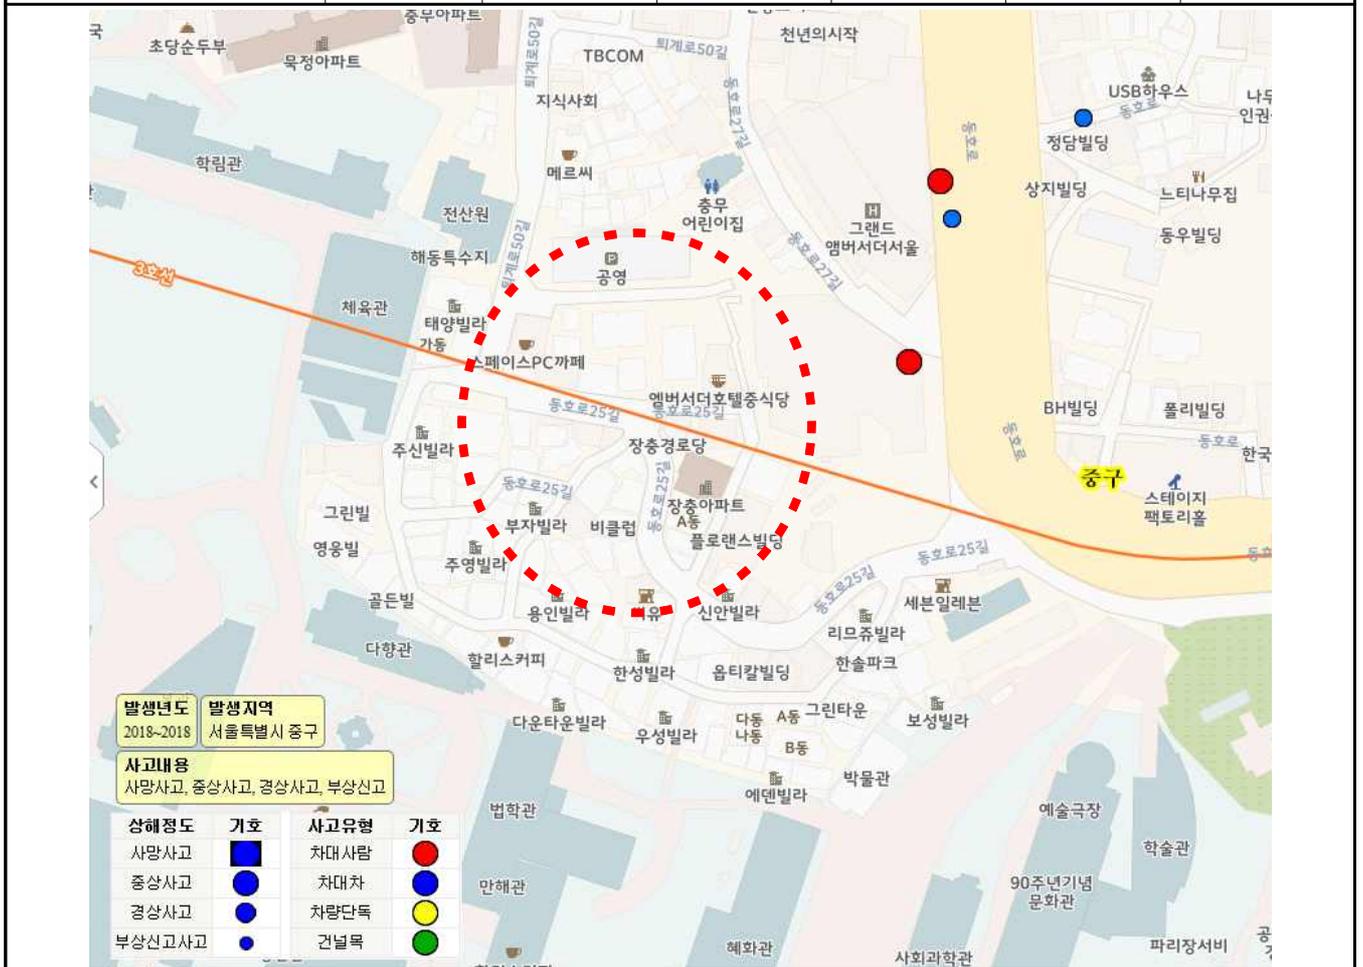
대상시설	장충경로당					
위 치	중구 동호로 25길 38					
2016년 교통사고 발생현황 (노인보호구역 요청구간) ※ 교통사고분석시스템 (TAAS) 참조	사고 내용	사망사고	중상사고	경상사고	부상신고 사고	계
		0 (건)	0 (건)	0 (건)	0 (건)	0 (건)
	사고 유형	차대사람	차대차	차량단독		계
		0 (건)	(건)	0 (건)		0 (건)
