준공사진

□사진대지

| 공사명 | 2018년 교통안전표지 설치 및 유지보수공사(연간단가)-4차 | | |

| 공사명 | 2018년 교통안전표지 유지보수공사(연간단가)-1차 | | |

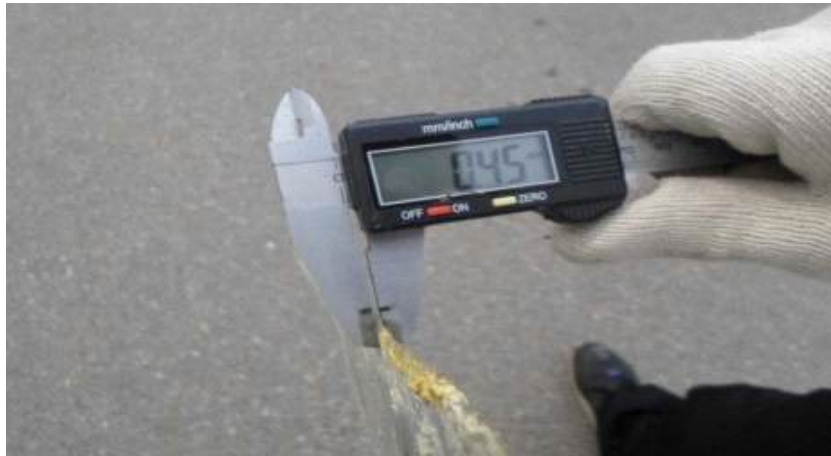
전

철판 두께 : 0.45mm

| | <p>노면 청소 및 작도</p> |

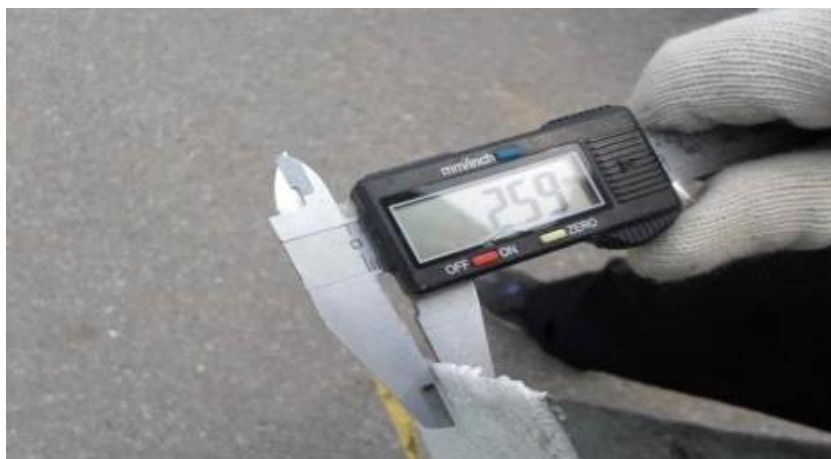
후

두께 : 2.59mm

| | <p>양생</p> |

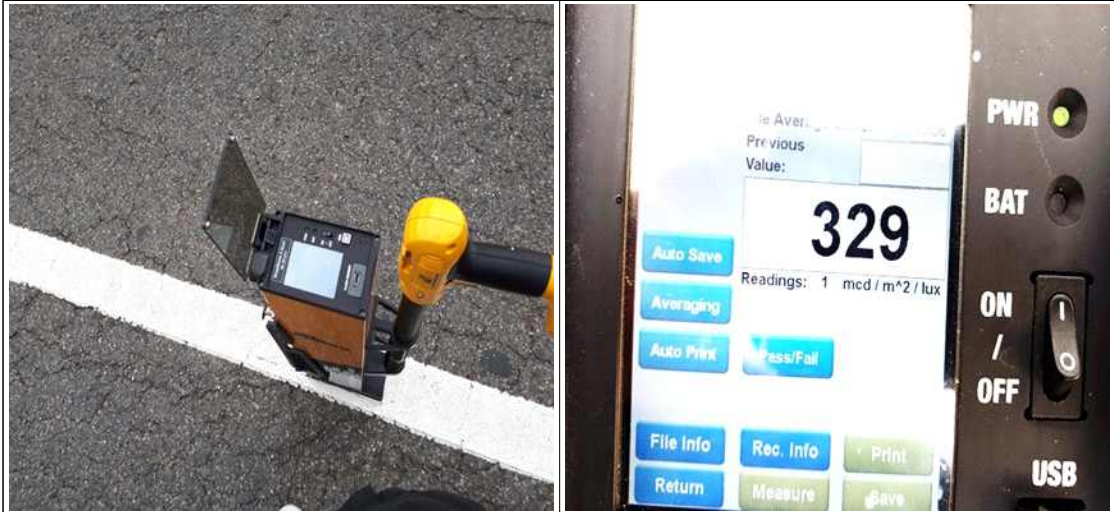
백색 휘도결과 329mcd/m²·Lux

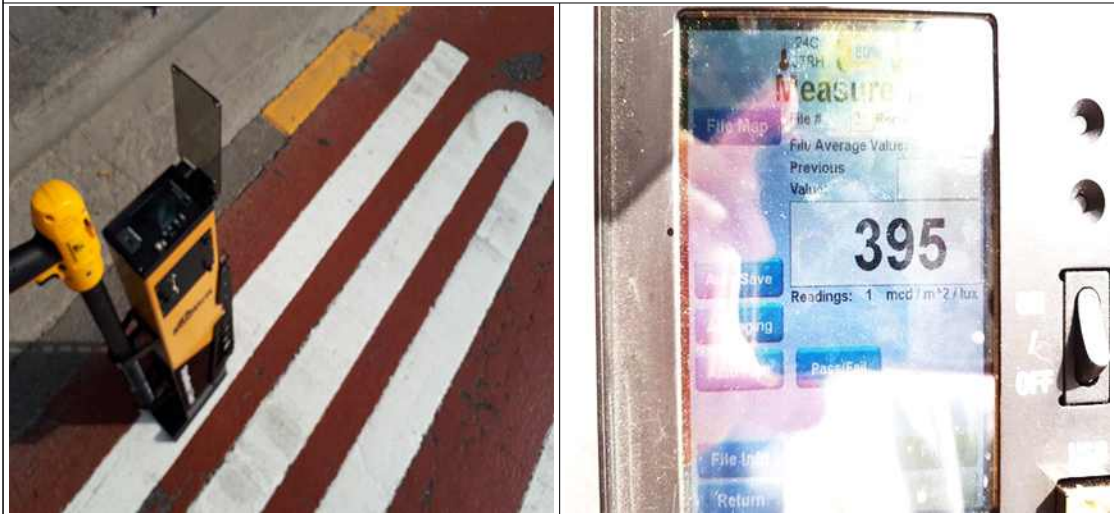
백색 휘도결과 395mcd/m²·Lux

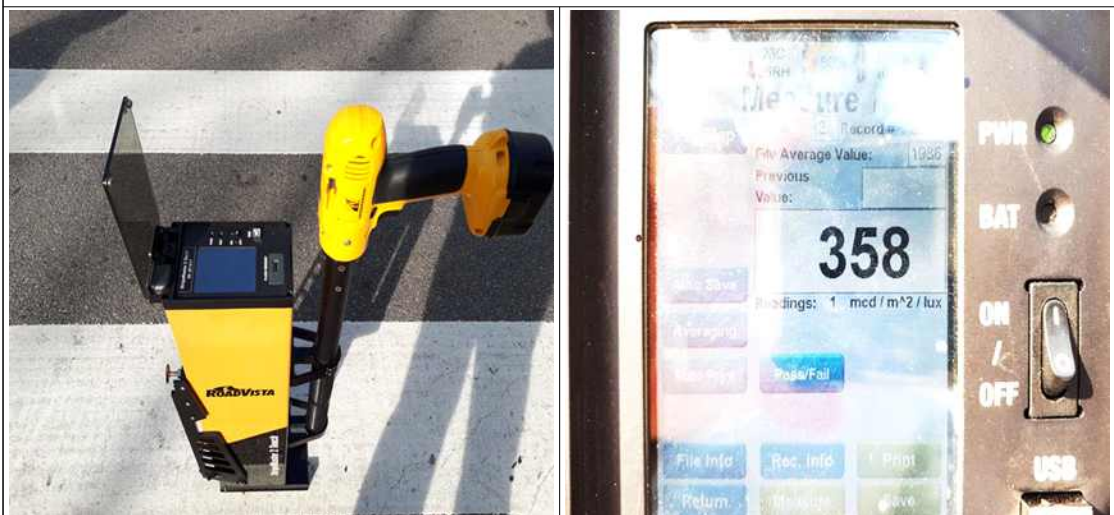
백색 휘도결과 358mcd/m²·Lux

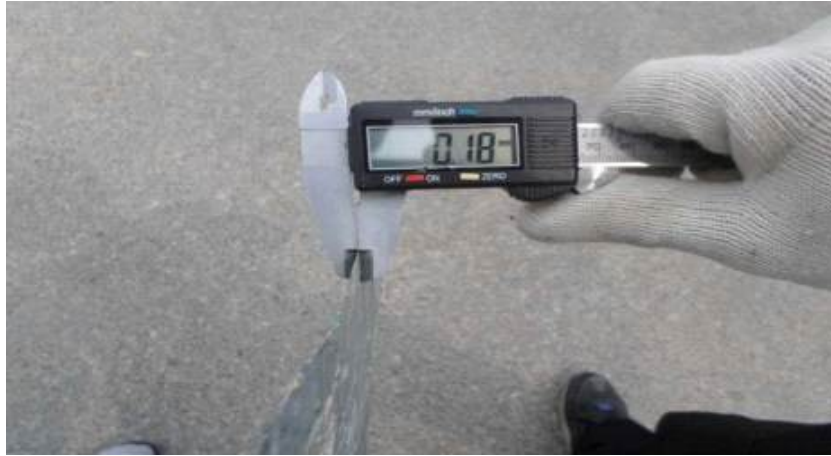
전

철판 두께 : 0.18mm

| | <p>노면 청소 및 작도</p> |

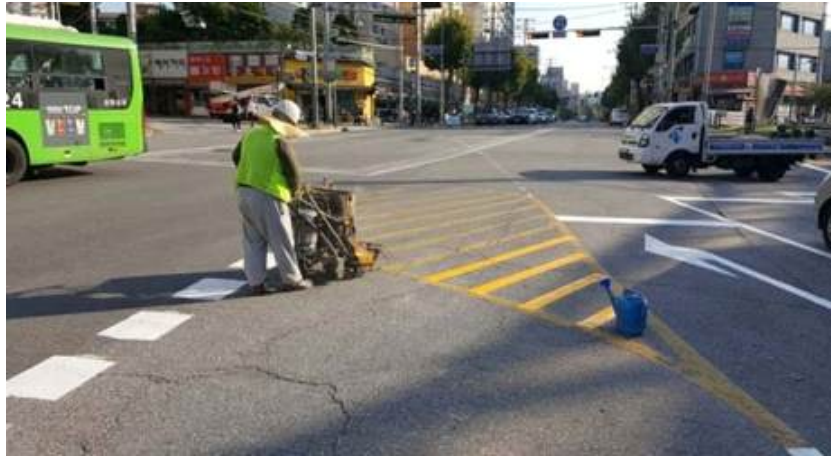
중

도색 후 건조

| | <p>용착 도색</p> |

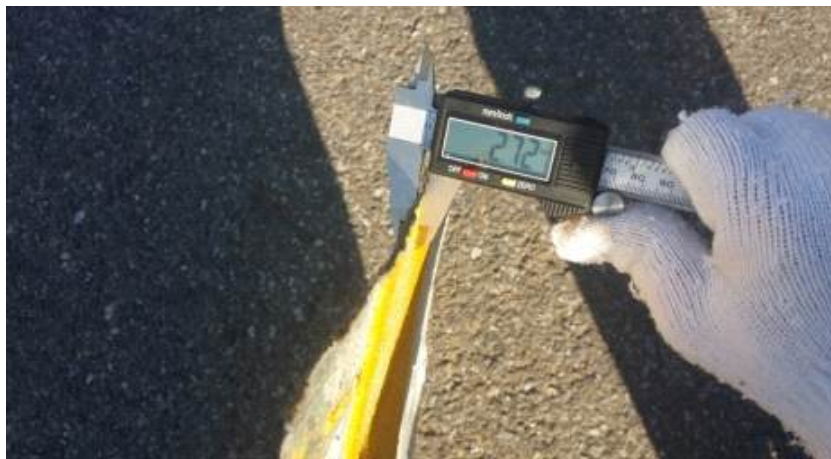
후

두께 : 2.72mm

| | <p>양생</p> |

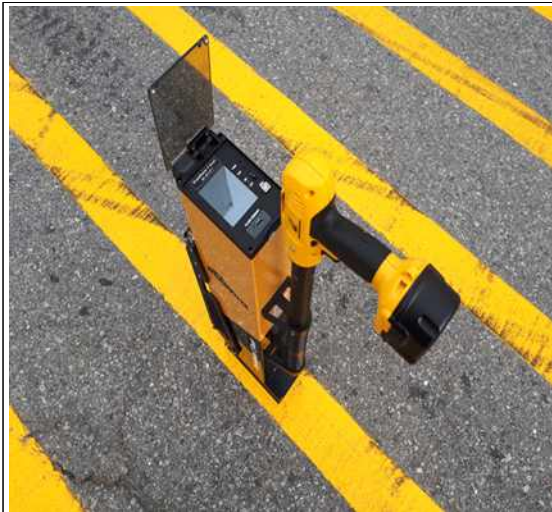
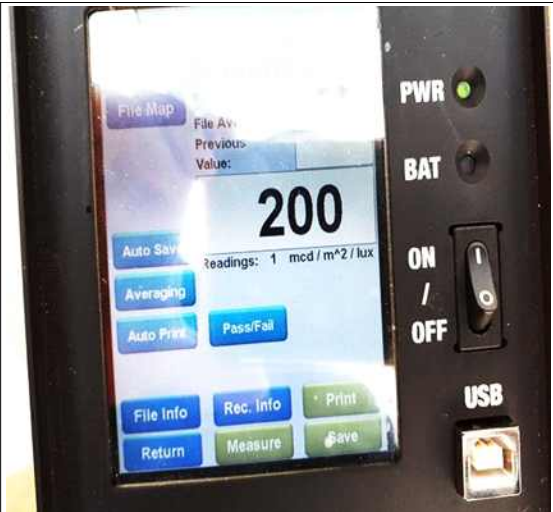
황색 휘도결과 200mcd/m²·Lux

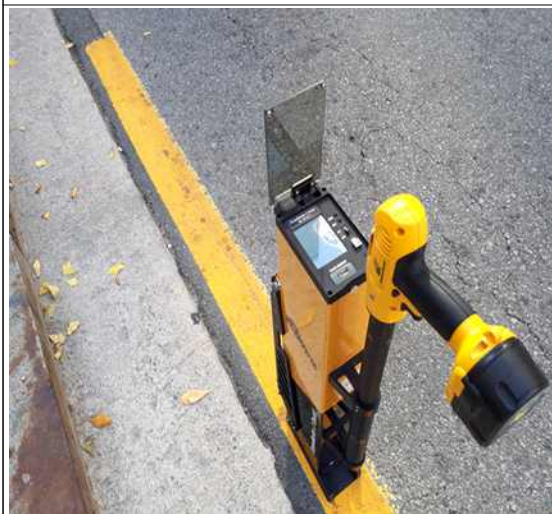
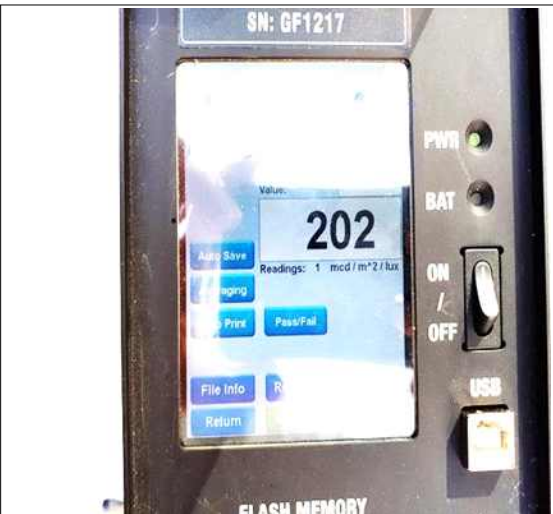
황색 휘도결과 202mcd/m²·Lux

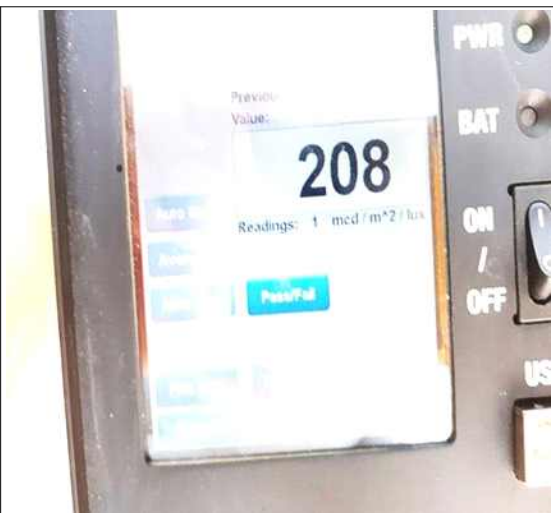
황색 휘도결과 208mcd/m²·Lux

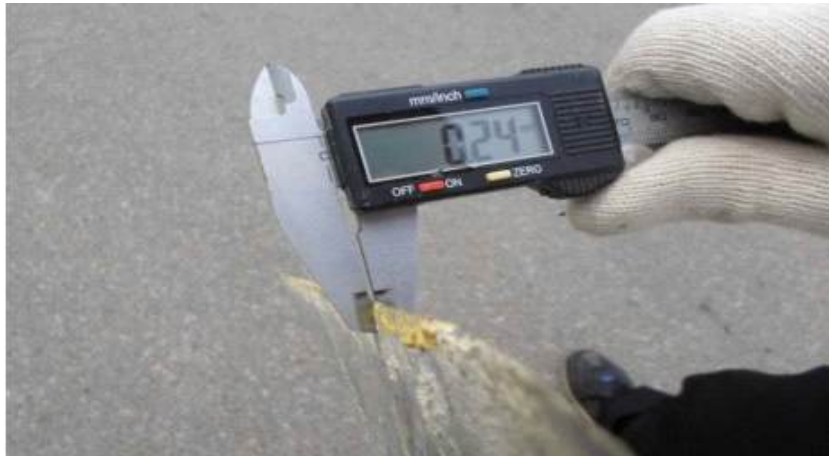
전

철판 두께 : 0.24mm

| <p>노면 청소 및 작도</p> | |

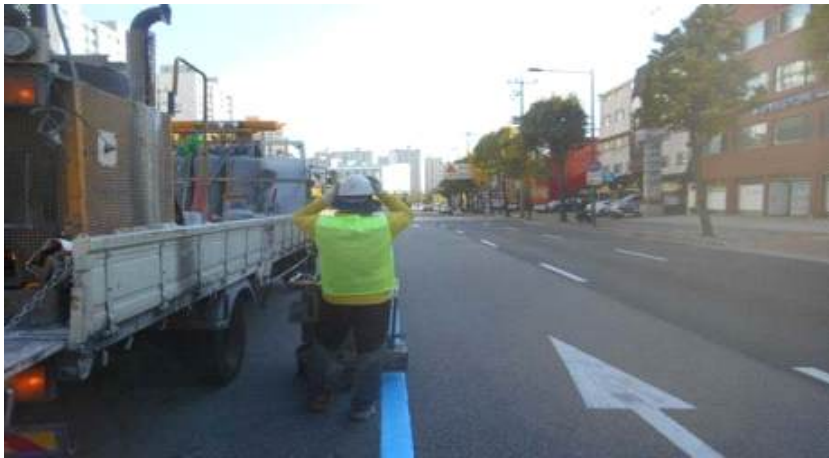
중

도색 후 건조

| <p>용착 도색</p> | |

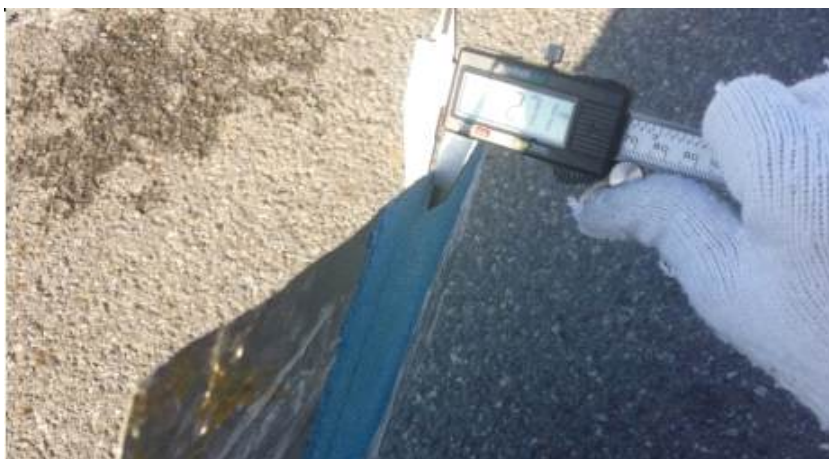
후

두께 : 2.71mm

| <p>양생</p> | |

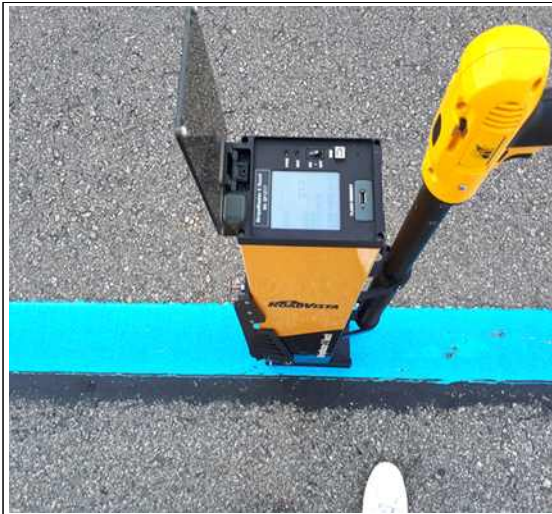
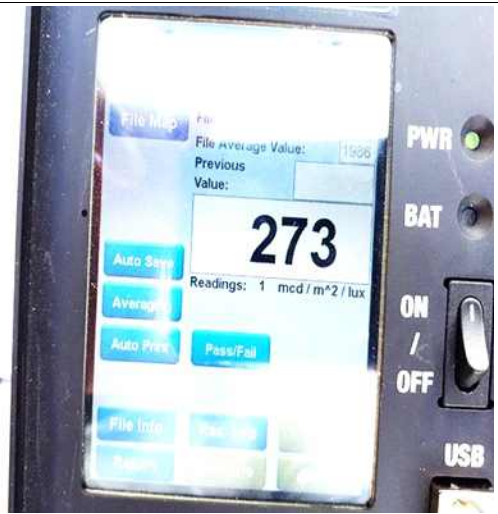
청색 휘도결과 273mcd/m²·Lux

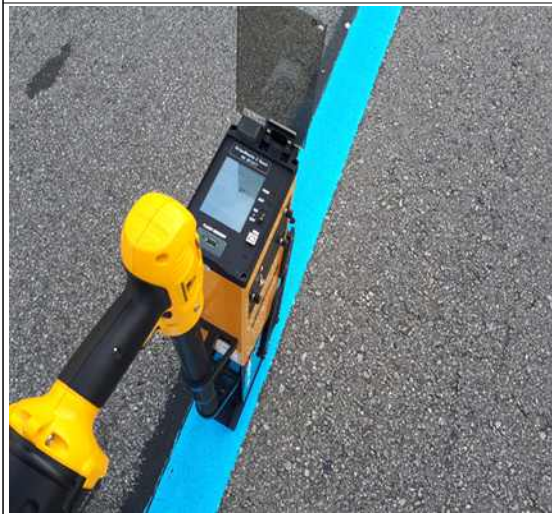
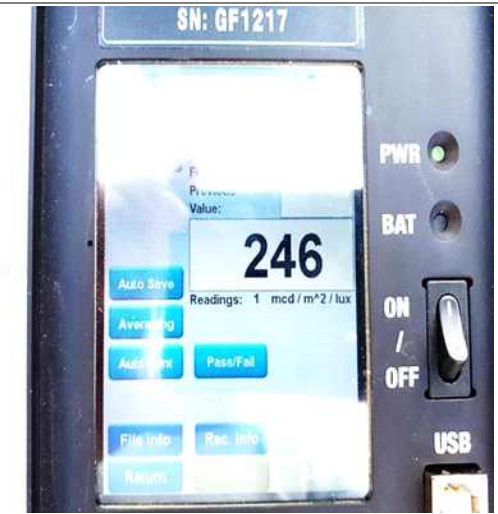
청색 휘도결과 246mcd/m²·Lux

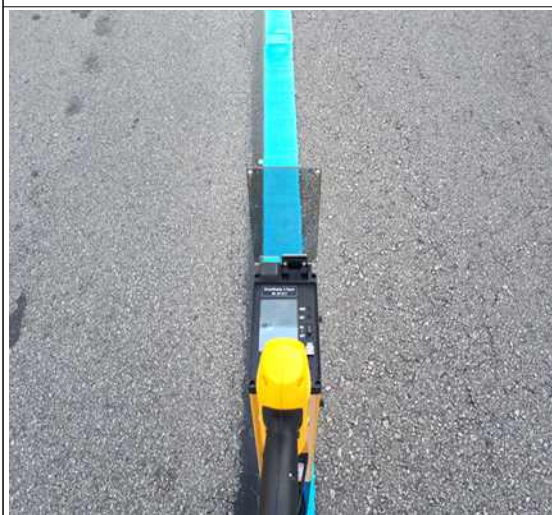
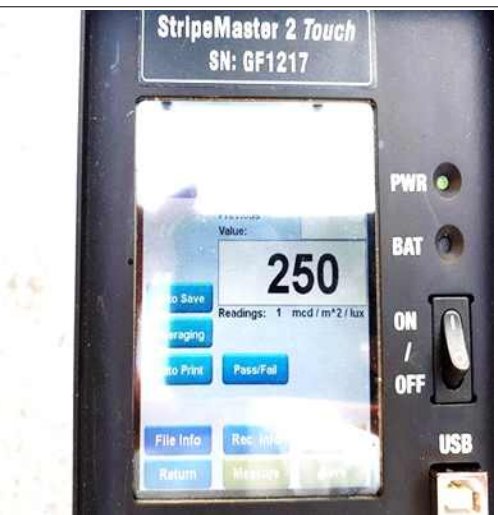
청색 휘도결과 250mcd/m²·Lux

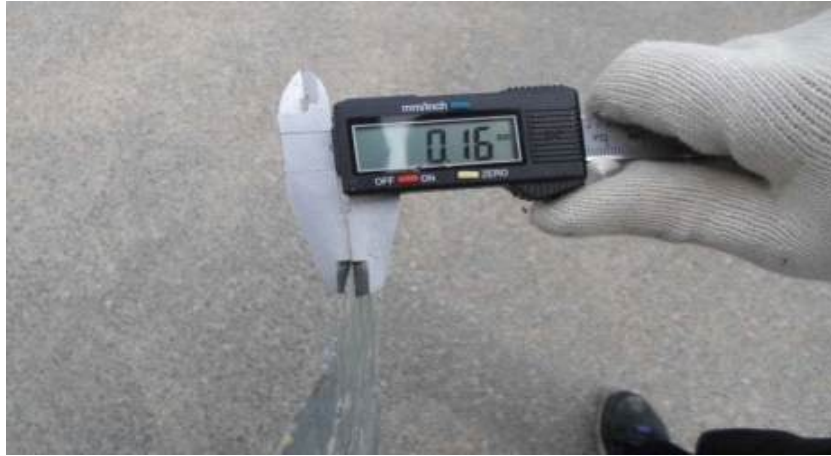
전

철판 두께 : 0.16mm

| <p>노면 청소 및 작도</p> | |

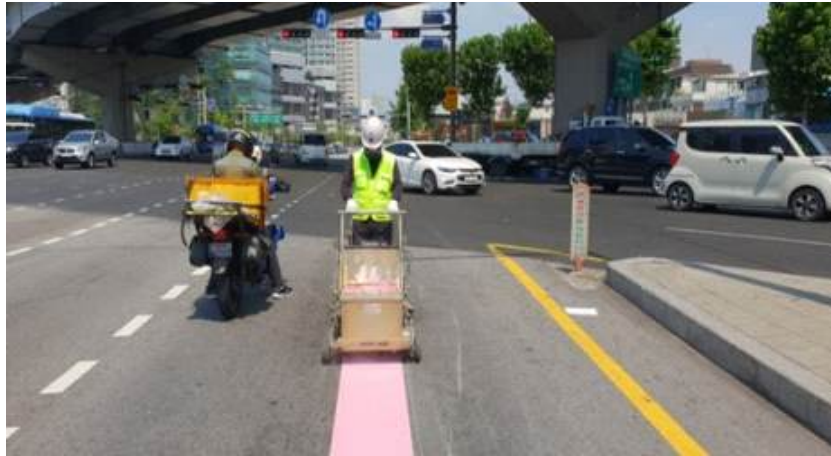
중

도색 후 건조

| <p>용착 도색</p> | |

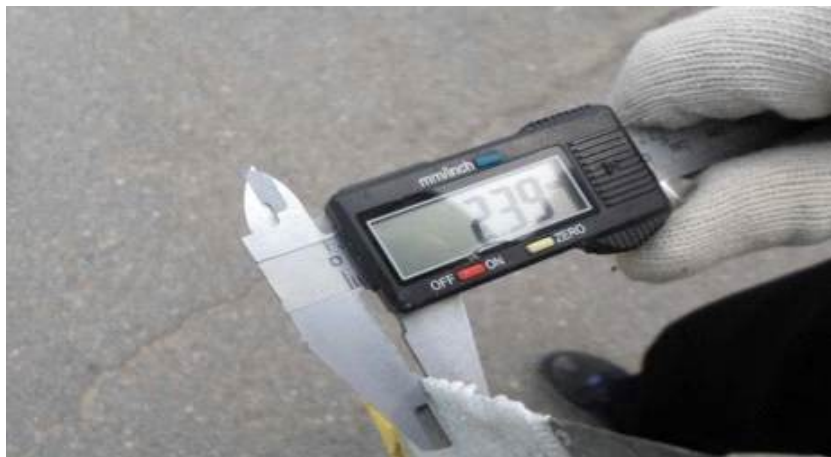
후

두께 : 2.39mm

| <p>양생</p> | |

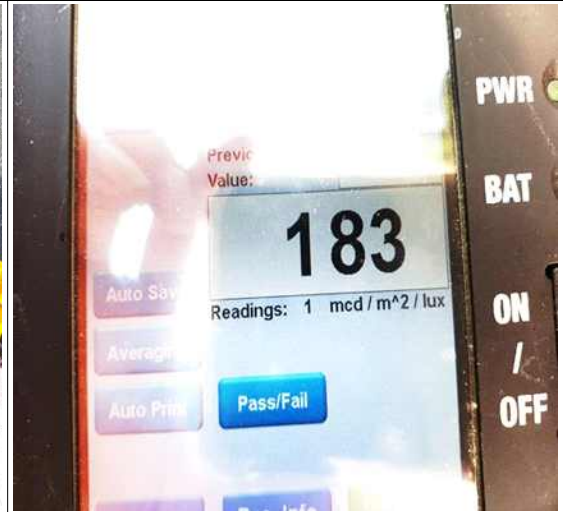
분홍색 휘도결과 183mcd/m²·Lux

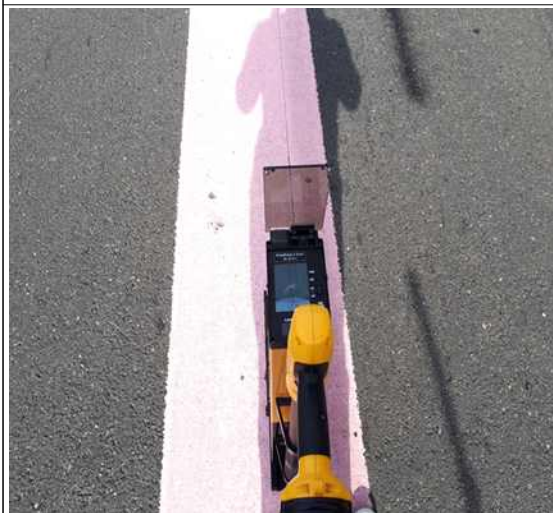
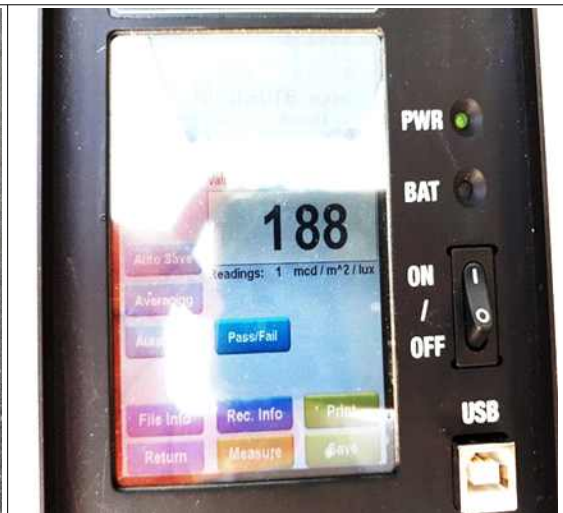
분홍색 휘도결과 188mcd/m²·Lux
