보수사진(12월)

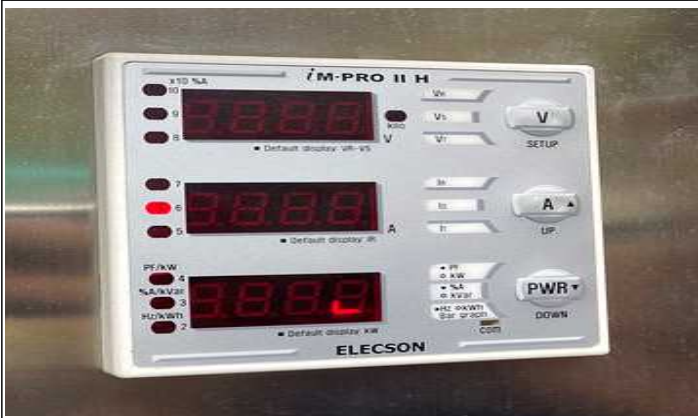
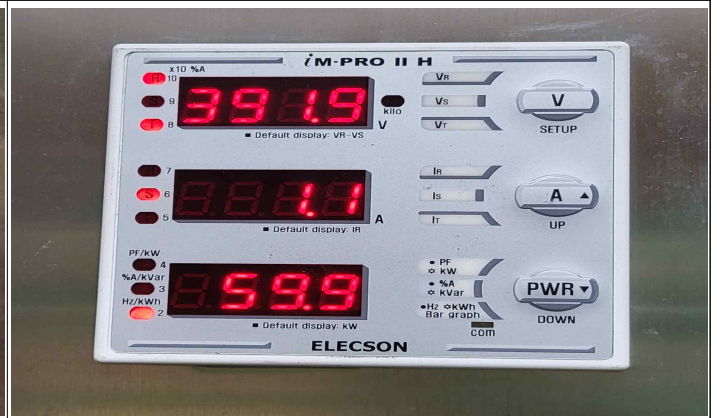
망우증압장 디지털전력량계 고장 정비(기기 교체)완료(12.09.)

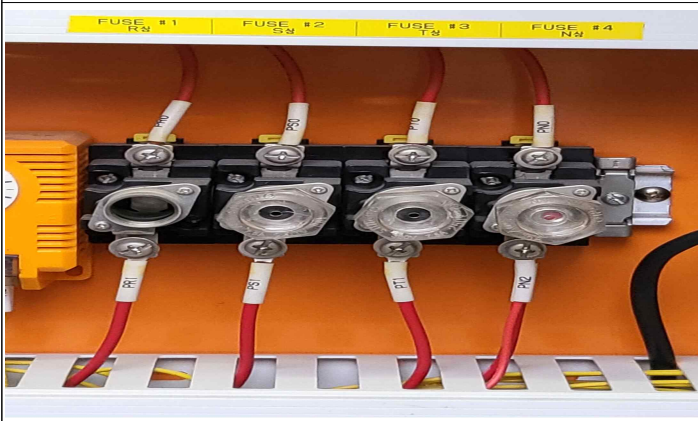
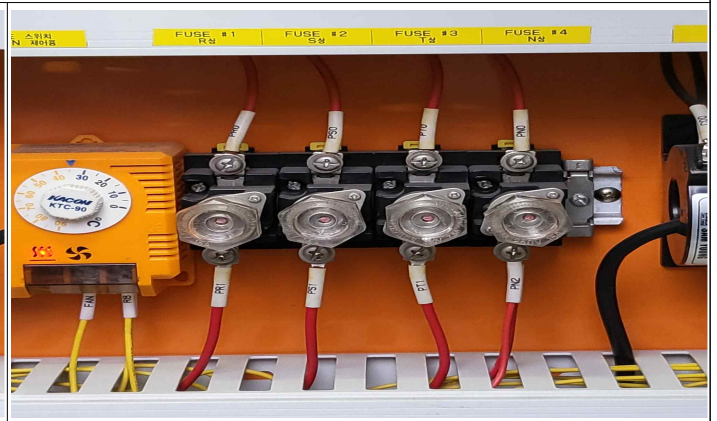
망우증압장 다이젯 휴즈 불량 정비(휴즈 교체)완료(12.10.)

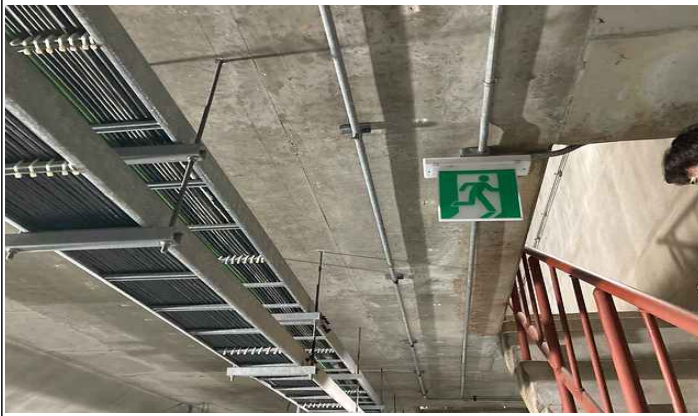
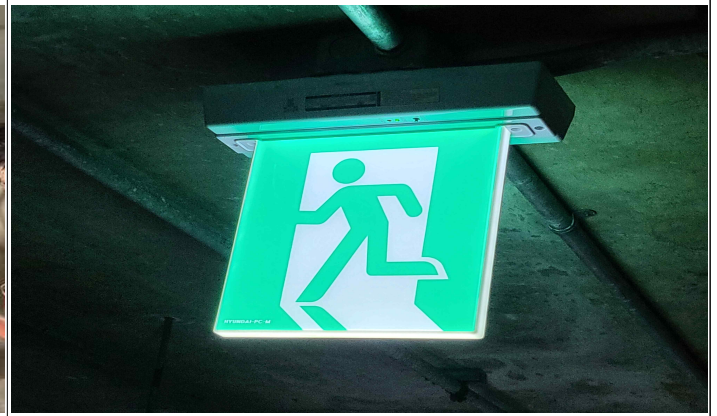
대현산배수지 제2배수지 비상통로유도등 부점등 정비(유도등 교체)완료(12.13.)

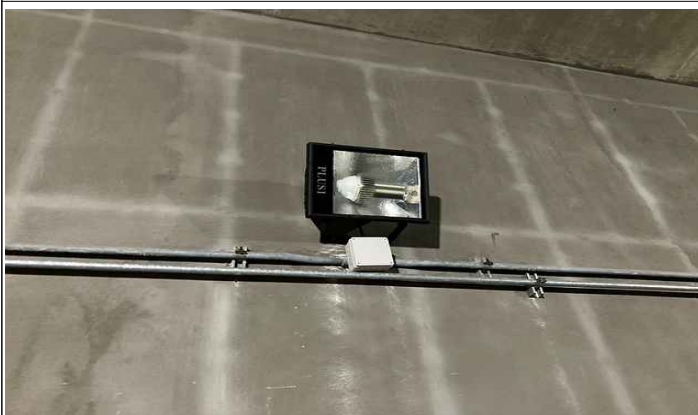
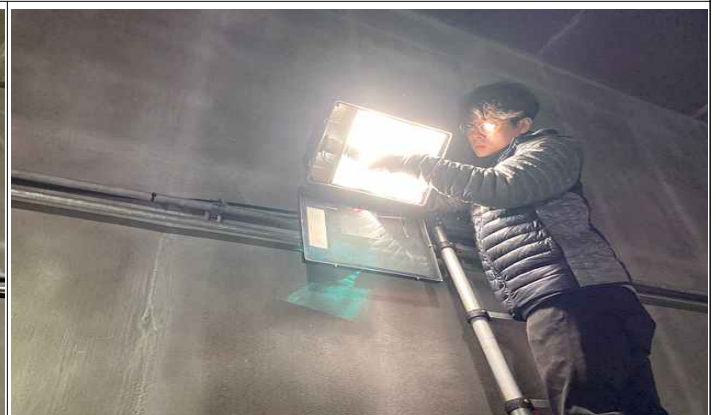
대현산배수지 제2배수지 LED램프 부점등 4개 정비(램프 교체)완료(12.13.)

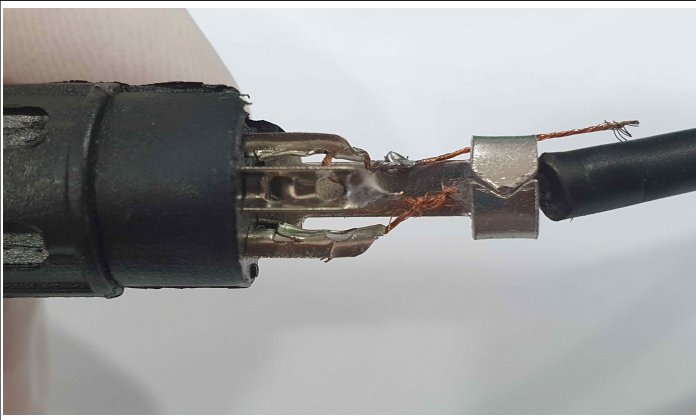
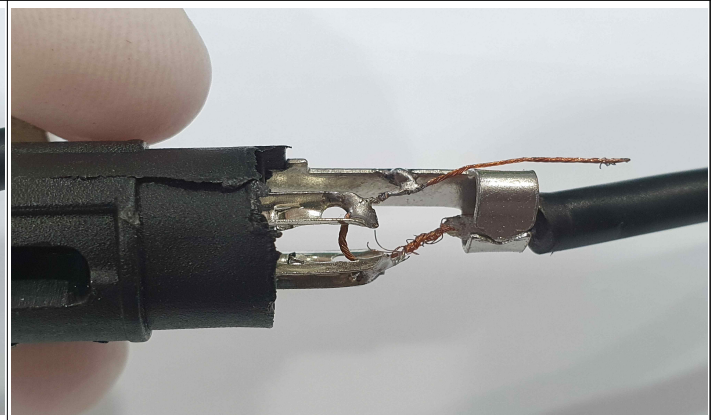
응봉배수지 외 5개소 방송설비 불량 정비(마이크 납땜)완료(12.14.)

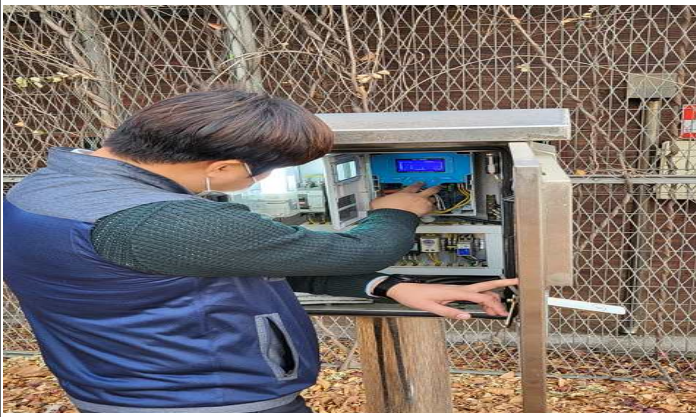
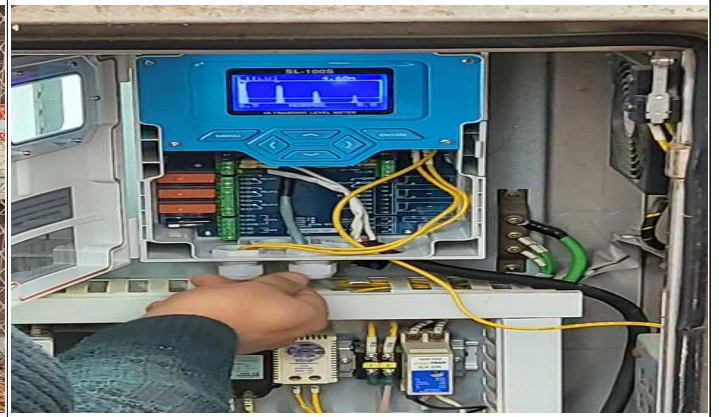
용마배수지 1지 초음파수위계 헌팅 정비(감도조절 및 전원접지 연결)완료(12.20.)

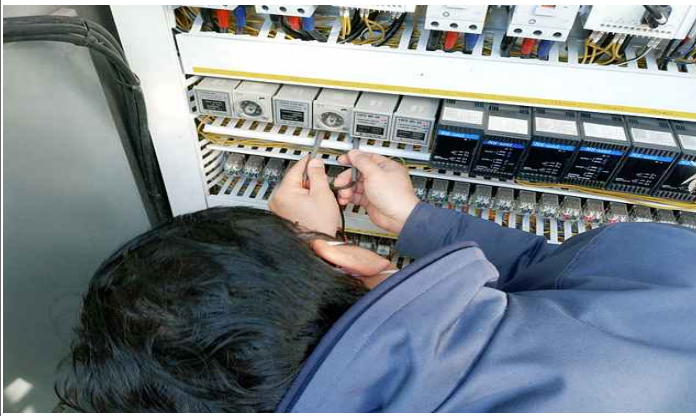
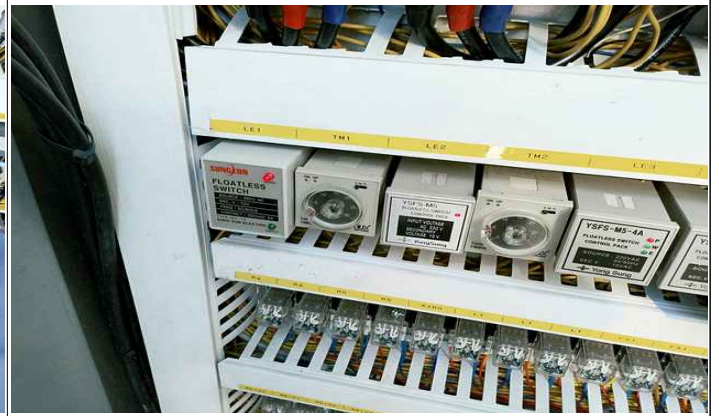
신내증압장 펌프(1호기) 만수감지기 고장 정비(감지기 교체)완료(12.22.)

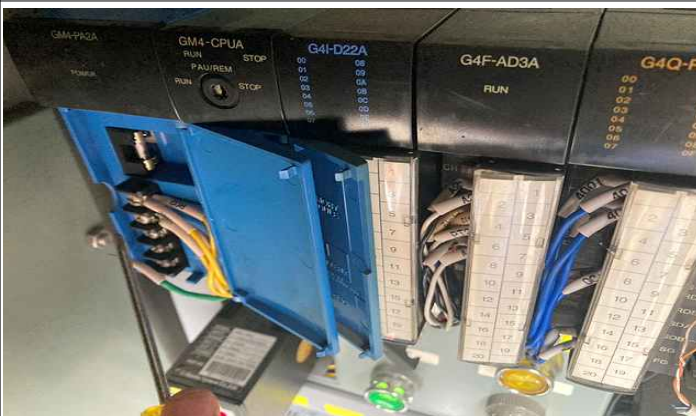
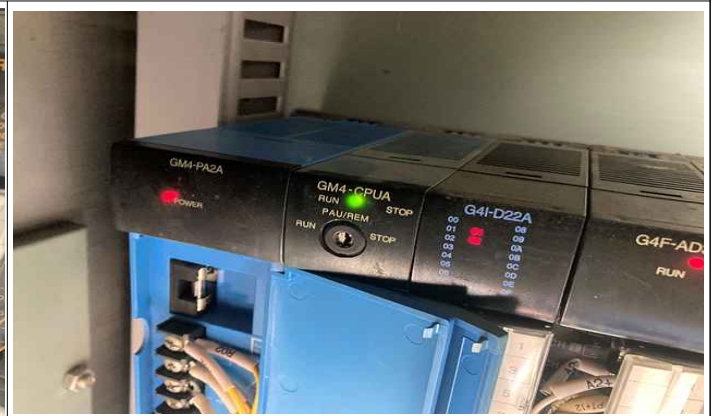
마장증압장 PLC 고장으로 통신이상 정비(재부팅)완료(12.28.)

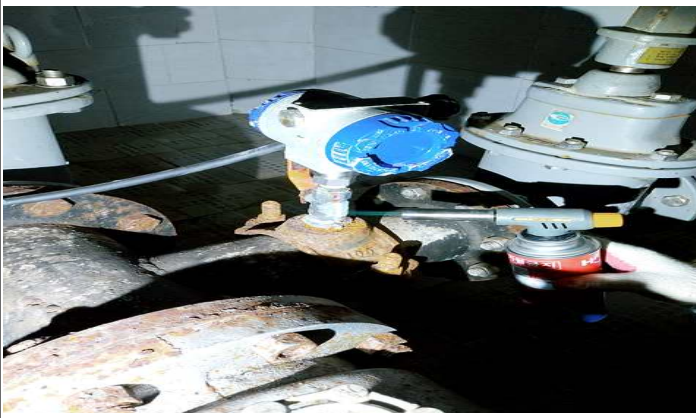
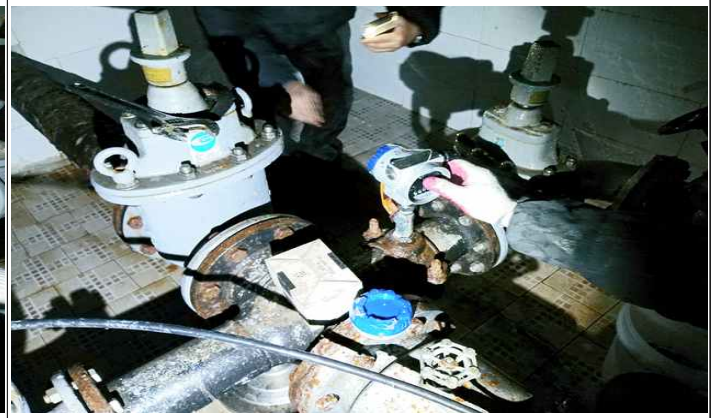
취경B증압장 토출압력 배관 동결로 PID운전 이상 정비(해빙 및 천공)완료(12.31.)

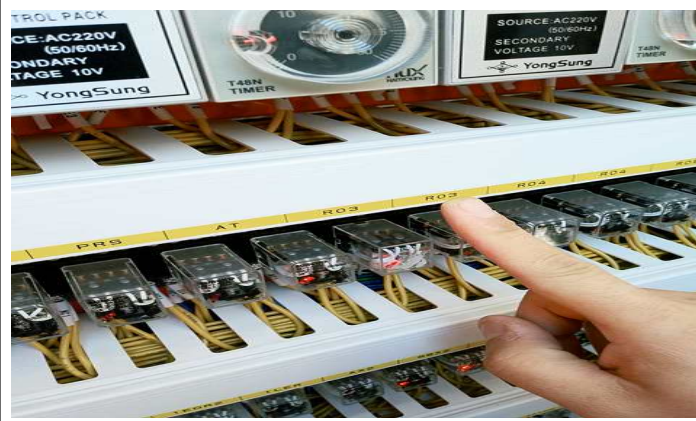
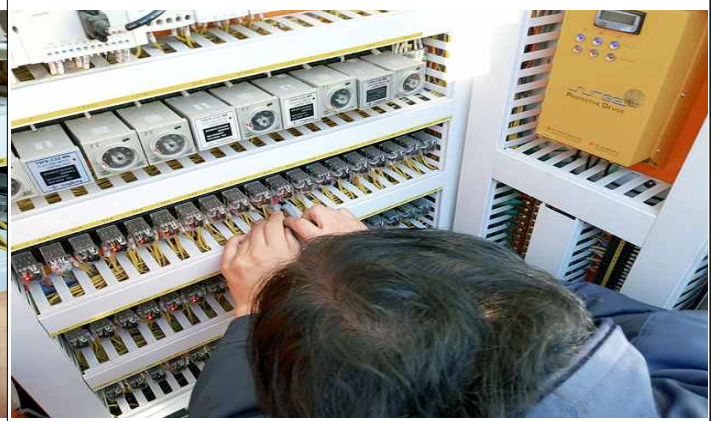
취경B증압장 R03 릴레이 불량 펌프2호기 운전이상 임시정비(릴레이 임시교체)완료(12.31.)
