회경빛물펌프장삼거리 유턴 (현황+개선)

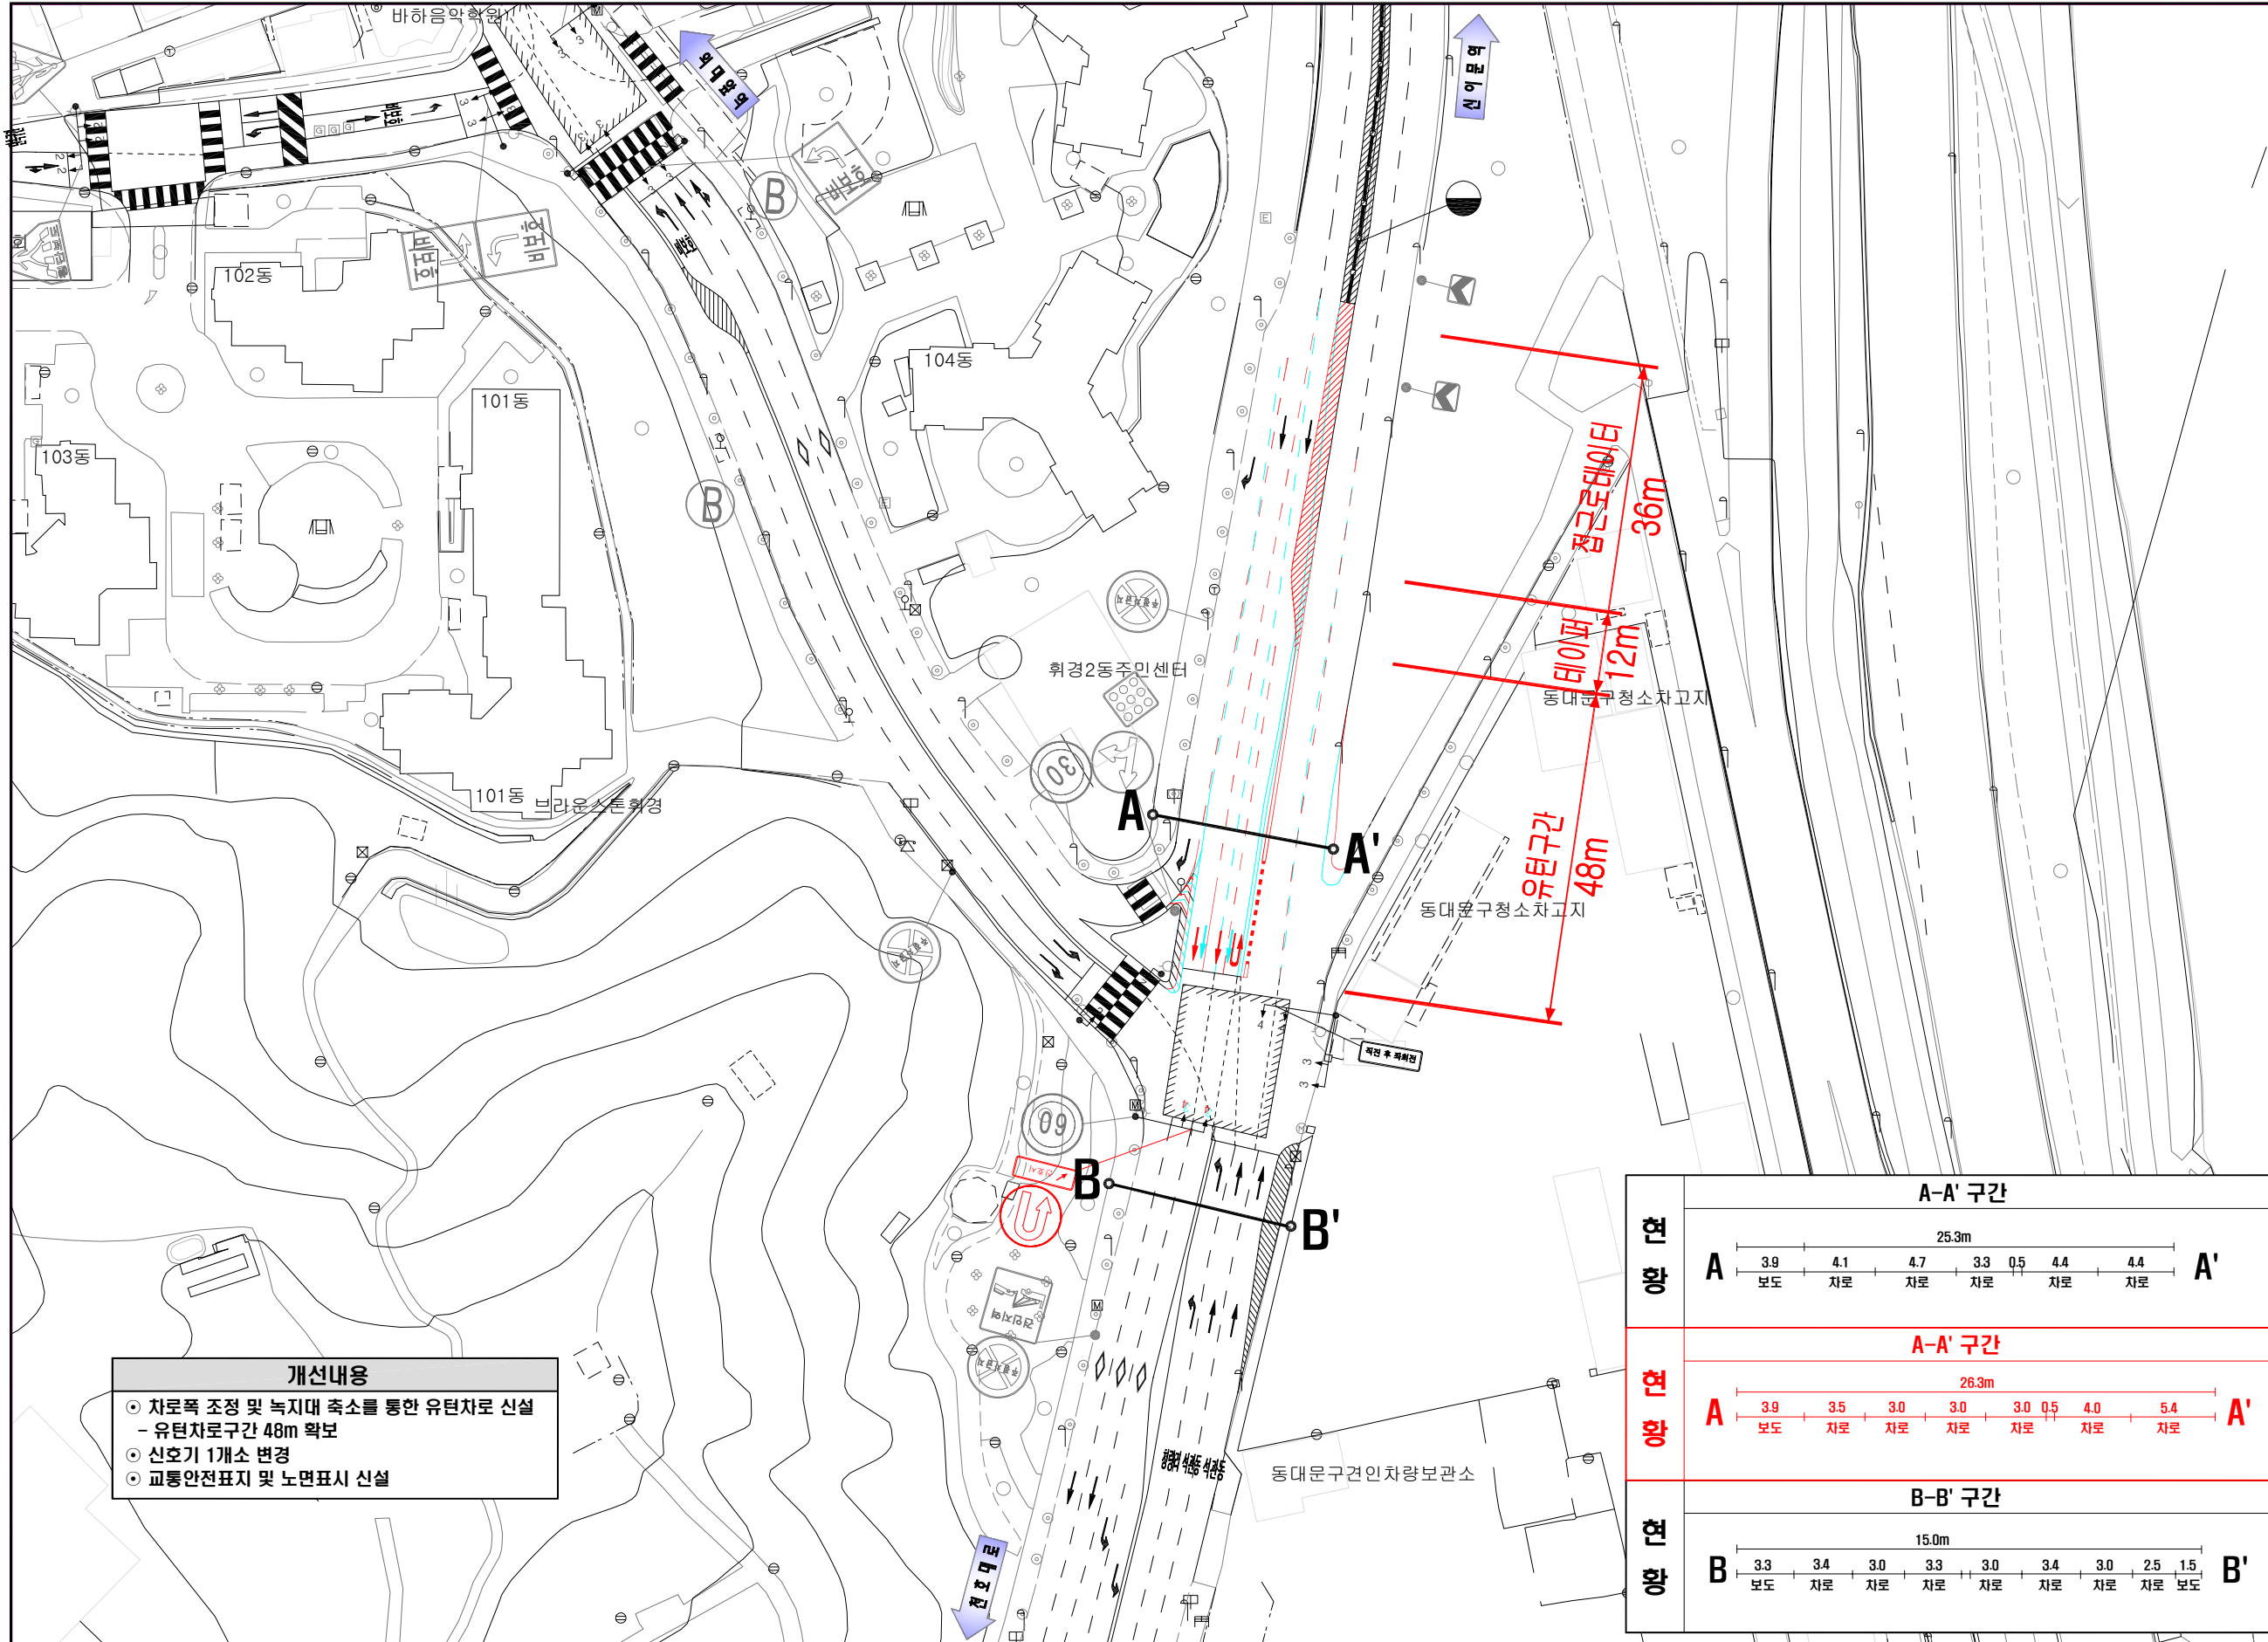
- 개선내용**
- 차로폭 조정 및 녹지대 축소를 통한 유턴차로 신설
- 유턴차로구간 48m 확보
 - 신호기 1개소 변경
 - 교통안전표지 및 노면표시 신설

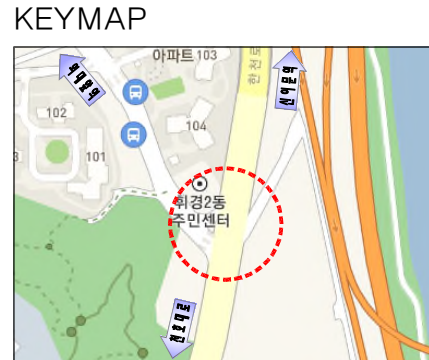
A-A' 구간											
현	25.3m											
	A	3.9 보도	4.1 차로	4.7 차로	3.3 차로	0.5 차로	4.4 차로	4.4 차로	A'			
개	26.3m											
	A	3.9 보도	3.5 차로	3.0 차로	3.0 차로	3.0 차로	0.5 차로	4.0 차로	5.4 차로	A'		
	B-B' 구간											
현	15.0m											
	B	3.3 보도	3.4 차로	3.0 차로	3.3 차로	3.0 차로	3.4 차로	3.0 차로	2.5 차로	1.5 보도	B'

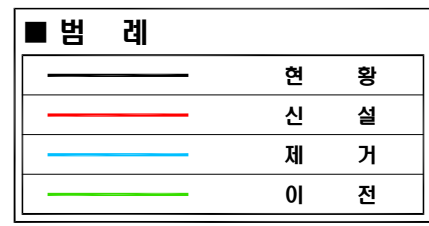
구분	φ1	φ2	φ3	φ4	주기
연	↓	←	↗	-	150초
	92(3)	38(3)	11(3)	-	
개	↓	←	↗	↘	150초
	72(3)	38(3)	11(3)	17(3)

구분	평균제어지체(초/대)	서비스수준
연	42.7	C
개	46.7	C
증감	-	-
