정기(기동점검) 점검 결과보고

(서울혁신파크 1단계 조성공사(장기계속)(1차)-도기본)

- 점검일시 : 2017.08.04 (금)
- 점검결과
- ◆ 점검자 : 윤원섭,홍민철

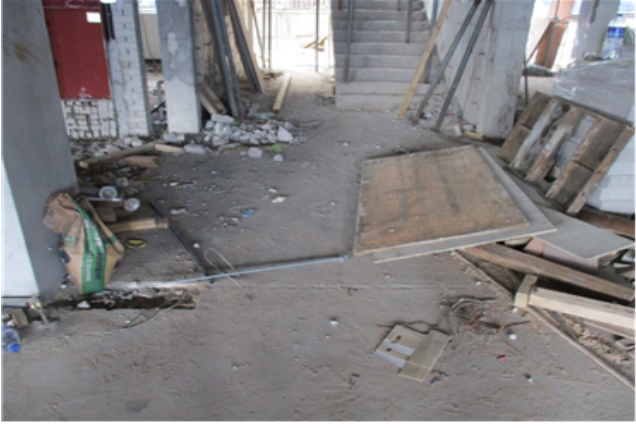
<p>○ 기타 안전관리(건축부)</p> <p>- 근로자가 작업하는 장소를 항상 청결하게 유지 관리할 수 있도록 작업 전중후 10분씩 근로자로 하여금 주변을 청소하도록 현장소장 주도하여 분위기를 조성하기 바람</p> <p>※ 산업안전보건기준에 관한 규칙 제4조(작업장의 청결)</p>

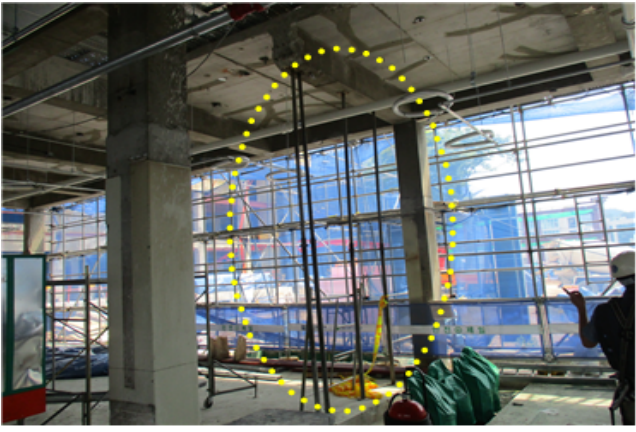
<p>○ 기타 안전관리(건축부)</p> <p>- 10동 1층 보 절단부위를 강관동바리로 지지하고 있으나 높이가 높고 약하니 잭서포트로 임시 보강하기 바람</p>

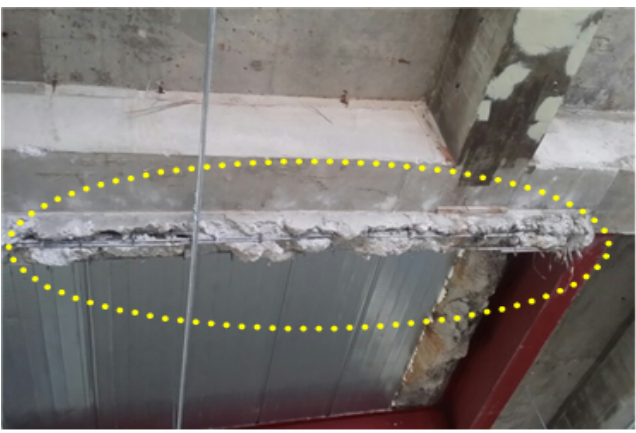
<p>○ 품질관리(건축부)</p> <p>- 9동 철거 부위 미철거된 부분은 깔끔히 절단 후 마감작업하고</p> <p>- 9동 2층 기존 슬래브 철근 노출 부위는 보수 보강 후 마감 요하며,</p> <p>- 9동 4층 기존 기둥하부는 청소 완료 후 마감하기 바람</p> <p>- 전체 건축물의 벽체, 슬라브, 보, 기둥에 대하</p>

여 전수 조사하여 재료분리된 부분과 철근이 노출된 부분에 대한 보수 보강 계획을 수립하여 조치 후 마감작업 시행 바람

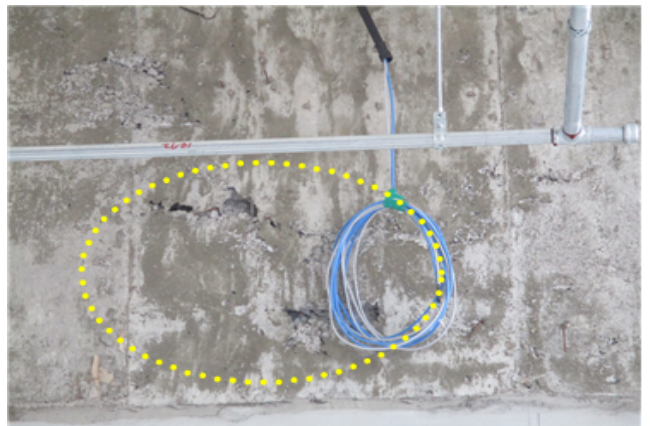
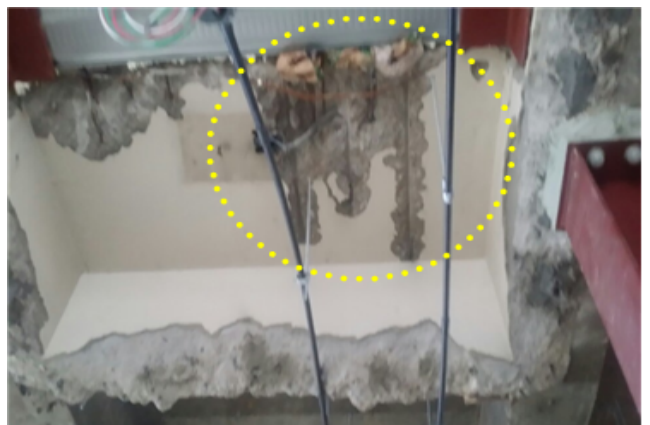
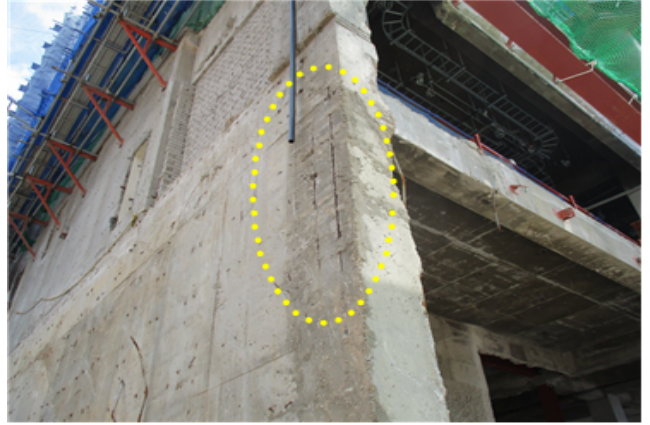
○ 품질관리(건축부)

- 10동 2층 기존 벽체에 재료분리 되어 철근이 노출된 부분은 보수 보강후 마감하기 바람
- 15동 2층 기존 계단 부위 철근 노출 부위는 피복작업 완료 후 마감하기 바람
- 15동 좌측 기존 외부 기둥에 노출된 철근은 보수보강 후 마감하기 바람

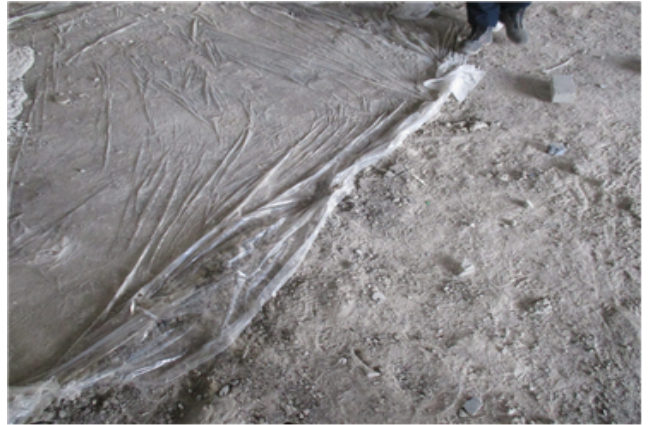
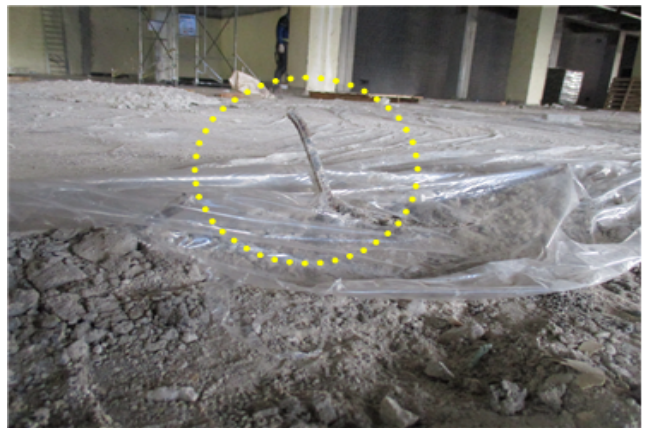
○ 전도재해 예방(건축부)

- 10동 슬래브 보강부분에 돌출된 철근에 근로자가 걸려 넘어질 위험이 있으니 절단하기 바람
