정기(기동점검) 점검 결과보고

[서울지하철 9호선 3단계 923공구 건설공사(T/K)]

□ 점검일시 : 2018.02.07 (수)

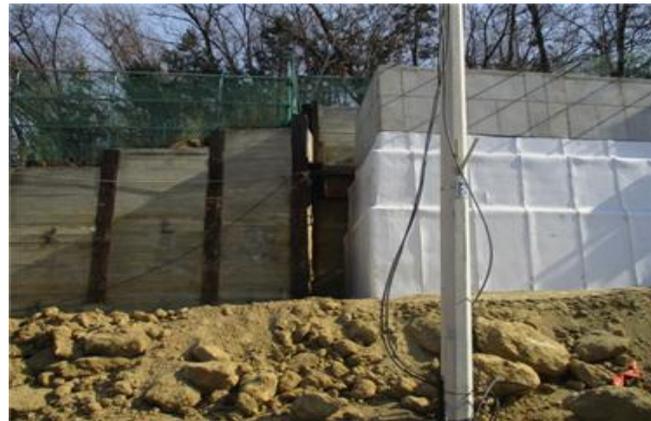
○ 시공계획 및 승인(도시철도토목부)

- 환기구 1번 주변 가시설 철거시 띠장 절단, 양중방법, 장비 설치 위치 등 안전한 작업방법을 계획하여 작업전 근로자 교육 후 작업 시행하기 바람

※ 산업안전보건기준에 관한 규칙 제38조(사전조사 및 작업계획서의 작성 등)

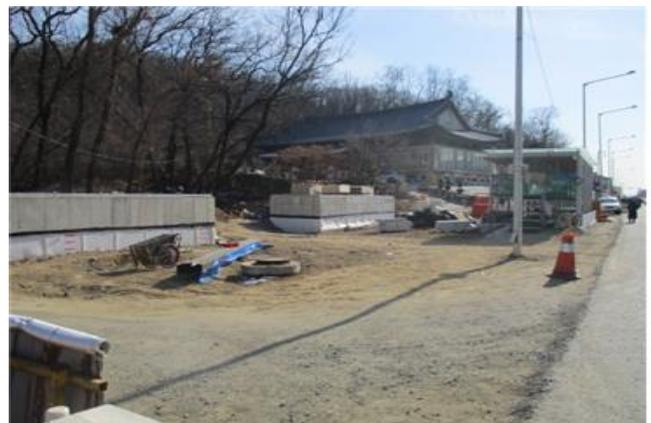
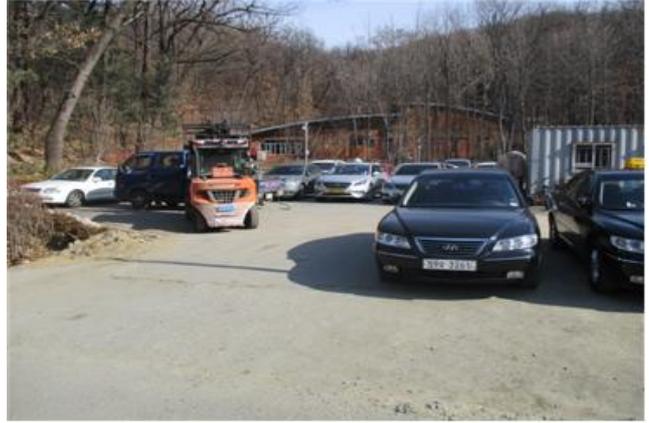
○ 기타 안전관리(도시철도토목부)

- 출입구 3번 앞 및 공원 주차장 부분은 기존 웬스가 철거되어 주민 동선과 겹치게 되어있으니 공사가 완료되기 전까지 작업장을 구획하여 작업공간을 확보하기 바람

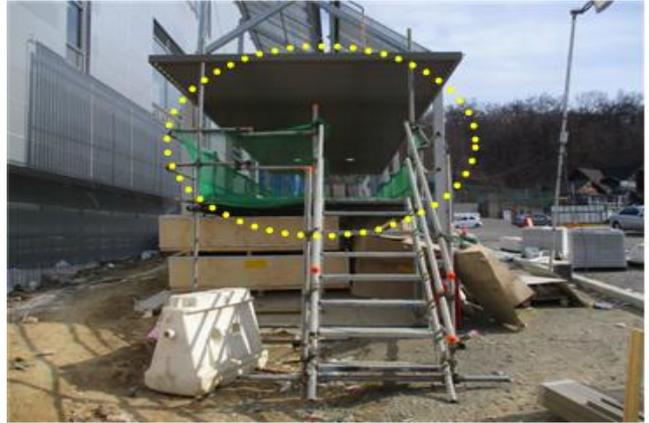
○ 기타 안전관리(도시철도토목부)

- 출입구는 작업이 없는 경우 외부인이 출입할 수 없도록 폐쇄하기 바람
- ※ 산업안전보건기준에 관한 규칙 제20조(출입의 금지 등)
