# 정기(기동점검) 점검 결과보고

## [여의교 확장공사]

- 점검일시 : 2018.03.19 (월)
- 점검결과
- ◆ 점검자 : 한종수,홍민철

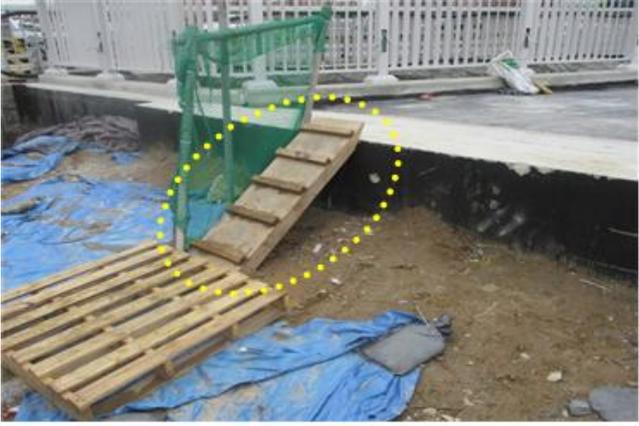
<p>○ 가설통로 안전(토목부)</p> <p>- 신설교량에 설치한 임시계단은 난간이 미설치되는 등 전도위험이 있으니 보완하기 바람.</p> <p>※ 산업안전보건 기준에 관한 규칙 제23조(가설통로의 구조)</p> <p>※ 건설안전 기본지침 공통-2(작업발판 및 계단), 공통-3(가설경사로)</p>

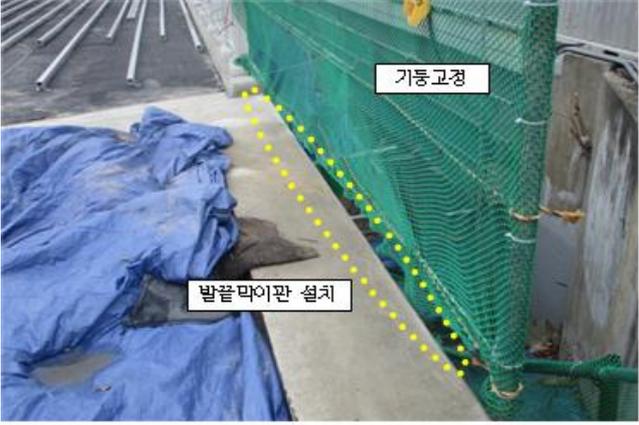
<p>○ 가설통로 안전(토목부)</p> <p>- 신설교량 끝단부에 설치한 추락방지시설(안전난간)은 아래 사항을 보완하기 바람.</p> <ul style="list-style-type: none"> <li>① 발끝막이판 설치</li> <li>② 기둥 고정</li> </ul> <p>※ 산업안전보건 기준에 관한 규칙 제13조(안전난간의 구조 및 설치조건)</p> <p>※ 건설안전 기본지침 공통-1(안전난간)</p>

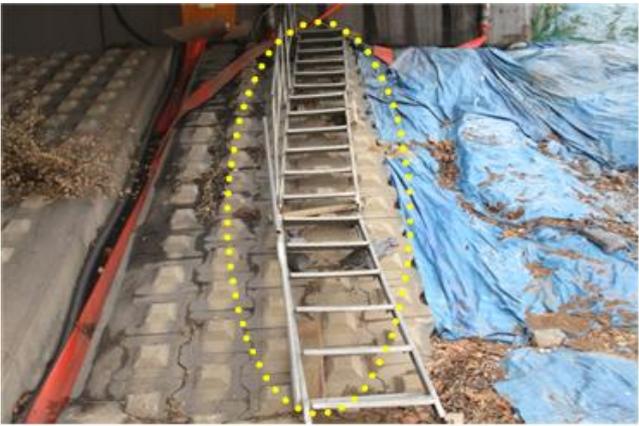
<p>○ 가설통로 안전(토목부)</p> <p>- 교량 하부에 설치한 가설계단은 아래사항을 보완하기 바람.</p> <ul style="list-style-type: none"> <li>① 2점이상 고정</li> <li>② 안전난간 설치</li> </ul> <p>※ 산업안전보건 기준에 관한 규칙 제23조(가설통로의 구조)</p> <p>※ 건설안전 기본지침 공통-2(작업발판 및 계단)</p>

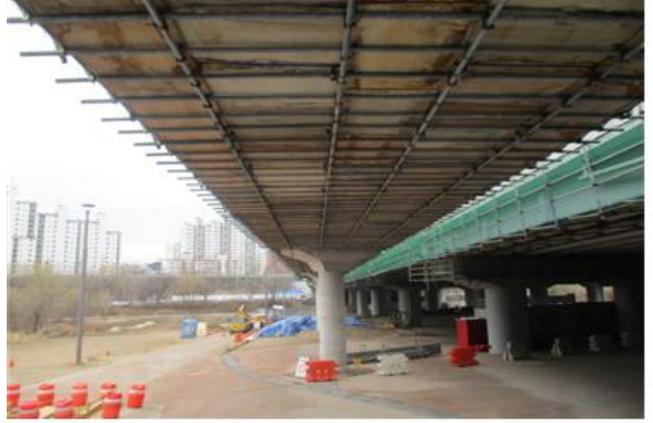
○ 위험공종 사전작업 허가제(토목부)

- 낙하물 방지공 철거시 자재 낙하 및 작업자 추락 위험이 높으므로 안전한 작업방법 및 작업순서, 안전대책 등을 수립하여 기술지원감리원 검토 및 건설사업관리기술자의 승인을 득하여 공사관리관에게 통보하고 관계근로자들에게 교육 실시 후 작업하기 바람
