정기(기동점검) 점검 결과보고

〔노들섬 특화공간 조성공사(건축,조경)〕

- 점검일시 : 2018.03.19 (월)
- 점검결과
- ◆ 점검자 : 함창록,전용현

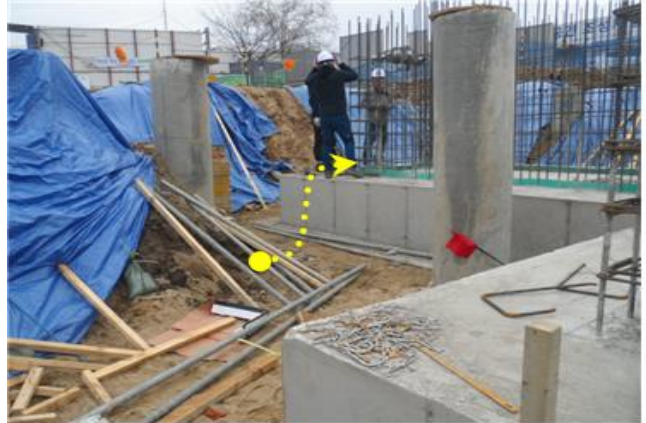
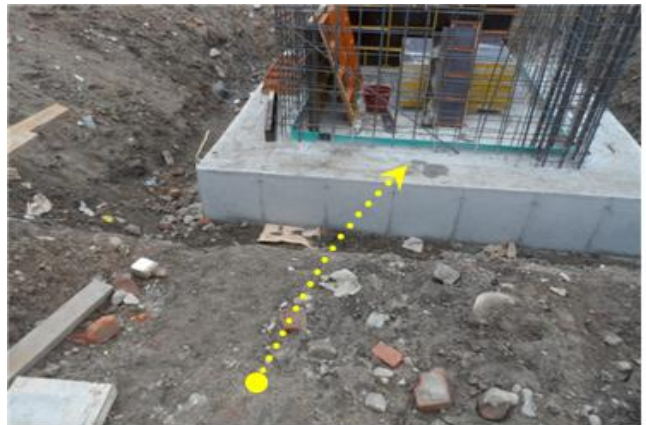
○ 가설통로 안전(건축부)

- 근로자 전도재해 예방을 위하여 아래사항을 보완하기 바람.

- ① 굴착저면에서 기초상부로 이동하기 위한 가설 계단 설치 요망.
- ② 상부에서 굴착저면 및 철근 및 거푸집 조립 작업장으로 이동하기 위한 가설통로 설치 요망.

※ 건설안전기본지침 P-18
(가설통로 설치기준 및 안전작업기준)

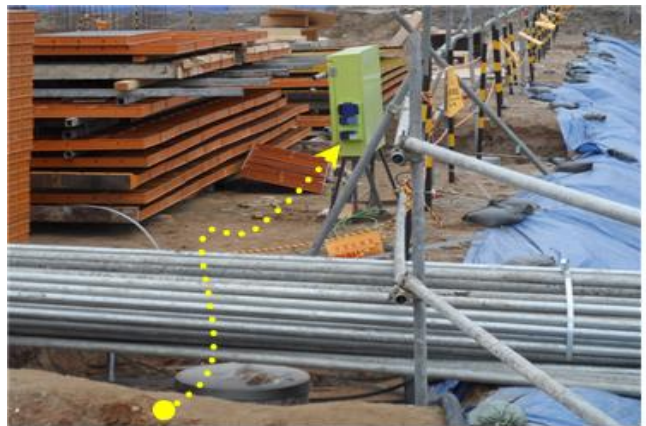
○ 가설통로 안전(건축부)

- 가설분전반 주변 자재 적치로 분전반을 조작하기 위하여 이동 시 전도재해 우려가 있으므로 정리정돈을 실시하여 통로를 확보하기 바람.

※ 건설안전기본지침 P-18
(가설통로 설치기준 및 안전작업기준)

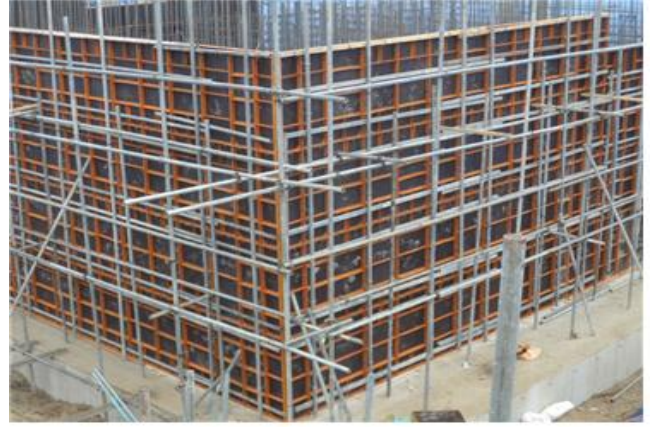
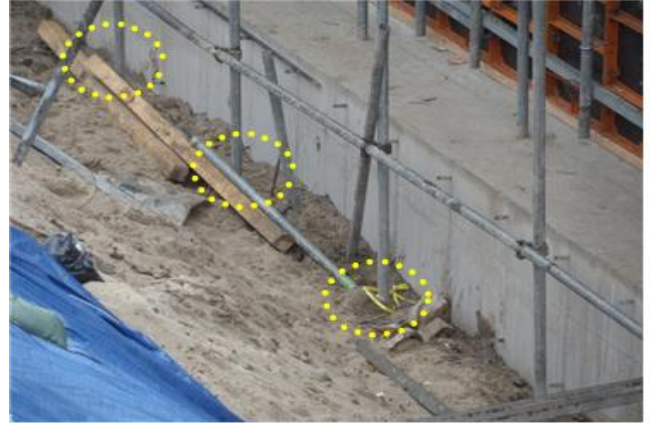
○ 가설비계 안전(건축부)

- 정화조 설치작업장의 가설비계는 붕괴재해 예방을 위하여 아래사항을 보완하기 바람.

- ① 재사용 가설자재에 대한 품질 확인
- ② 기동 침하방지를 위하여 깔판·깔목 설치
- ③ 작업발판 설치 후 거꾸집 조립 요망

※ 건설안전기본지침 공통8 (강관비계)

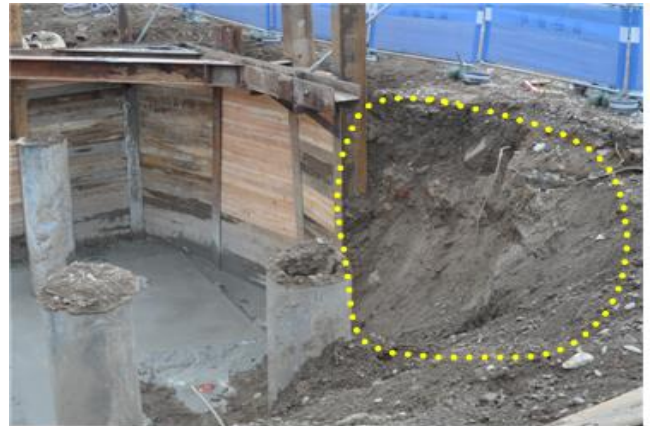
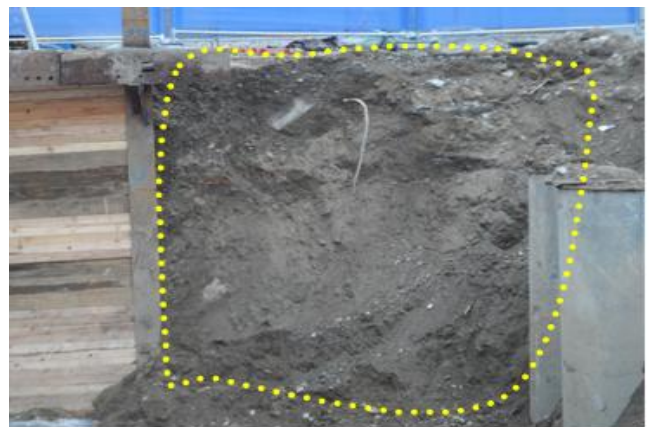
○ 사면 안전(건축부)

- 진입로와 인접한 사면은 중차량 및 강우 시 붕괴재해 예방을 위하여 보양 조치 요망.

※ 산업안전보건기준에 관한 규칙 제50조(붕괴·낙하에 의한 위험 방지)

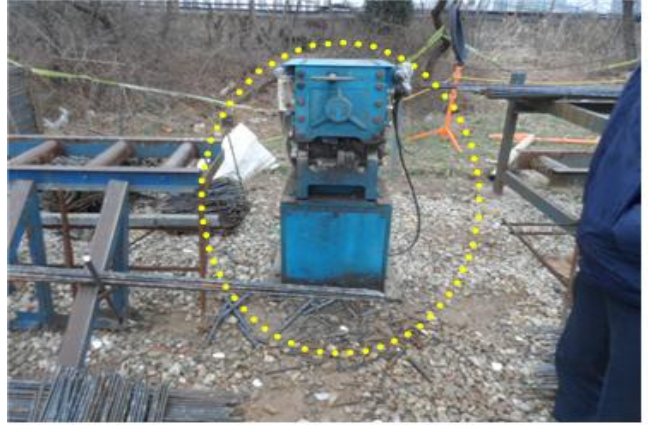
○ 건설기계 안전(건축부)

- 철근 가공을 위하여 사용중인 절곡기는 커버가 있는 풋스위치를 설치 후 사용하기 바람.
- 아울러 반입전 및 정기정검을 실시 후 필증을 부착 관리 바람.

※ 건설안전기본지침 공통22
(철근절곡기)

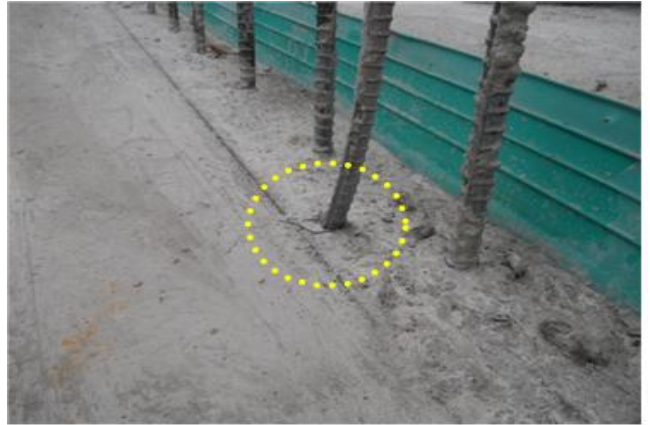
○ 품질관리(건축부)

- 우수 및 오수 처리 시설의 벽체 철근 일부가 피복두께가 미확보된 바 보완하기 바람.

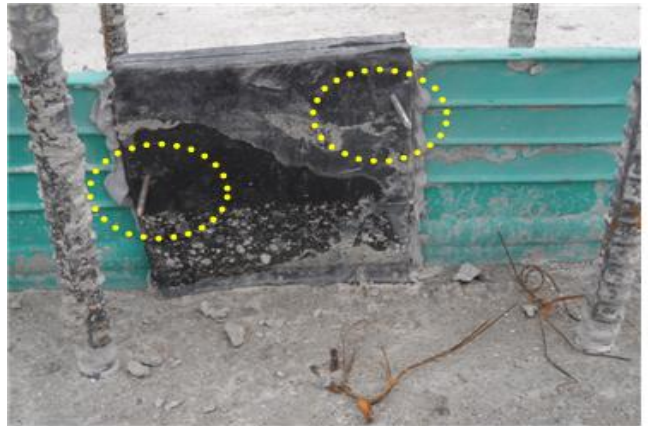
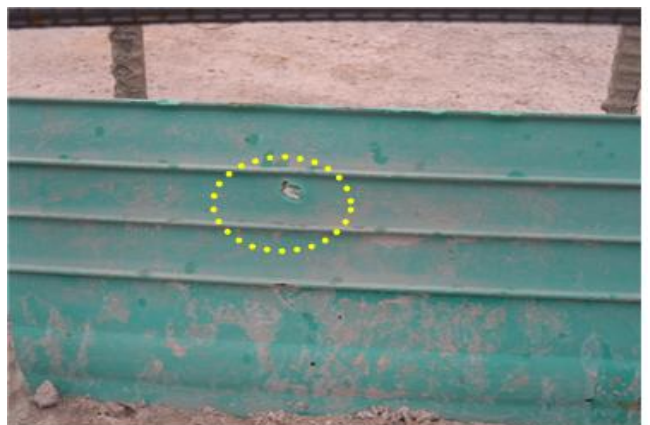
○ 품질관리(건축부)

- 우수 및 오수 처리 시설의 벽체의 지수판이 못 등으로 훼손된 바, 누수 방지를 위하여 보수 후 벽체콘크리트를 타설하기 바람.

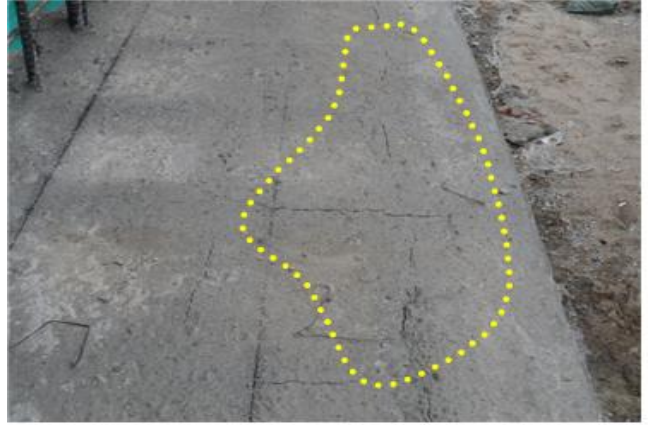
○ 품질관리(건축부)

- 우수 및 오수 처리 시설 기초부에서 침강균열이 발생되었으니 목적물의 품질확보를 위하여 보수조치 요망.

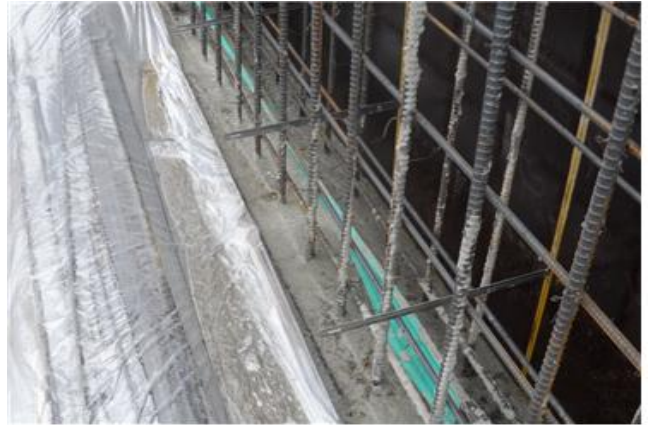
○ 품질관리(건축부)

- 우수 및 오수 처리 시설 벽체 철근 및 거푸집조립 작업장은 철근의 부착강도 향상을 위하여 철근에 묻은 콘크리트 페이스트 제거 요망.
- 아울러 시공이음부는 치핑 및 레이턴스 제거를 통하여 신규콘크리트가 충분히 밀착되도록 조치 요망.
