정기(기동점검) 점검 결과보고

〔하남선(5호선연장) 1-1공구 건설공사〕

□ 점검일시 : 2018.05.03 (목)

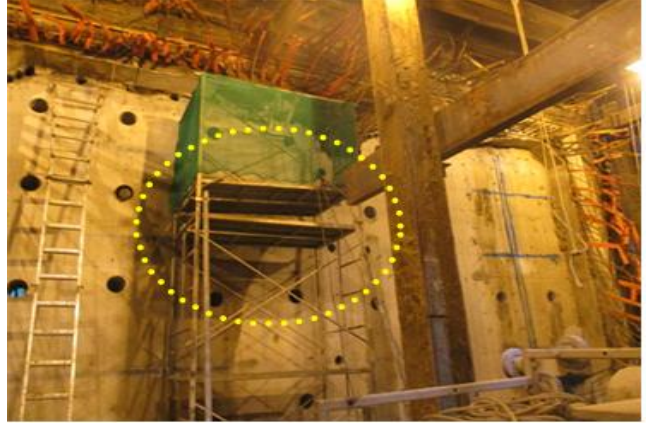
○ 추락재해 예방(도시철도토목부)

- 본선2구간 가벽천공 작업구간에 설치되어 있는 이동식 비계의 작업발판이 기울어진 상태에 있으니 평평하게 보안을 실시하고 사용하기 바람,
 - 사다리(일자형)는 통로용으로만 사용하기 바람.
 ※ 산업안전보건 기준에 관한 규칙 제42조(추락의 방지), 건설안전기본지침 공통-004(사다리)

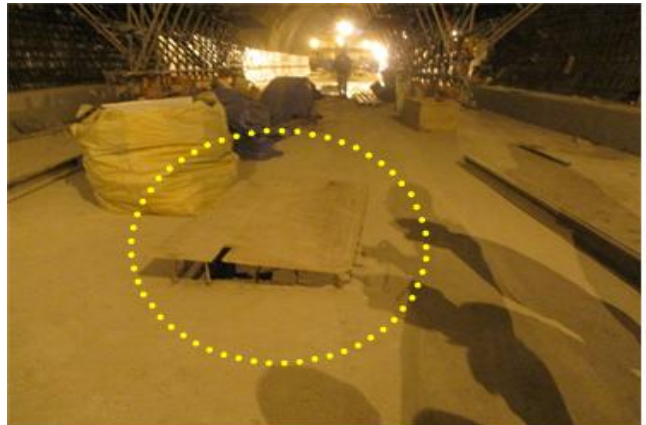
○ 전도재해 예방(도시철도토목부)

- 시점터널 집수정 맨홀구간에는 고정형 덮개를 설치하고, 근로자가 개구부임을 충분히 인지할 수 있도록 조치하기 바람.
 ※ 산업안전보건 기준에 관한 규칙 제43조(개구부 등의 방호 조치)

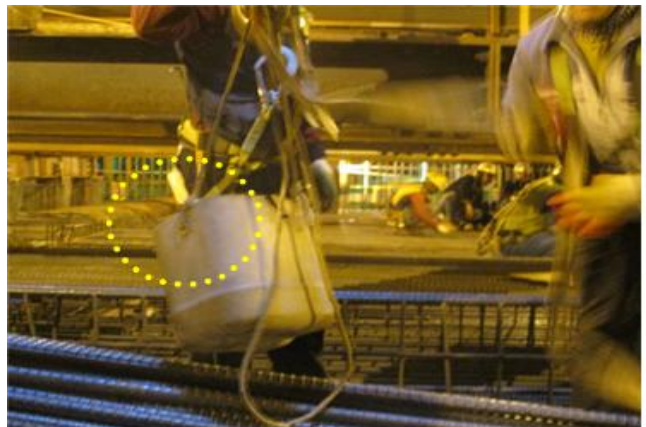
○ 낙하·비래 재해 예방(도시철도토목부)

- 종점부 철근 인양 작업장에서 사용하고 있는 플라스틱 자재통의 일부가 파손되어 있으니 교체하기 바람.
 ※ 산업안전보건 기준에 관한 규칙 제14조(낙하물에 의한 위험의 방지)

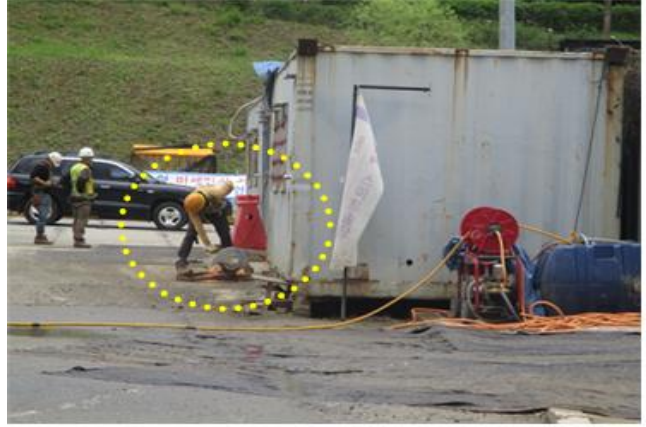
○ 화재/폭발/질식 재해 예방(도시철도토목부)

- 외국인 근로자가 가설창고 주변에서 고속절단 작업을 실시하고 있으나, 주변에 불꽃비산방지 시설 및 소화기 가 미배치 되어 있으니 조치하기 바라며, 슛돌 교체 시기 등 관련 기준 등에 대하여 근로자 교육을 실시하기 바람.

※ 건설안전기본지침 공통 ? 026(고속절단기)

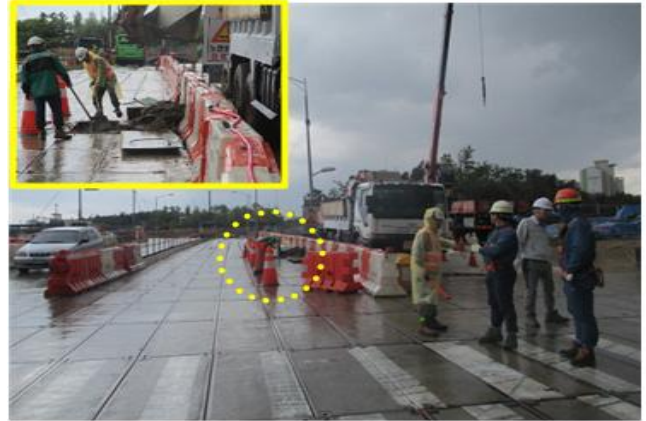
○ 기타 안전관리(도시철도토목부)

- 종점부 주변 복공판 상부에서는 신호수가 배치된 상태로 작업자 2인이 도로상에서 되메우기 토사 반입 작업을 실시하고 있으나, 보행자 위주의 신호체계로 협소한 도로에서 작업하고 있는 근로자 안전사고가 우려되니 보완하기 바라며 신호수 관련 교육을 실시하기 바람.
