정기(기동점검) 점검 결과보고

[울곡로(창경궁앞) 도로구조 개선사업]

- 점검일시 : 2018.06.01 (금)
- 점검결과
- ◆ 점검자 : 윤원섭

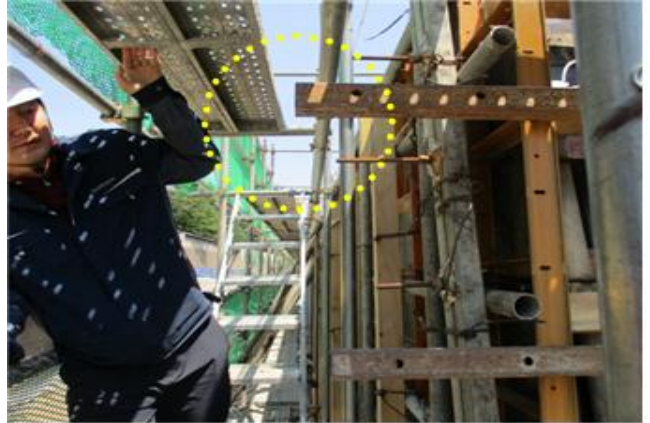
○ 기타 안전관리(토목부)

- 중앙기둥 시공을 위하여 거푸집을 설치중으로 강관 파이프 단부가 돌출되어 통행시 충돌, 찰림 등의 안전사고가 우려되니 CAP으로 보완 하기 바람.

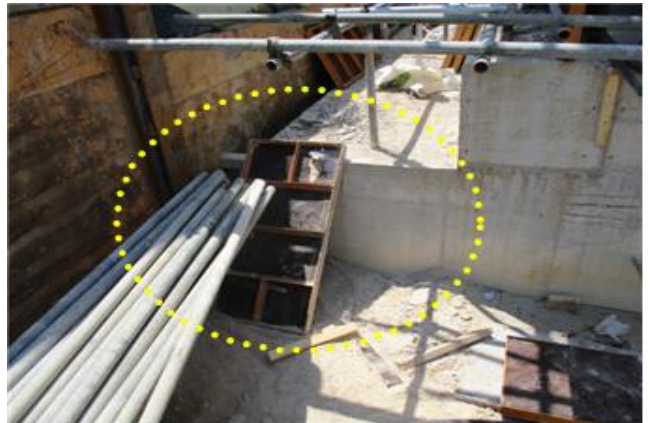
○ 가설통로 안전(토목부)

- 중앙기둥 거푸집 설치를 위하여 근로자가 진입 시 거푸집으로 이동하고 있으니 근로자 전도에 방을 위하여 가설경사로 등 가설통로를 확보하고 작업하기 바람.
 ※ 산업안전보건 기준에 관한 규칙 제22조(통로의설치)
 ※ 건설안전기본지침 P18 (가설통로 안전시설 및 작업기준)

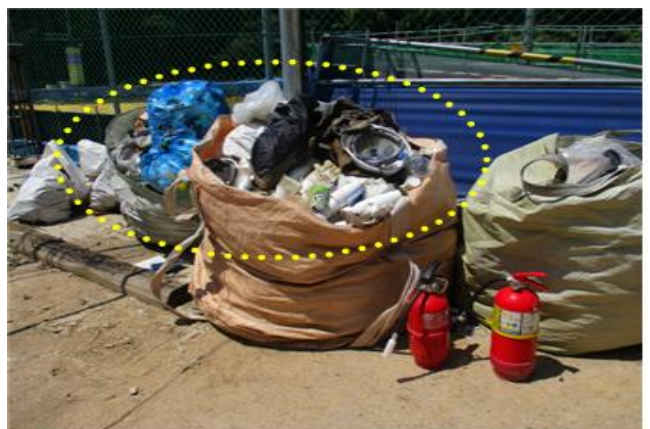
○ 중량물취급 안전(토목부)

- 현장에서 사용중인 항공마대는 항공마대는 아래사항을 준수하기 바람.

- ① 마대는 인양시 손상이 우려되는 날카로운 내용물(철근, 철판 등)적재 금지
- ② 파손된 항공마대는 작업장 밖으로 반출하고 양호한 항공마대로 교체하여 적재하기 바람.
- ③ 항공마대 용량은 90%이상 적재 금지.

※ 건설안전 기본지침 공통-014(항공마대)
