정기(기동점검) 점검 결과보고

[서울지하철 9호선 3단계 919공구 건설공사(T/K)]

- 점검일시 : 2018.07.23 (월)
- 점검결과
- ◆ 점검자 : 전용현

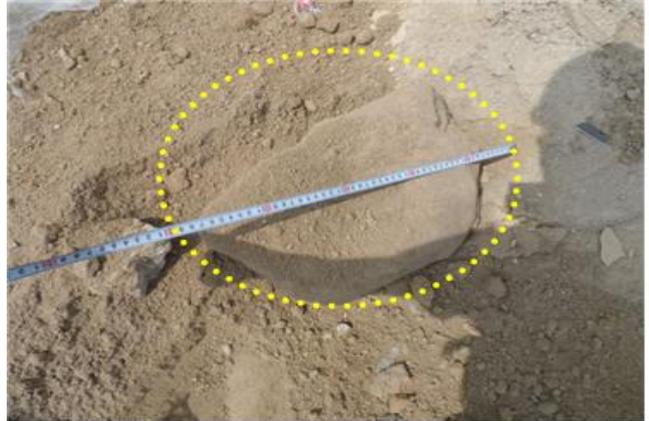
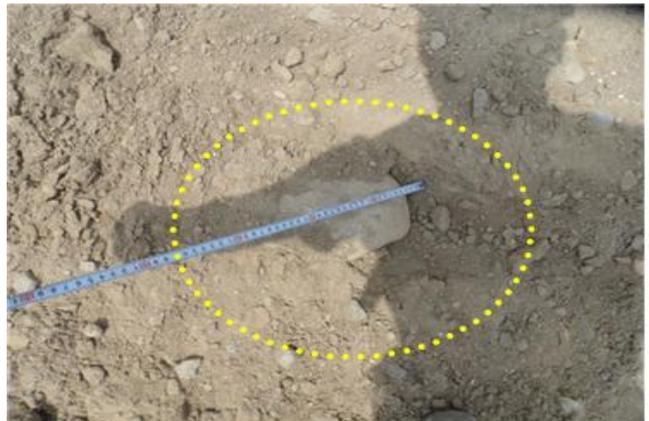
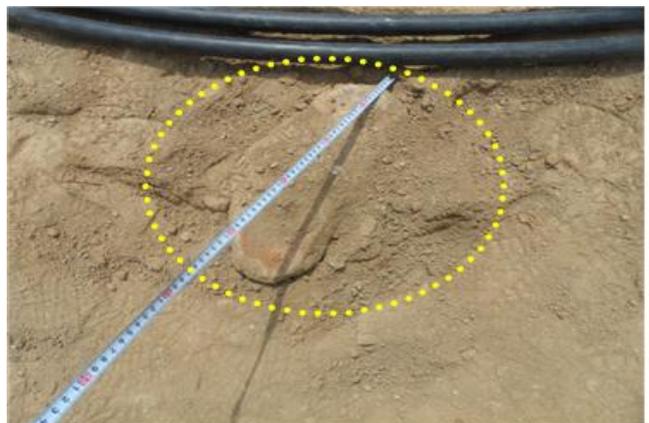
○ 품질관리(도시철도토목부)

- 933정거장 7번출입구 토공 되메우기 작업은 일부에서 골재의 최대관리 기준치(노상 :100mm)를 초과하는 경우가 있으니 다짐도 확보를 위하여 보완하기 바람.

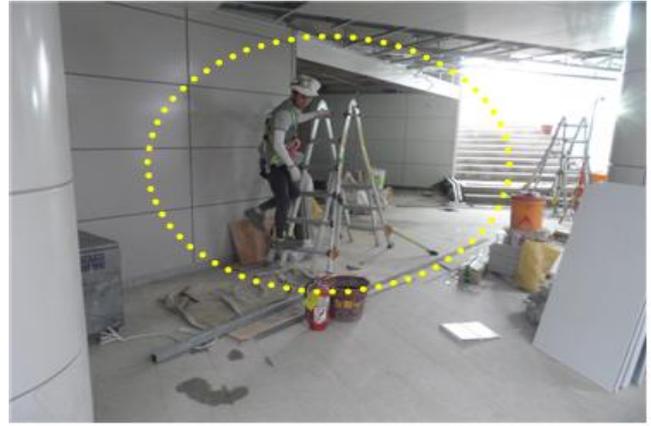
○ 추락재해 예방(도시철도건축부)

- 933정거장 7·8번 출입구 중간계단에서 A형사다리를 이용하여 천정부를 작업하는 근로자는 추락재해 예방을 위하여 아래사항을 보완하기 바람.

※ 건설안전기본지침 공통 5
(사다리 A형)

- ① 사다리 아웃트리거 확장 후 사용
- ② 2인1조 작업 시행 요망

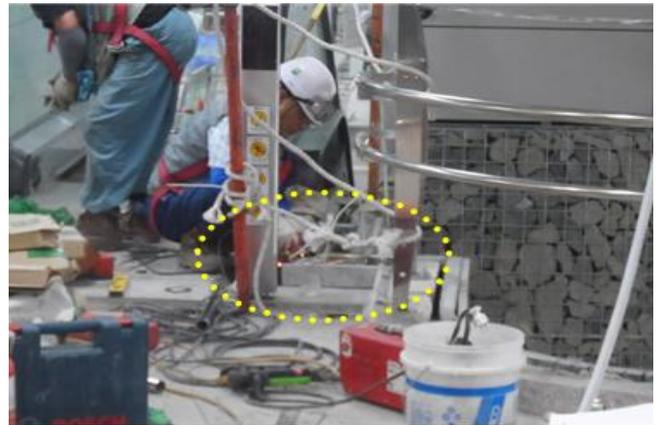
○ 화재/폭발/질식 재해 예방(도시철도건축부)

- 933정거장에서 난간부 그라인더 작업은 화재 예방을 위하여 불티확산방지 조치를 시행하기 바람.

※ 건설안전기본지침 P-47
(고속절단기, 그라인더 화재예방 관리)

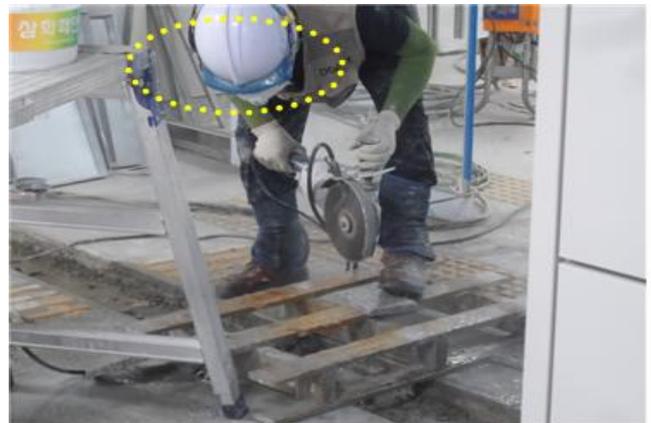
○ 기타 안전관리(도시철도건축부)

- 933정거장에서 석재절단작업을 시행중인 근로자는 안구 보호를 위하여 보안경을 착용 후 작업하기 바람.

※ 건설안전기본지침 공통 43
(개인보호구)
