정기(기동점검) 점검 결과보고

(디지털3단지~두산길간 지하차도건설공사(장기1차))

□ 점검일시 : 2018.08.13 (월)

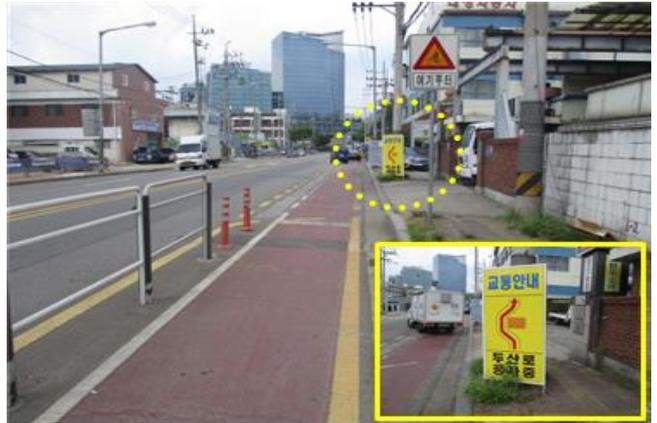
○ 기타 안전관리(방재시설부)

- 교통안내 표지판은 현장 교통 현황과 일치하게 설치되어야 하나 북측 보도에 있는 교통표지판은 공사현장과 맞지 않으므로 통행 차량 운전자에게 혼선을 주지 않도록 철거 또는 현장 교통상황에 맞게 설치하기 바람.

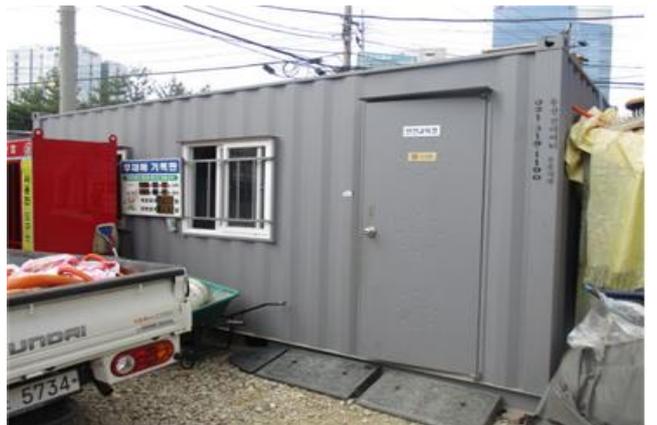
○ 기타 안전관리(방재시설부)

- 가설 사무실은 가설사무실 설치기준에 맞게 설치하여야 하나 북측 현장에 설치되어 있는 안전교육장 가설 컨테이너는 외함 미접지, 천정 확산소화기 미설치, 관리책임자 미지정 되어 있으므로 가설 사무실 설치기준에 맞게 보완하기 바람.
※ 건설안전 기본지침 공통-041(가설 사무실 / 창고)

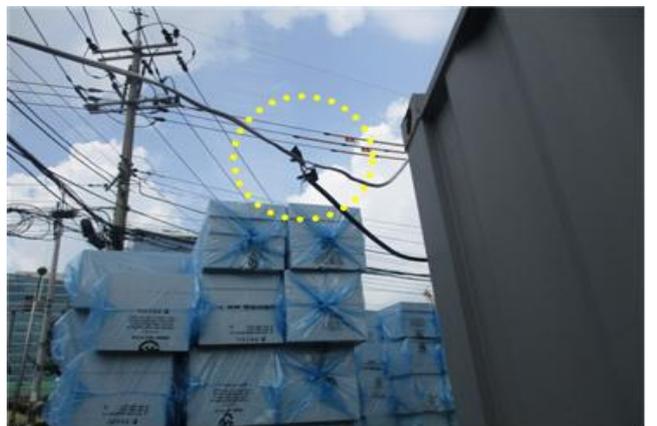
○ 감전재해 예방(방재시설부)

- 안전교육장으로 배선되어 있는 가설 전선은 결속부가 옥외로 노출되어 있고 절연상태가 미비하오니 누전에 의한 감전 재해 예방을 위하여 결속부를 보완하기 바람.
※ 건설안전 기본지침 공통-017(가설전선)
