# 정기(기동점검) 점검 결과보고

## (올림픽대로~여의도간 진입램프 설치공사)

- 점검일시 : 2018.08.23 (목)
- 점검결과
- ◆ 점검자 : 박수엽

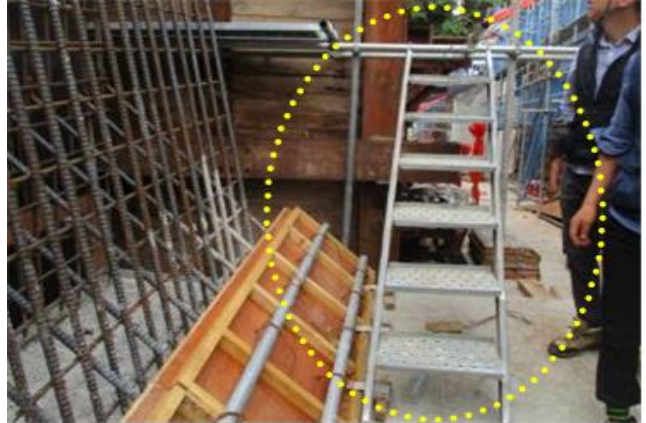
○ 추락재해 예방(토목부)

- 종점부 U타입 구간 현치부 거푸집 작업을 위해 설치한 가설계단은 안전난간을 설치하여 사용하기 바람.  
 ※ 산업안전보건 기준에 관한 규칙 제30조(계단의 난간)

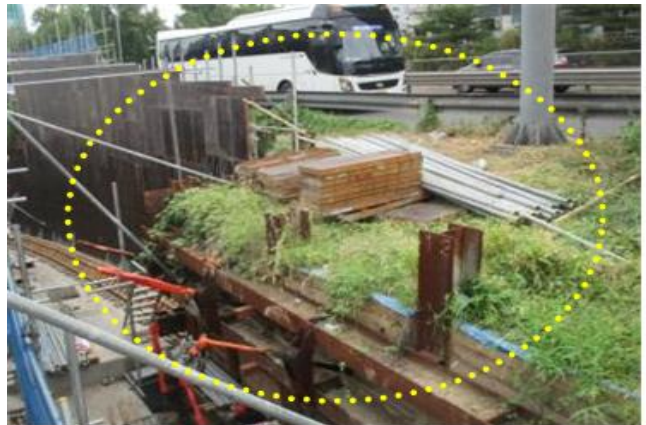
○ 추락재해 예방(토목부)

- 진입램프 종점부 U타입 및 L형 옹벽 연결부 구간 흠막이 상부 배면에 설치된 작업구간은 근로자들이 작업 시 흠막이 하부로 추락의 위험이 있으니 주변에 안전난간등 추락방지시설 설치 후 작업바람.  
 ※ 산업안전보건 기준에 관한 규칙 제43조(개구부등의 방호조치)

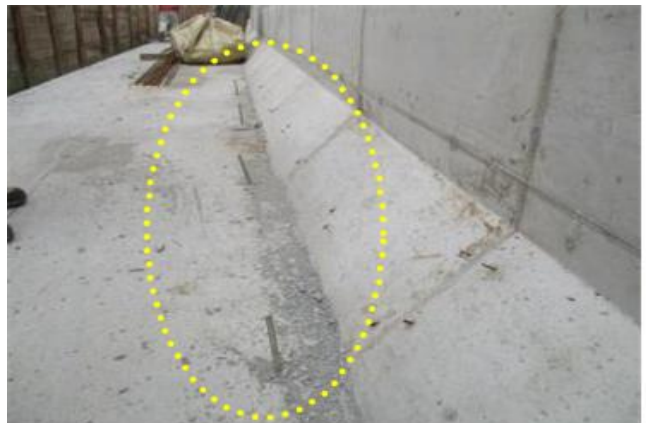
○ 전도재해 예방(토목부)

- 진입램프 종점부 U타입 구조물 공사를 위해 바닥구간에 설치된 거푸집 고정핀은 근로자들이 이동시 걸려 전도의 위험이 있으니 거푸집 철거 즉시 제거바람.  
 ※ 산업안전보건 기준에 관한 규칙 제3조(전도의 방지)

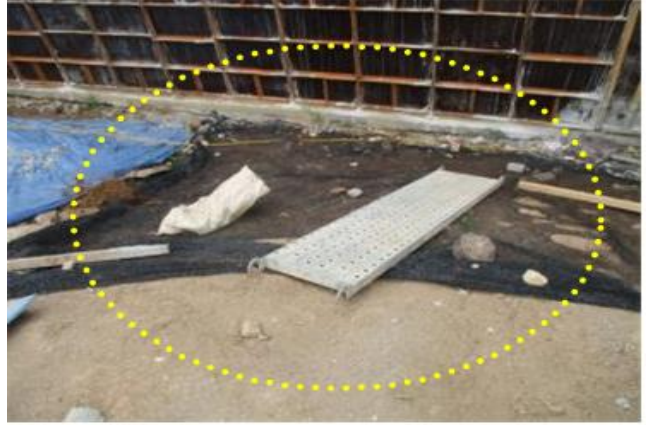
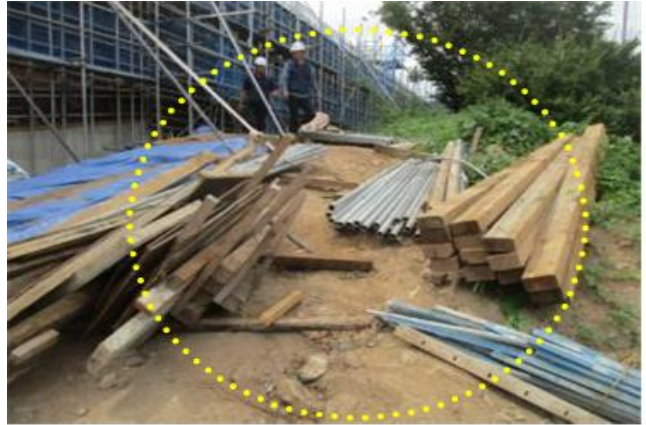
○ 가설통로 안전(토목부)

- 진입램프 종점부 U타입 1번구간의 거푸집 설치구간으로 내려가는 경사부 및 자재적치구간은 근로자들이 안전하게 사용할수 있도록 자재정리 및 가설통로를 확보하여 관리하기 바람.

※ 산업안전보건 기준에 관한 규칙 제22조(통로의 설치)

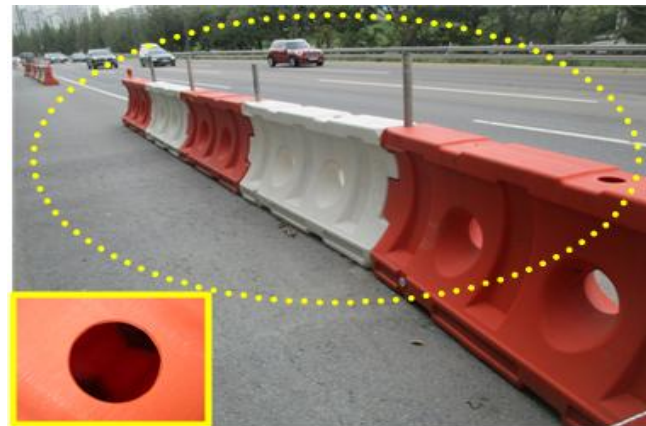
○ 낙하·비래 재해 예방(토목부)

- 올림픽대로 및 현장에 설치된 PE방호벽은 태풍에 대비하여 물채움등을 실시하고, 서로 견고하게 결속되도록 보완 및 기존 도로시설물에 결속해 놓은 PP로프도 일정강도가 나올수 있는 두께로 보완하기 바람.

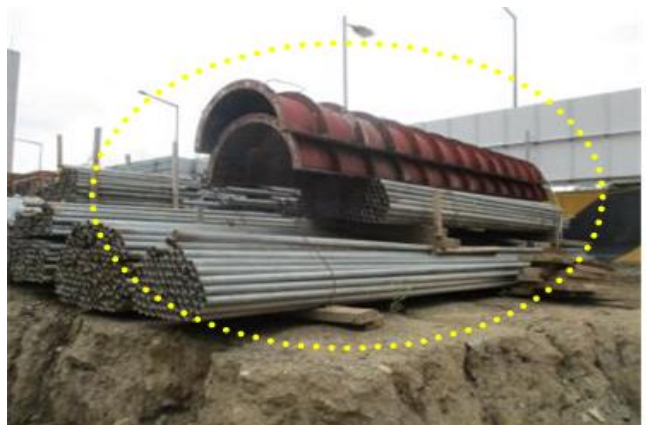
○ 전도재해 예방(토목부)

- 진입램프 시점부 자재 적치장에 쌓여있는 원형 강재 거푸집등 자재는 결속상태를 보완하여 태풍에 대비하기 바람.

※ 산업안전보건 기준에 관한 규칙 제3조(전도의 방지)
