정기(기동점검) 점검 조치결과보고

[노들섬 특화공간조성사업 기계설비공사(장기-1차)]

- 점검일시 : 2018.10.08 (월)
- 조치결과
- ◆ 점검자 : 전용현

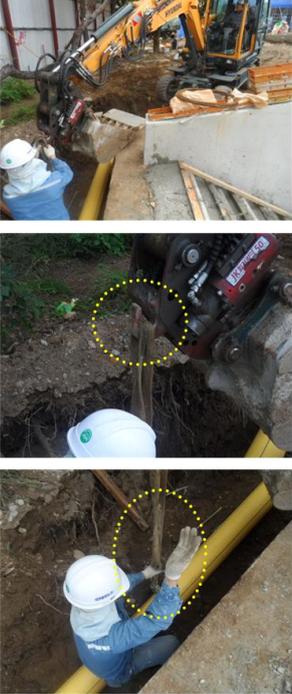
지적내용	점검사진	조치일자	조치사진
		조치내용	
<p>○ 건설기계 안전</p> <p>- 가스관로 부설작업은 재해예방을 위하여 아래 사항을 보완하기 바람.</p> <p>① 굴삭기 혹해지장치 설치</p> <p>② 인양로프로 PP로프 사용 금지</p> <p>③ 손상이 발생한 슬링벨트 사용 금지</p> <p>※건설안전기본지침 공통32(굴삭기)</p> <p>※건설안전기본지침 공통31(벨트슬링</p>

<p>2018.10.08</p> <p>-혹해지장치 설치 체결 완료</p> <p>-손상된 슬링벨트 폐기처분 및 교체 완료</p>
