〈동절기 사회복지시설 안전점검표 작성방법〉

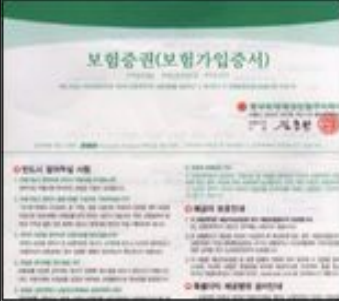
(2)

<ul style="list-style-type: none"> 배상책임보험(영업배상책임보험) 사망 시 1인당 5천만 원 이상 보상한도 설정 시 양호 	
	(3)

<ul style="list-style-type: none"> 시설 규모를 고려하여 적절한 보상한도가 설정될 수 있도록 지도

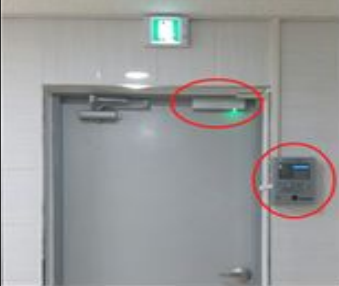
분야	항목	내 용		
		참고사진	세부평가항목	법령 등 근거
[3] 소방 안전 관리	(17)

<ul style="list-style-type: none"> 「건축법」 시행령에 따른 의무설치 대상 시설에서 규정에 맞게 방화구획을 설정하고 있음 방화셔터(방화문)이 화재감지기 작동에 자동으로 닫히는 구조임 방화셔터 작동 개소주변에 적재물이 없음 	<ul style="list-style-type: none"> 「건축법」 시행령 제46조 참고 대상 : 노인요양시설 및 장애인 거주시설 방화구획, 거실에 접하여 설치된 노대등, 외부 피난 가능한 연결 복도 중 하나 설치

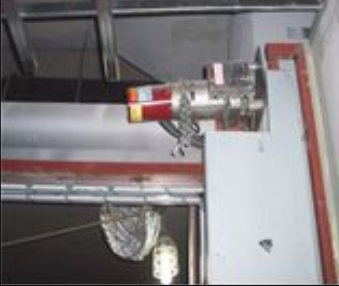
(18)

<ul style="list-style-type: none"> 제연설비를 규정에 맞게 갖추고 있음 	<ul style="list-style-type: none"> 지하층이나 무창층에 설치된 노유자시설로서 해당 용도로 사용되는 바닥면적의 합계가 1천㎡ 이상인 층 「소방시설법」 시행령 별표5의 5호 가목 및 소방청 고시 「제연설비의 화재안전기준」 참고

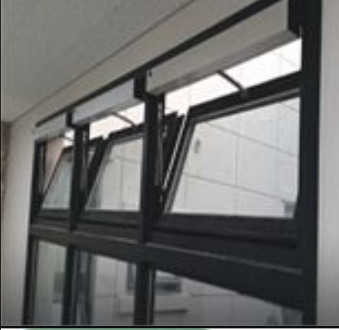
(19)

<ul style="list-style-type: none"> 배연설비를 규정에 맞게 갖추고 있음 	<ul style="list-style-type: none"> 6층 이상 아동 관련 시설 및 노인복지시설(노인요양시설 제외) 노인요양시설 및 장애인거주 시설은 층수와 무관하게 배연설비 설치의무 ('15.9.22 이후) 「건축법」 시행령 제51조 제2항 및 「건축물의 설비기준 등에 관한 규칙」 제4조 참고

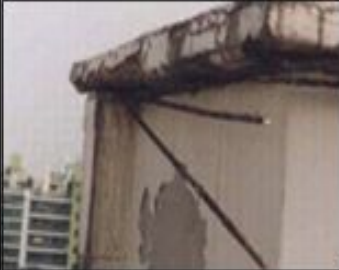
<ul style="list-style-type: none"> ◆ 철근 부식 및 노출 등이 발생하지 않음 ◆ 콘크리트 벗겨짐 또는 떨어짐 현상이 없음(콘크리트의 박리 깊이가 1.0mm 이상, 박락 깊이가 20mm 이상인 경우 위험) ◆ 창호가 기울어진 부분이 없고, 단열기능이 있음 	
	(3)
