〈동절기 사회복지시설 안전점검표 작성방법〉

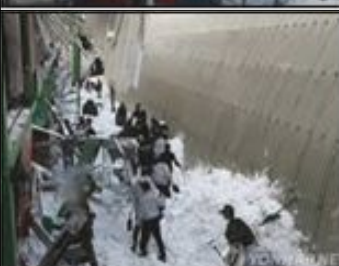
(2)

<ul style="list-style-type: none"> ◆ 폭설로 긴급 대피를 위한 장소를 사전에 지정하고 있음 ◆ 피난안전지역까지 안내할 피난도우미를 지정하고 있음 	<ul style="list-style-type: none"> ◆ 「사회복지시설 안전관리 매뉴얼」 39-50쪽 참고

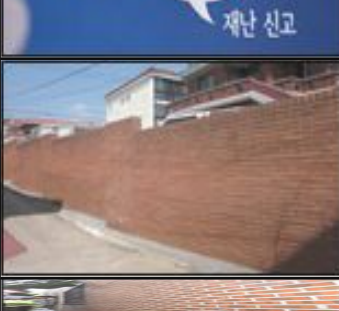
<ul style="list-style-type: none"> ◆ 건축물이나 건물 주변에 지반 침하가 없거나 바닥 포장 상태가 양호함 ◆ 하중에 의한 천장 처짐 및 벽면 기울임 현상이 육안으로 관찰되지 않음 ◆ 수분 유입에 의한 누수흔적 및 	<ul style="list-style-type: none"> ◆ 「국민생활시설 안전점검 매뉴얼」 참고 ◆ www.sfms.or.kr(소규모 취약시설안전관리시스템) 홈페이지 '자료실'에서 검색하여 확인할 수 있음
