어린이보호구역 지정검토 의견

어린이보호구역 주변 교통사고 발생 현황 분석

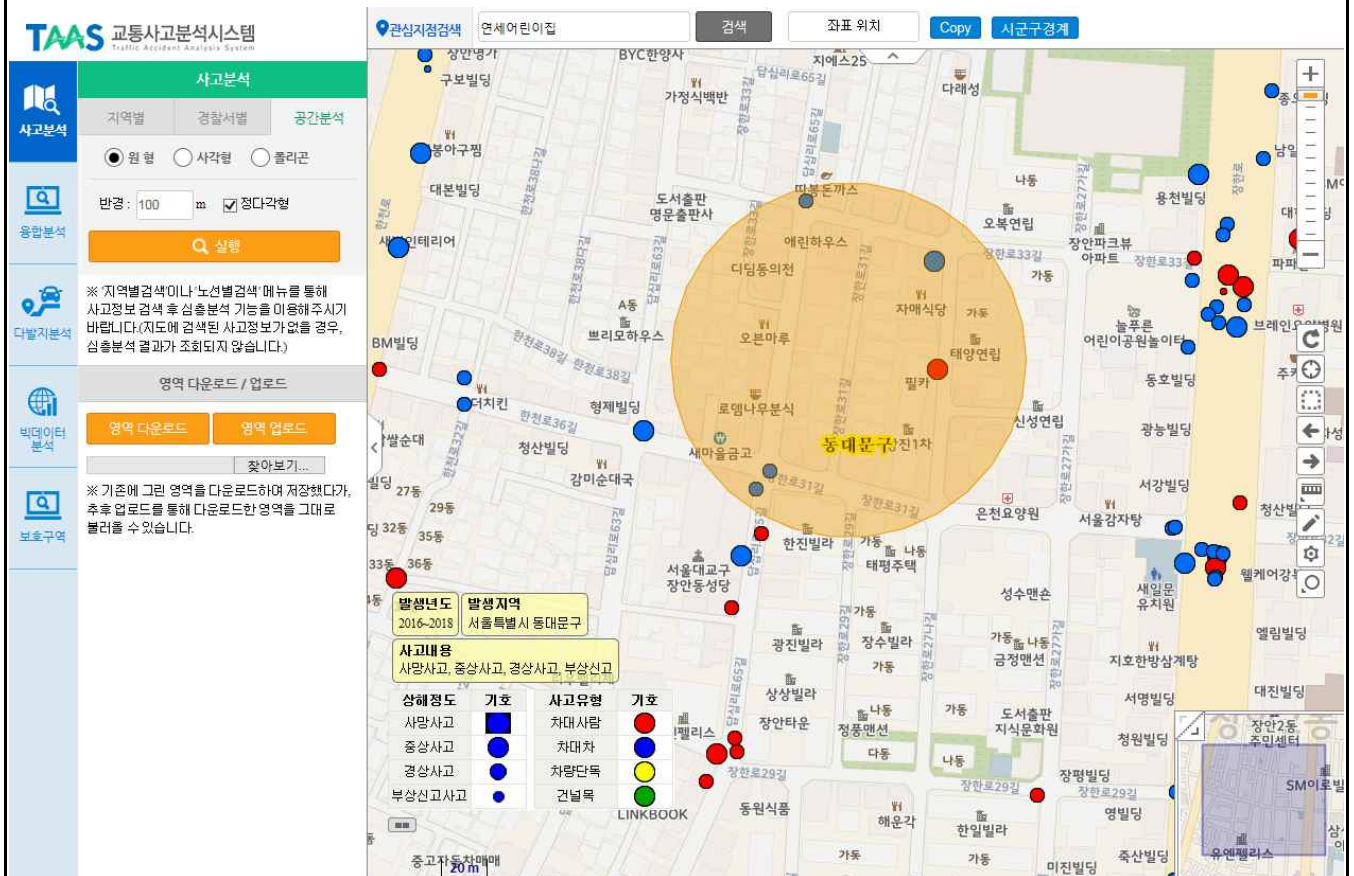
대상시설	연세어린이집					
위 치	동대문구 장한로27나길(장안2동289-31)					
2016~2018년 교통사고 발생현황 (반경100m범위내)	사고 내용	사망사고	중상사고	경상사고	부상신고 사고	계
		0 (건)	2 (건)	3 (건)	0 (건)	5 (건)
	사고 유형	차대사람	차대차	차량단독		계
		1 (건)	4(건)	0 (건)		5 (건)
