정기(기동점검) 점검 조치결과보고

〔동부간선도로 확장공사(1공구)〕

- 점검일시 : 2019.11.04 (월)
- 조치결과
- ◆ 점검자 : 이태행

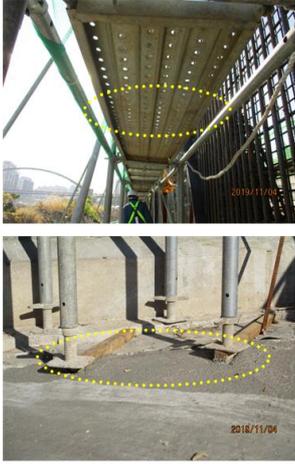
<p>○ 가설비계 안전</p> <p>- 비계 이동통로로 사용되는 작업발판은 부재가 탈락되거나 손상되어 근로자 이동시 처짐이 과하게 발생하니 전수 조사하여 교체 요망</p> <p>- 비계 하부에 설치된 깔목은 받침 철물 크기 이상이 되도록 설치 요망</p>

<p>2019.11.11</p> <p>- 비계 이동통로로 사용되는 작업발판은 부재가 탈락되거나 손상되어 근로자 이동시 처짐이 과하게 발생하니 전수 조사하여 교체 하였음.</p> <p>- 비계 하부받침 철물은 콘크리트 바닥에 직접 설치하였음.</p>
