정기(기동점검) 점검 결과보고

[국회대로 지하차도 및 상부공원화(1단계) 건설공사]

□ 점검일시 : 2021.04.02 (금)

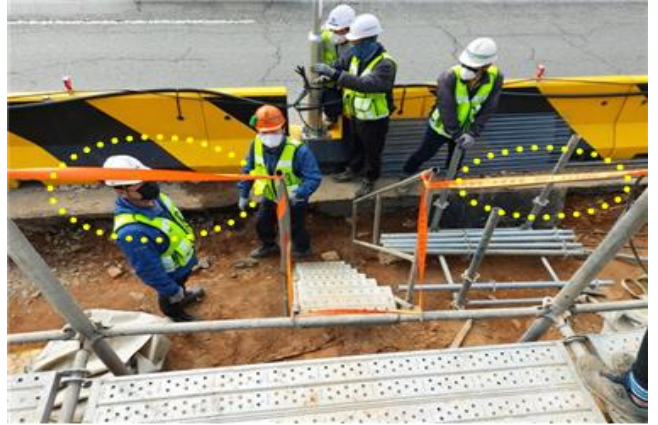
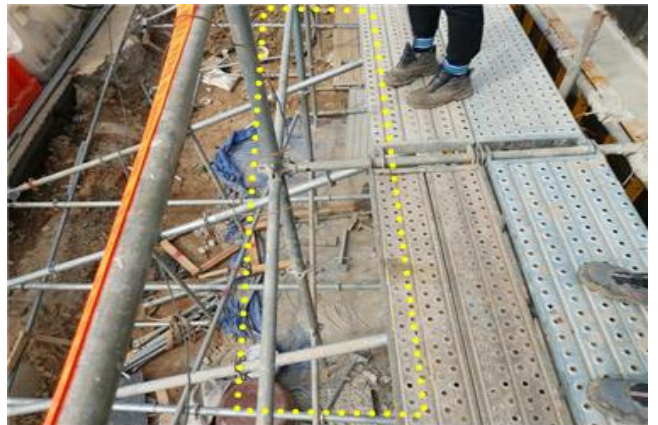
○ 추락재해 예방(방재시설부)

- 신월IC 방음벽 비계의 계단 연결부는 추락 우려가 있으므로 견고한 난간을 설치하기 바람
- 신월IC 방음벽 비계 발판이 일부 해체되어 있어 추락 우려가 있으므로 조치하기 바람
- ※ 산업안전보건기준에 관한 규칙 제42조(추락의 방지)

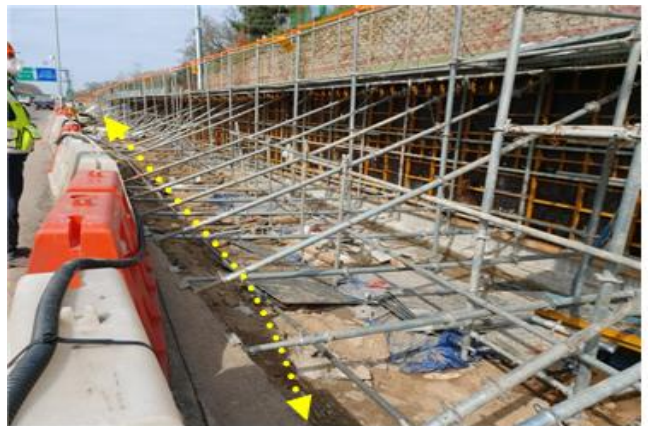
○ 가설통로 안전(방재시설부)

- 신월IC 방음벽 공사구간은 통로가 협소하여 근로자들이 PE방호벽 외측 차도로 통행하고 있으므로 안전한 통로를 확보하기 바람
- ※ 산업안전보건기준에 관한 규칙 제22조(통로의 설치)

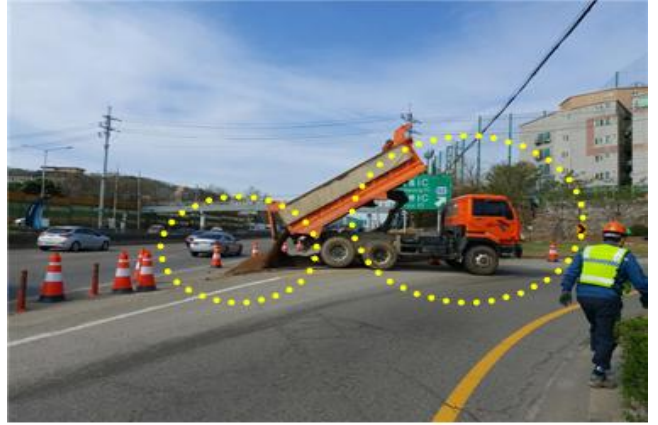
○ 건설기계 안전(방재시설부)

- 신월IC 램프초입 덤프작업은 신호수를 배치하기 바람, 별도의 안전시설이 없는 상태에서 도로에 토사를 쏟아 붓고 있어 지나가는 차량의 교통사고를 유발할 수 있음에 작업방법을 개선하여 작업하기 바람

※ 건설안전 기본지침 공통-029(건설기계)

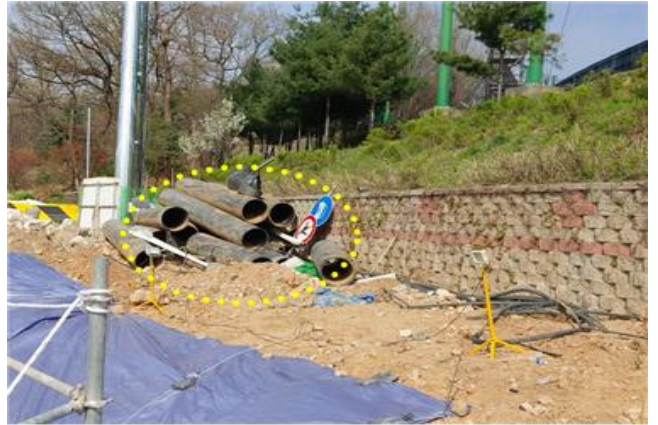
○ 전도재해 예방(방재시설부)

- 방음벽 설치구간 사면 상부에 원형자재를 구름 방지 조치 없이 다단으로 적치하여 전도 우려가 있으므로 조치하기 바람

※ 산업안전보건기준에 관한 규칙 제3조(전도의 방지)

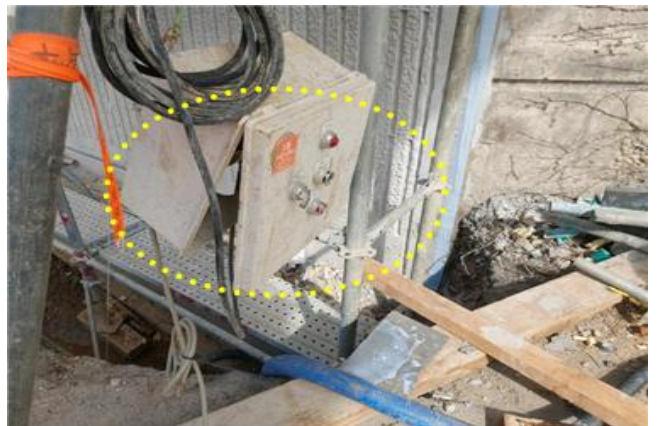
○ 감전재해 예방(방재시설부)

- 옹벽 설치구간에 있는 분전반은 잠금 등 관리 상태가 미흡하므로 관계자 외 조작하지 않도록 관리하기 바람

※ 건설안전 기본지침 공통-016(분전반)
