정기(기동점검) 점검 결과보고

[세운상가군 공공공간(2단계) 조성 전기공사(장기1차)]

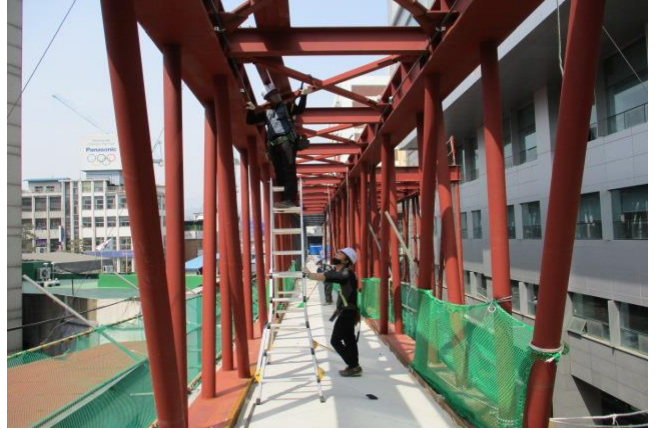
○ 추락재해 예방(설비부)

- 을지로 보행교 작업은 사다리 높이가 2m이상으로 추락재해 위험이 있으니 다른 작업방법을 검토 하기 바라며, 현장여건상 사다리를 이용할 경우 추락방지시설(생명줄) 설치 및 안전대 체결 후 작업하도록 보완 바람
- ※ 산업안전보건기준에 관한 규칙 제42조(추락의 방지)
