제 목 마포자원회수시설 1호기 가동중지 보고

소각로 가동중지 및 정비계획 보고(1호기)

마포자원회수시설 1호기 재추출기 컨베이어 철편 걸림으로 인하여 내부 가이드 및 레일 파손 현상이 발생, 정상적인 재배출이 불가하여 부득이하게 보수 후 정상 운전 하고자 함.

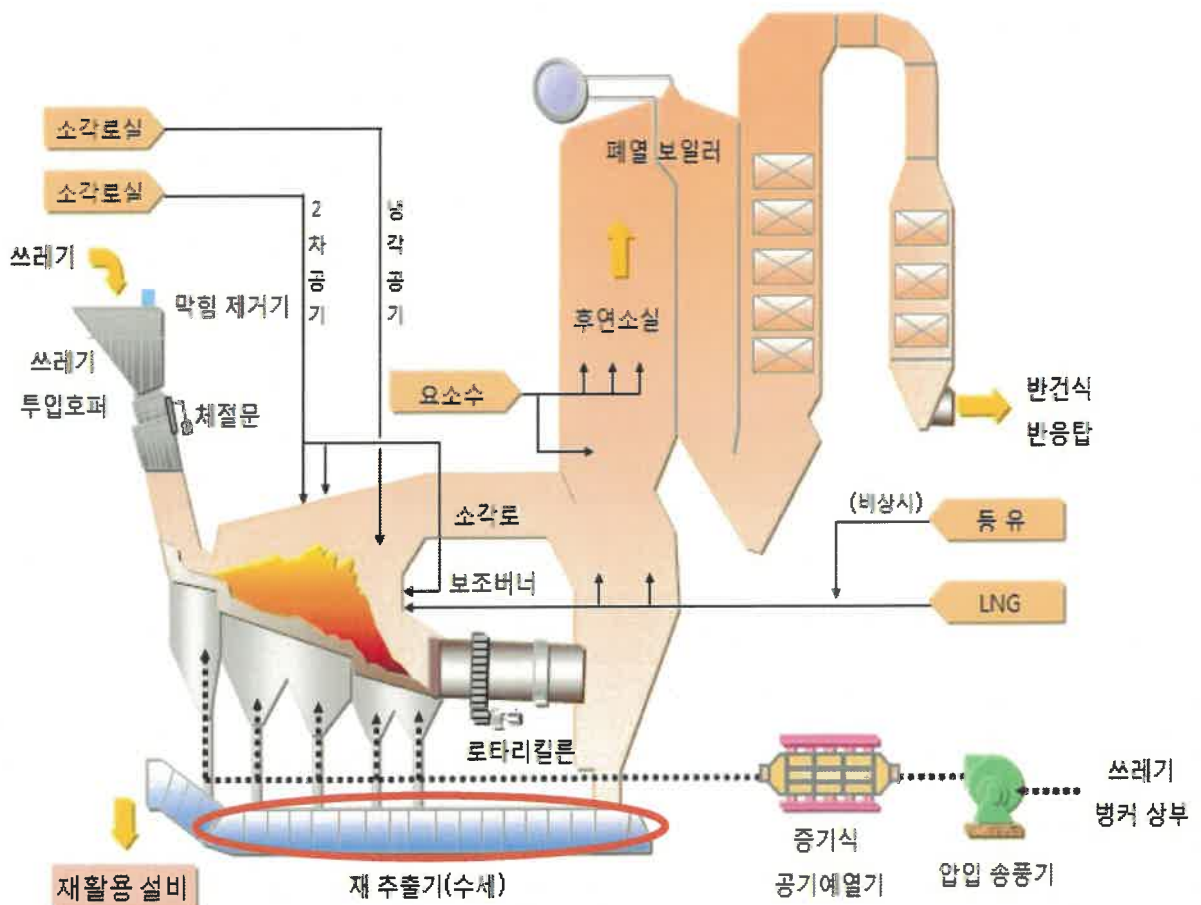
- 비상 정지 : 2022. 12. 24. 09:00
- 정지 사유 : 1호기 재추출기 컨베이어 정지현상 발생, 내부 가이드 및 레일파손 현상으로 재배출 불가, 정상적인 재배출이 불가하여 비상 정지함.
- 발생 지점

- 2022.12.24.09:00(폐기물 투입 중지)
- 2022.12.24.09:00 ~ 12.24.18:00(재추출기 상태점검)
- 2022.12.26.08:00 ~ 12.31.08:00(재추출기 보수작업)
- 2022.12.31.08:00 ~ 12.31.12:00(재가동 준비작업)
- 2022.12.31.12:00 ~ 12.31.23:00(소각로 승온)
- 2022.12.31.23:00(폐기물 투입)

- 총 소요 예산(예상) : 20,000,000원
 - 레일보수 및 보강작업 : 20,000,000원

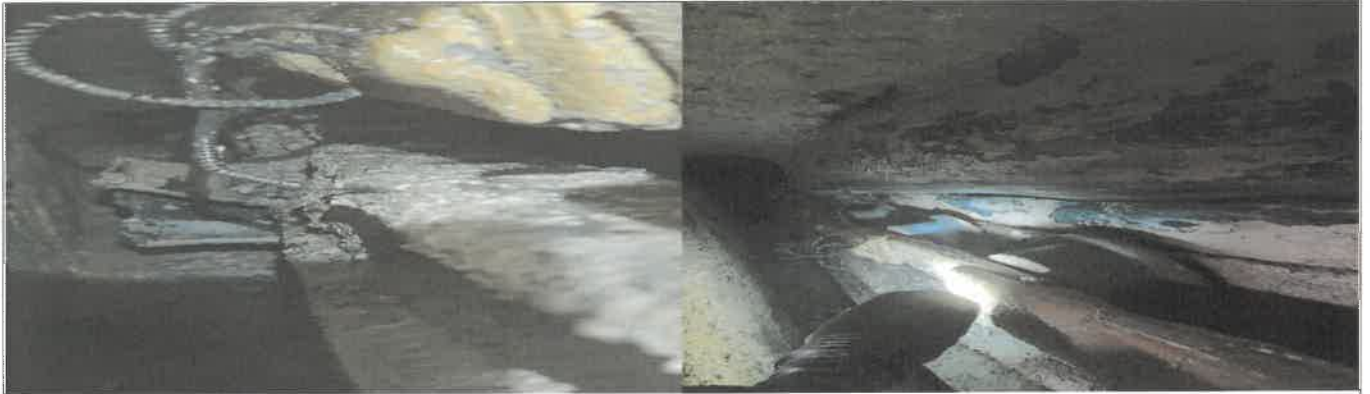
○ 현황 사진

현재 상태
