# 정기(기동점검) 점검 결과보고

## [잠실대교 남단IC 연결체계 개선공사]

- 점검일시 : 2024.01.26 (금)
- 점검결과
- ◆ 점검자 : 박세준,이경석

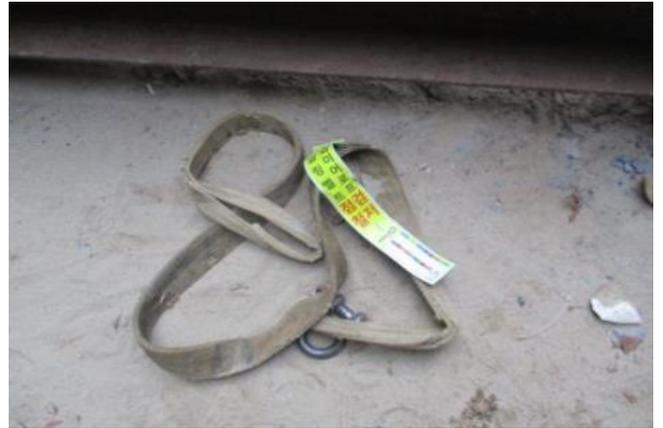
### ○ 중량물취급 안전(토목부)

- 사용중인 슬링벨트는 육안으로 보풀이 일어나는 것이 관찰되었으므로 파단에 의한 낙하물 재해가 없도록 주기적으로 관리하여 폐기기준이 도달하는 것은 폐기요함
- ※ 위험성평가 감소대책 미시행 사항
- ※ 건설공사장 안전관리지침 3.2.1 중량물취급 안전-002(슬링벨트)

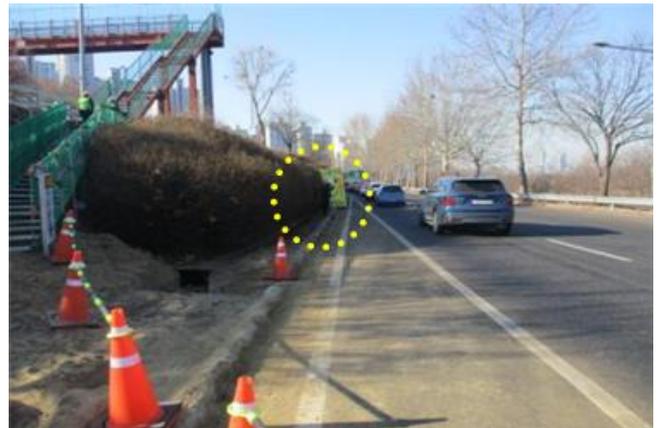
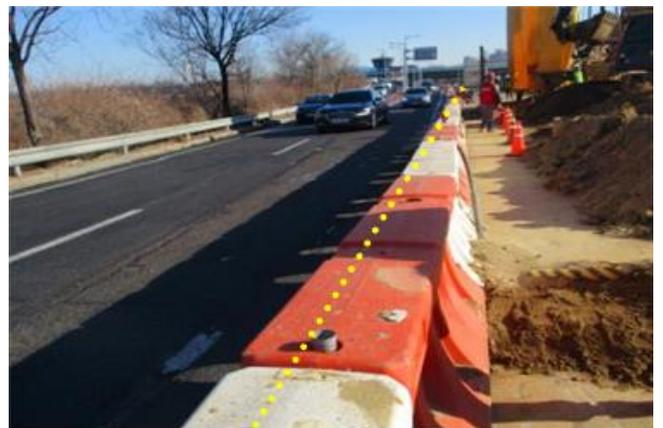
### ○ 기타 안전관리(토목부)

- 시점 추진기지 도로변에서 근로자가 단독으로 작업중으로 교통사고의 위험요인이 있으므로, 신호수 배치 등 근로자 안전확보 후 작업요함
- PE방호벽 야간시인성 확보를 위해 델리네이터가 설치되어 있으나 교통처리계획도상 원카가 계획되어 있고 델리네이터 간격이 넓어 야간 시인성확보에 어려움이 있을 것으로 판단되니 추가설치 검토요함
- ※ 위험성평가 감소대책 미시행 사항
- ※ 산업안전보건 기준에 관한 규칙 제35조(관리감독자의 유해위험 방지업무 등)

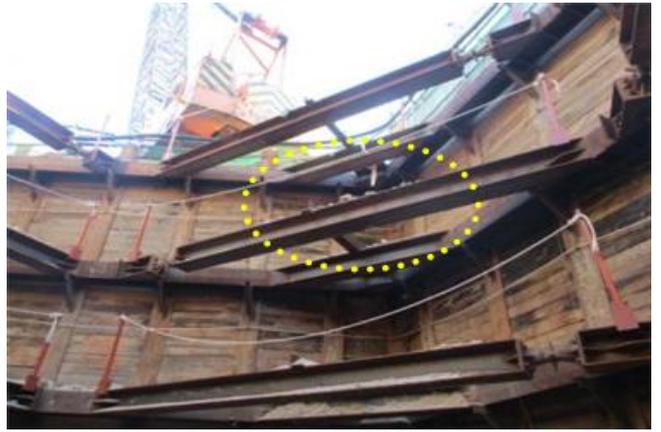
○ 낙하·비래 재해 예방(토목부)

- 도달기지 사보강재 위에 잡석등이 적재되어 있어 강풍등 외력에 의하여 하부로 낙하재해 우려가 있으므로 제거요함

※ 위험성평가 권고사항

※ 산업안전보건기준에 관한 규칙

제14조(낙하물에 의한 위험의 방지)

(해당 작업을 위해 근로자가 투입될 경우 추락 재해 위험이 있으므로 이동동선 및 안전대 체결 위치 등 면밀한 계획 수립후 시행)

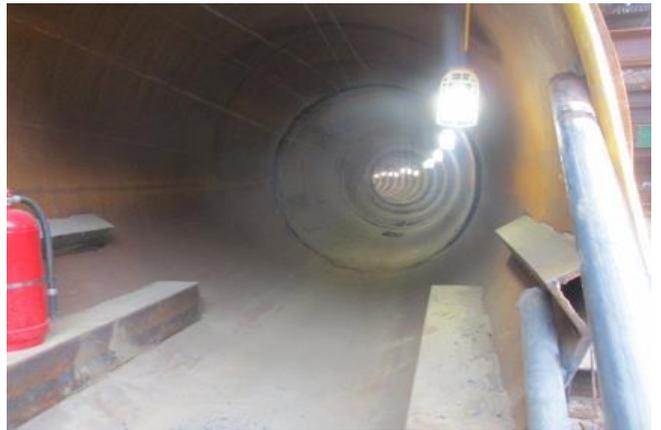
○ 시공계획 및 승인(토목부)

- 강관내 작업 중 유사시 비상탈출계획을 수립하여 관리요함

※ 위험성평가 권고사항

※ 산업안전보건 기준에 관한 규칙 제35조(관리 감독자의 유해위험 방지업무 등)
